**Remont nizvodnog turbinskog
zatvarača na Agregatu "A" u HE
Čakovec**

**Overhaul of the downstream turbine
shutter at Unit „A“ of HPP Čakovec**

Završni rad

Karlovac, 2022.godina.

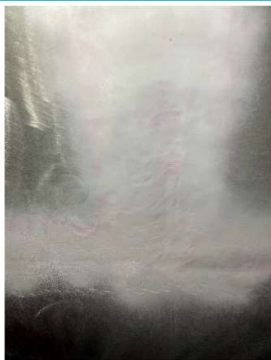
Slika 1. PT zavara između ploča brtvene stijene
