# REMONT NIZVODNOG TURBINSKOG ZATVARAČA NA AGREGATU "A" U HE ČAKOVEC

**Remont nizvodnog turbinskog  
zatvarača na Agregatu "A" u HE  
Čakovec**

**Overhaul of the downstream turbine  
shutter at Unit „A“ of HPP Čakovec**

Završni rad

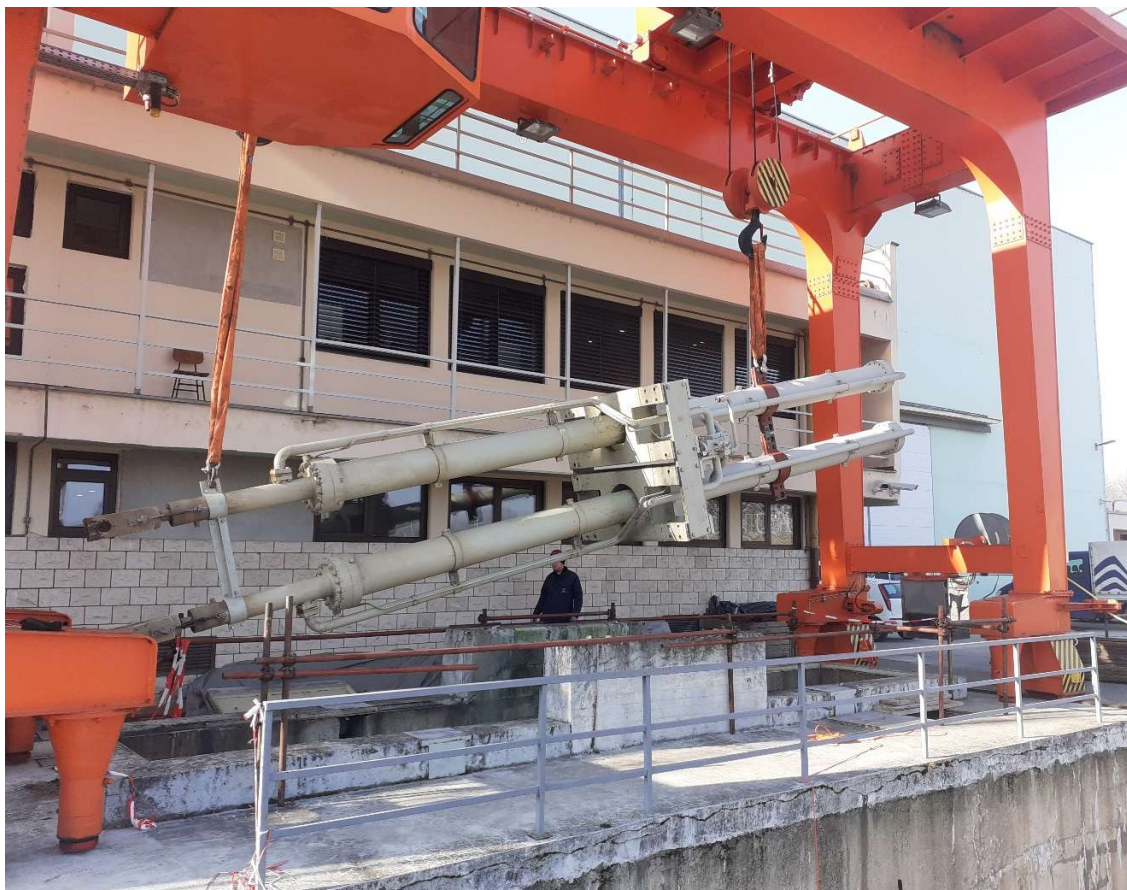
**Slika 4.16** Izvlačenje servomotora portalnom dizalicom

- f) prazni se ulje iz kompletnog hidrauličkog sustava
- g) slijedi odvajanje cjevovoda od servomotora
- h) nakon toga potrebno je odvojiti servomotor od postolja
- i) izvlačenje servomotora iz niše uz pomoć dva vitla portalne dizalice i odlaganje na mjesto za utovar

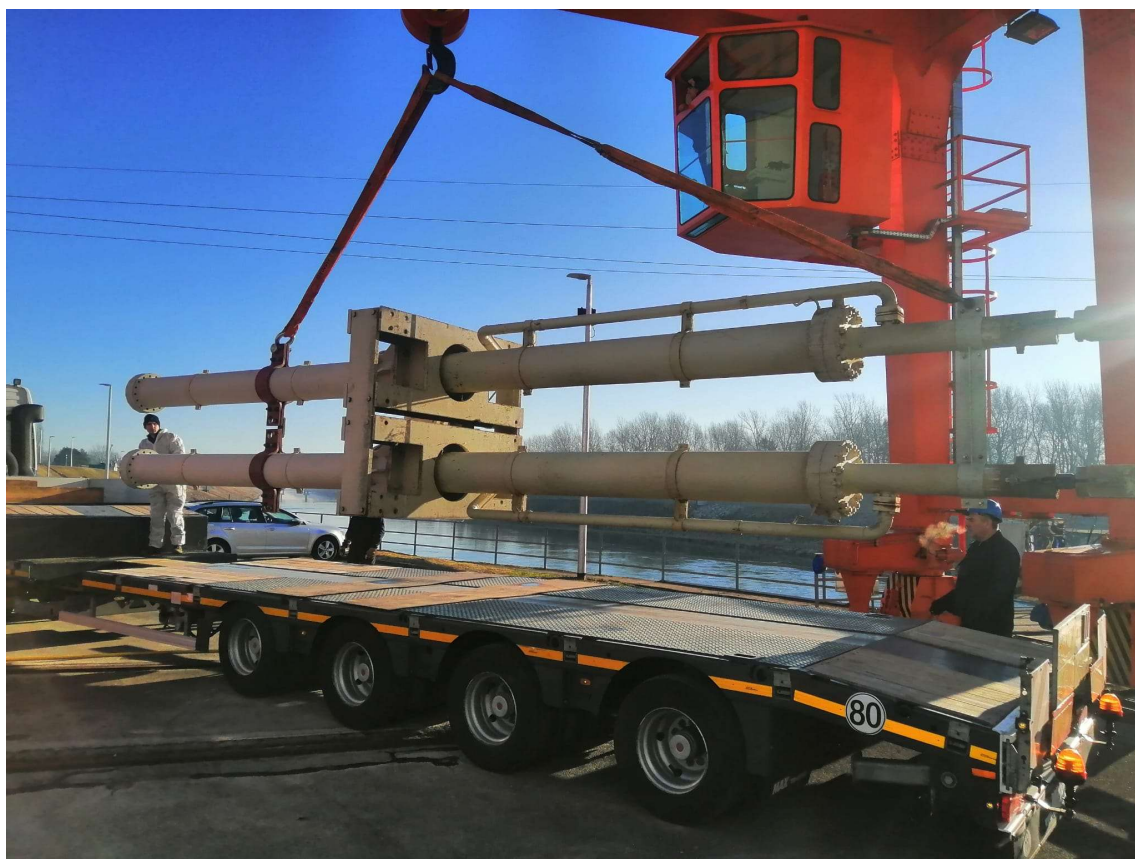
**Slika 4.18** Utovar servomotora na labudicu za transport

Predviđeno je da se po završetku demontažnih radova demontirani segmenti zatvarača i servomotor transportiraju na mjesto gdje će se obaviti daljnja demontaža i defektaža pozicija. Segmenti i servomotor su utovareni portalnom dizalicom na labudice (prikolice otvorenog tipa za veće terete), prevezeni i istovareni na mjesto rada. Kako je manipulacija tereta otežana zbog velikih gabarita segmenata zatvarača i servomotora i zbog njihove poprilično velike težine transport labudicama je bio logičan odabir prijevoza.
