# Korozijska postojanost Corten čelika u različitim medijima

Undergraduate thesis / Završni rad

*Degree Grantor / Ustanova koja je dodijelila akademski / stručni stupanj:* **University of Zagreb, Faculty of Mechanical Engineering and Naval Architecture / Sveučilište u Zagrebu, Fakultet strojarstva i brodogradnje**

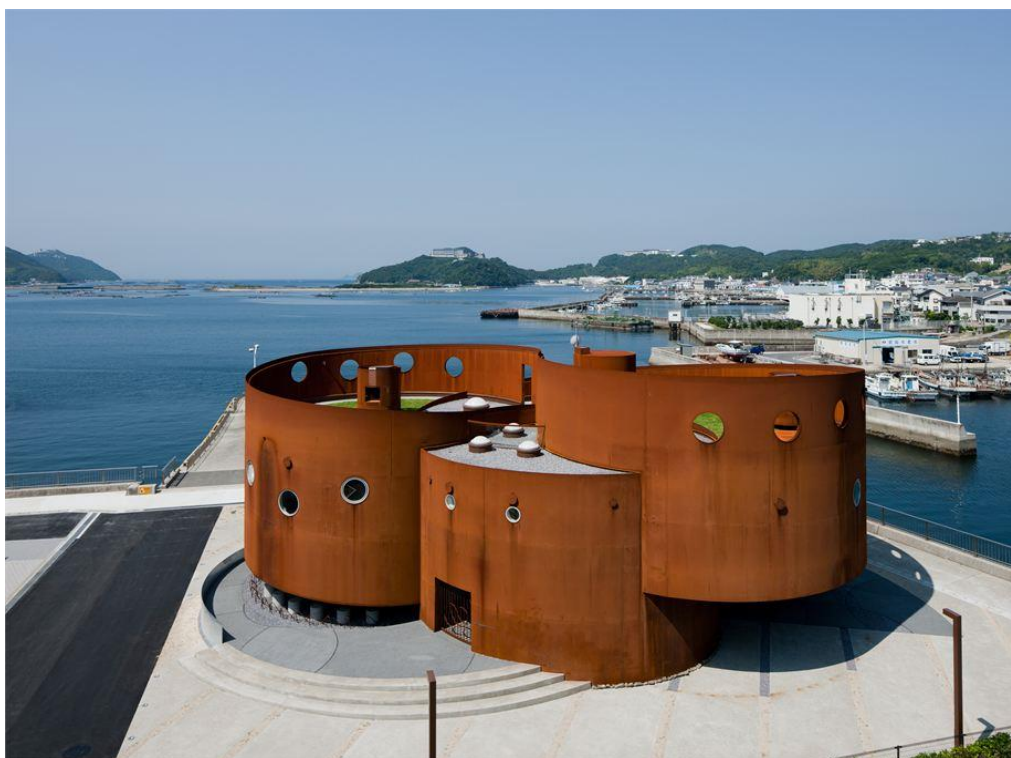
**Slika 5. Corten čelik u blizini mora – The Fuktura Port in Japan [16]**

Kako bi se postigao što ujednačeniji izgled površine i smanjilo ljuštenje sloja moguće je primijeniti poseban tretman „Anti washout“. On ne zaustavlja u potpunosti ljuštenje, nego ga značajno smanjuje stvarajući površinu tamnijeg i jednoličnijeg izgleda što je prikazano na **Slici 4** (dolje desno). Iz gore navedenih razloga, postavljanje proizvoda od Corten čelika na fine i/ili porozne površine (npr. mramor, graniti itd.) treba pažljivo razmotriti, čak i u slučaju obrade površine sredstvima koja učvršćuju oksidni sloj na površini. U takvim slučajevima preporučljivo je kao alternativu koristiti obojeni čelik. Također, u blizini mora, utjecaj slanog zraka može dovesti do stvaranja „mrlja“ na površini što narušava estetsku vrijednost objekta (**Slika 5**). No, to ne utječe na mehanička svojstva materijala. [14]

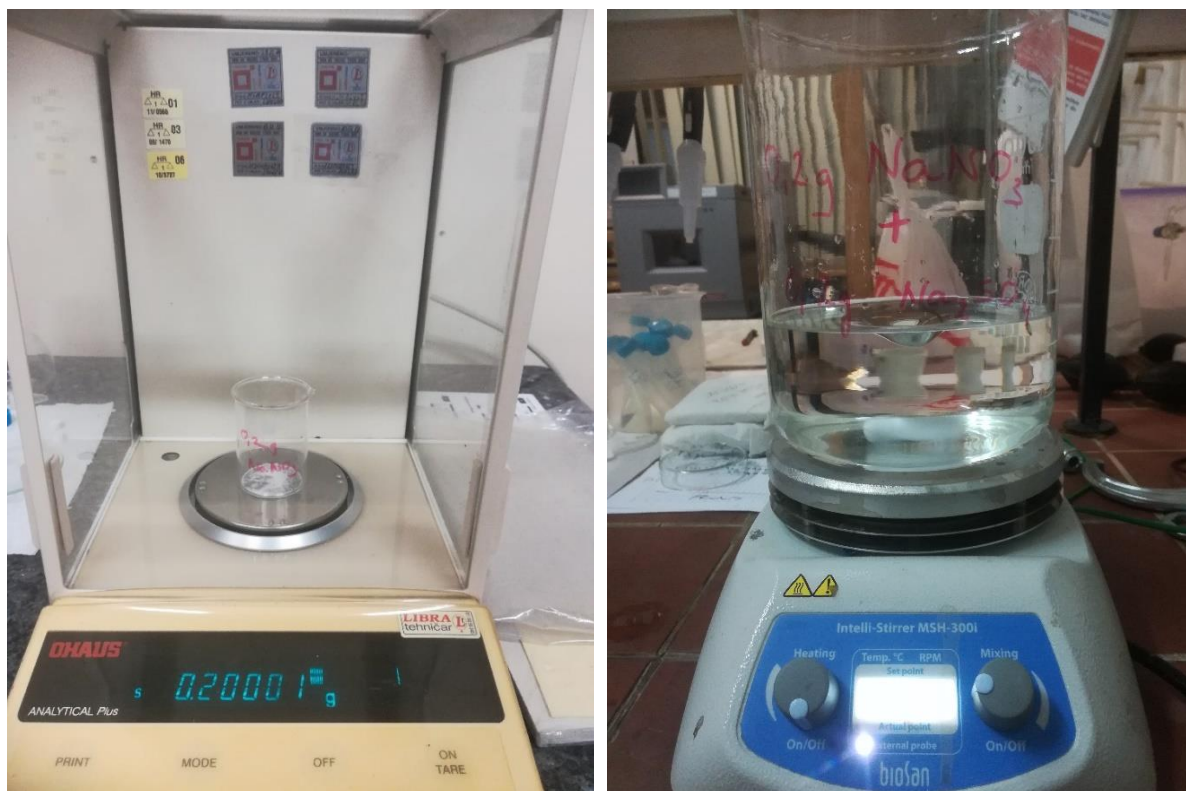
**Slika 19.** Vaga „Ohaus, Analytical plus“ (lijevo), Uređaj za miješanje (desno)

„Ohaus, Analytical plus“ (Slika 19.) s točnošću mjerenja  $10^{-5}$  g. pH-vrijednost korištene morske vode je 8,27.

Uređaj korišten za mješanje medija prikazan je na Slici 19.

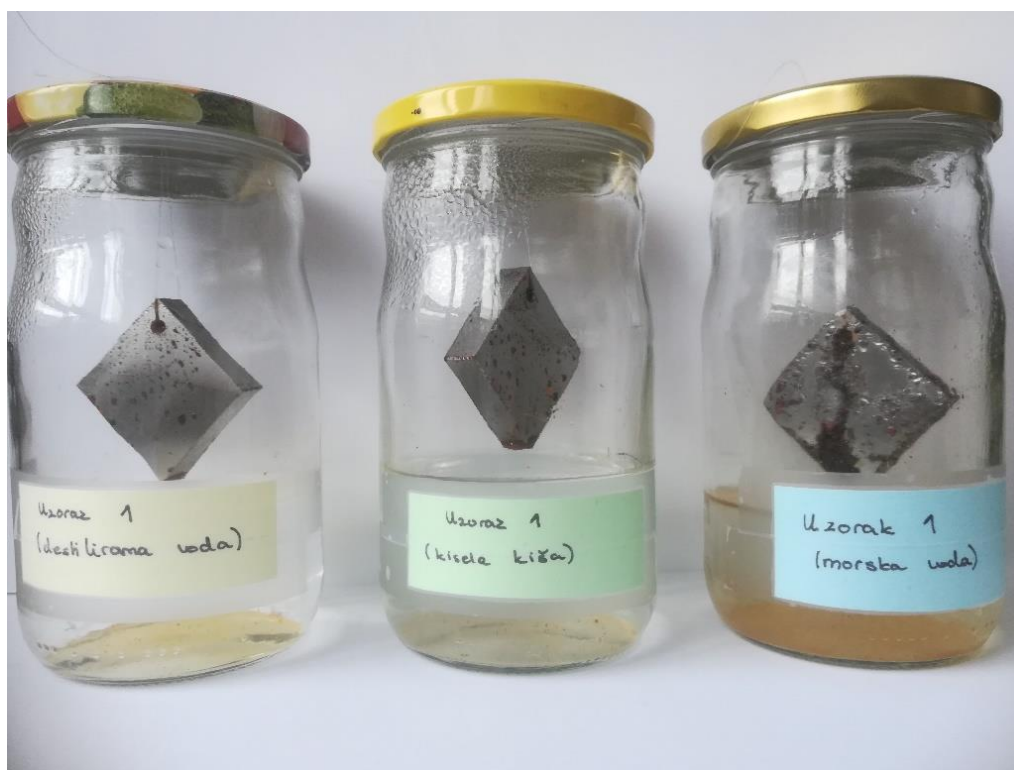
**Slika 21. Ispitni uzorci u posudama nakon određenog vremena**

Ispitivanja su provedena na 11 uzoraka (po 3 u svakom mediju, uzorak s nepoglodanom površinom u morskoj vodi i uzorak ispitan u morskoj atmosferi bez uranjanja u medij). Uzorci su stavljani u posude na visini od ~10 mm iznad medija (Slike 20 i 21). Ispitivanje je trajalo 60 dana. Svakih 7 dana uzorci su uranjanji u medij nakon čega su se 3 dana sušili na zraku i 4 dana ostavljani u atmosferi iznad medija.

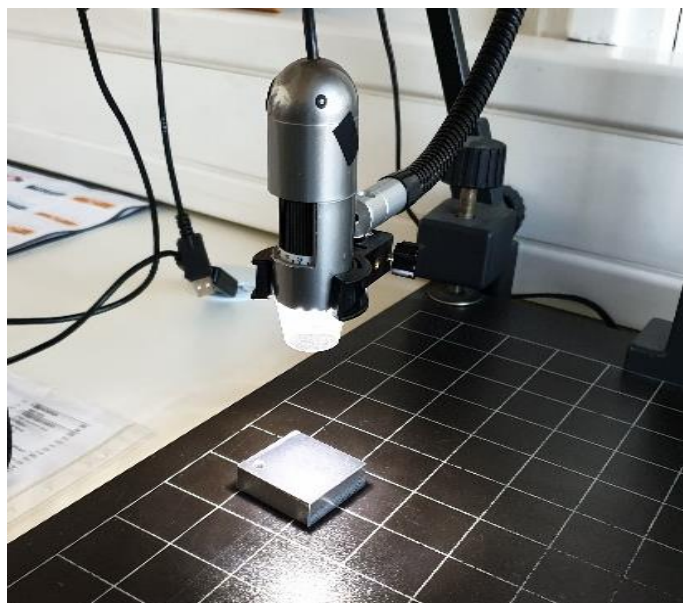
**Slika 22. Dino-Lite (digital microscope pro)**

U svrhu određivanja korozijske postojanosti površina uzoraka je prije i nakon ispitivanja fotografirana na Dino-Lite (digital microscope pro) (**Slika 22**).

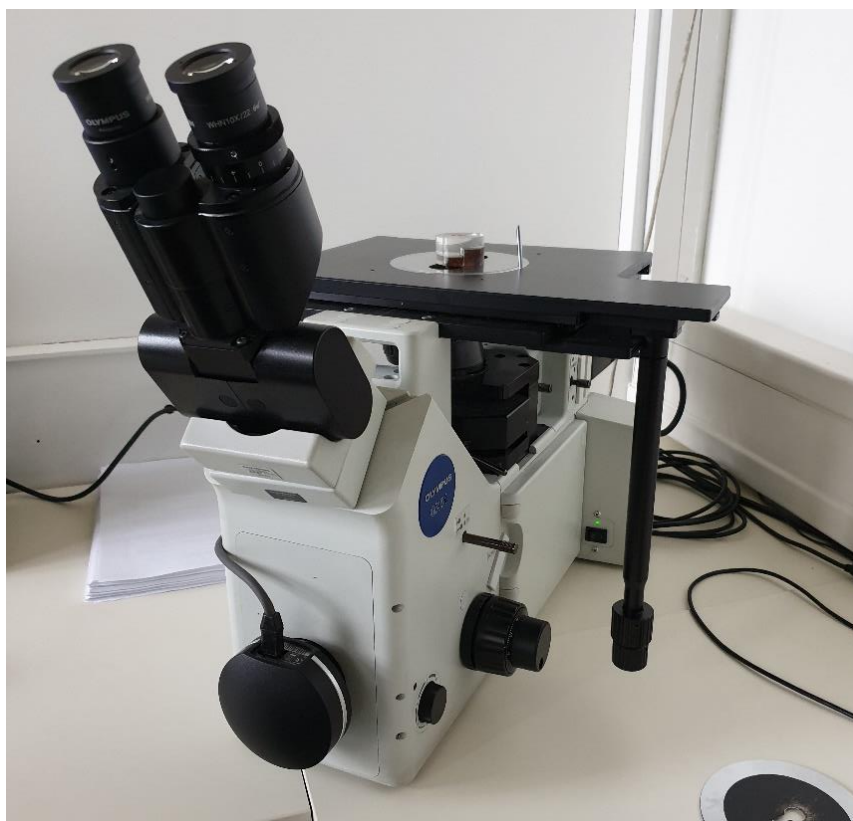
**Slika 23. Svjetlosni mikroskop Olympus GX51**

Na ispitivanom čeliku napravljena je analiza mikrostrukture svjetlosnim mikroskopom Olympus GX51 (**Slika 23**). S obzirom da se radi o valjanoj ploči, analizirana je mikrostruktura u smjeru valjanja i okomito na smjer valjanja. Uzorci su zaliveni u polimernu masu, a zatim su brušeni i polirani. Postupak brušenja proveden je na uređaju za brušenje uz konstantno hlađenje vodom. Nakon brušenja površina uzoraka je polirana na tkanini MD-DAC s dijamantnom pastom. Za vrijeme poliranja uzorak se podmazuje lubrikantom (mješavina alkohola i vode). Pripremljeni metalografski uzorak, spreman za analizu mikrostrukture, prikazani je na **Slici 24**.

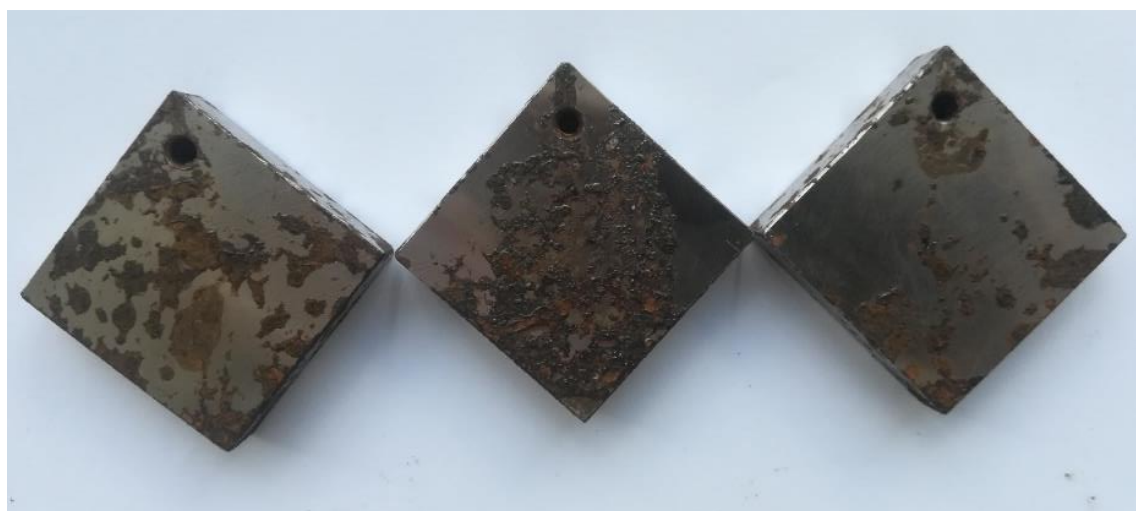
Površina uzoraka koja je bila izložena djelovanju kisele kiše (**Slika 35 i 36**) značajnije je korodirala u odnosu na površinu uzorka izloženu djelovanju destilirane vode.

**Slika 35.      Uzorci nakon ispitivanja u kiseloj kiši**

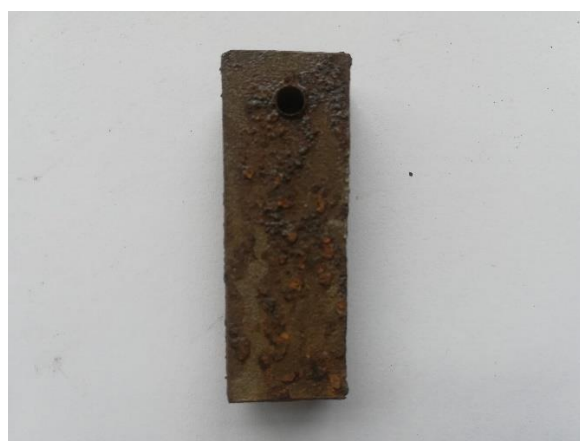
Površina uzorka izložena djelovanju morske atmosfere bez uranjanja (**Slika 39 (lijevo) i 40**) neznatno je korodirala dok je površina nepoglodanog uzorka ispitanog u morskoj vodi intenzivno korodirala (**Slika 39 (desno) i 41**).

**Slika 39.            Uzorak ispitan u morskoj atmosferi bez uranjanja (lijevo), nepoglodan uzorak ispitan u morskoj vodi (desno)**
