# Unaprjeđenje metode ispitivanja otpornosti površine

**Undergraduate thesis / Završni rad**

*Degree Grantor / Ustanova koja je dodijelila akademski / stručni stupanj:* **University of Zagreb, Faculty of Forestry / Sveučilište u Zagrebu, Šumarski fakultet**

**UNAPRJEĐENJE METODE ISPITIVANJA OTPORNOSTI POVRŠINE  
ZAVRŠNI RAD**

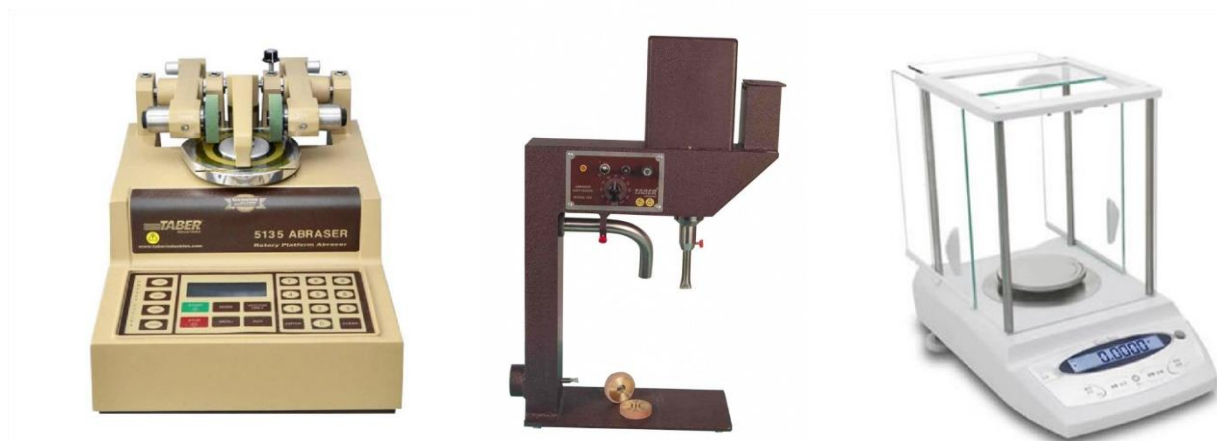
Od opreme za ispitivanje korišten je rotacijski uređaj za ispitivanje otpornosti elemenata drvenih podova na abraziju (Taber, model 5135), odsisni sustav s dozatorom za pijesak, analitička vaga (Sartorius) precizna na 4 decimale (slika 4). Navedeni uređaji koriste se prema normama EN 14354:2017: Ploče na osnovi drva – podne obloge obložene furnirom i EN 13696:2008: Drvene podne obloge – Ispitne metode za određivanje elastičnosti i otpornosti na habanje i udare.

Slika 4: Taber 5135 abrazer, Taber Grit Feeder, Sartorius vaga

Za ovo istraživanje korišteni su kožni kotači S-39, uređaj je kalibriran prema dvije gore navedene norme sa S-38 kalibracijskom pločicom te Treibacherov pijesak. Od dodatne opreme korišten je usisivač te metilensko plavilo, plava vodena otopina.

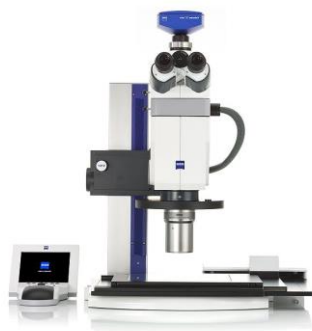
Prilikom izrade mikrografija korišten je mikroskop Zeiss Axio Zoom V16 spojen na računalo, a za izradu ankete korišteno je računalo te program Adobe Photoshop za uređivanje fotografija i Google obrasci za izradu ankete.

Slika 5: Mikroskop Zeiss Axio Zoom V16

Mikrografije su napravljene mikroskopom Zeiss Axio Zoom V16 pri povećanju 50x za prikaz polovice presjeka s naglaskom na debljinu laka te 200x za detalje. Izabrana su tri najvažnija detalja za svaku mikrografiju: detalj pri nepotrošenom dijelu laka, detalj prijelaza na potrošeni dio te detalj potrošenog dijela. Anketa je rađena u Google obrascima na računalu koristeći fotografije i mikrografije uzoraka. Anketi je pristupilo trinaest stručnjaka iz različitih europskih laboratorija.

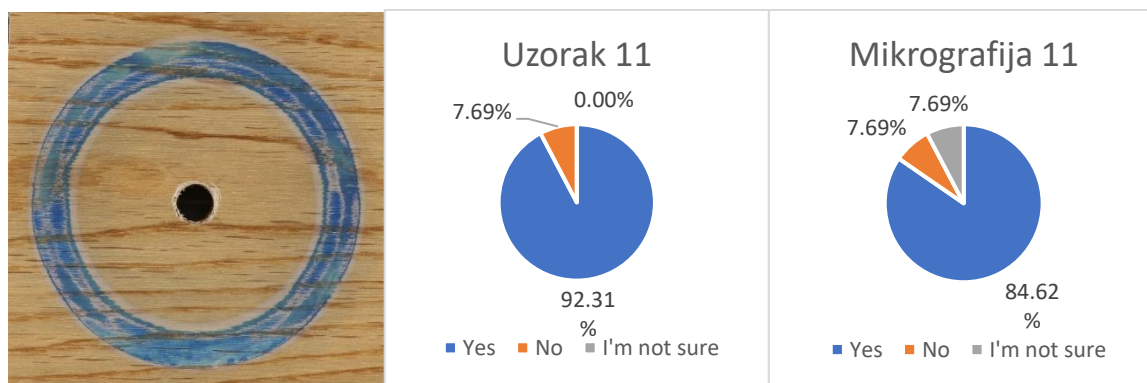
Slika 28: Lice ispitne probe (lijevo), ocjena izgleda lica (sredina), ocjena nakon pregleda mikrografije (desno)

Uzorak 11 također je evidentno potrošen i na fotografiji i na mikrografiji pa su i odgovori ispitivača u skladu s tim. 92% odgovorilo je da došlo do potrošenosti površine, a 8% da nije, prema fotografiji. Nakon pregleda mikrografije rezultat je ostao sličan.

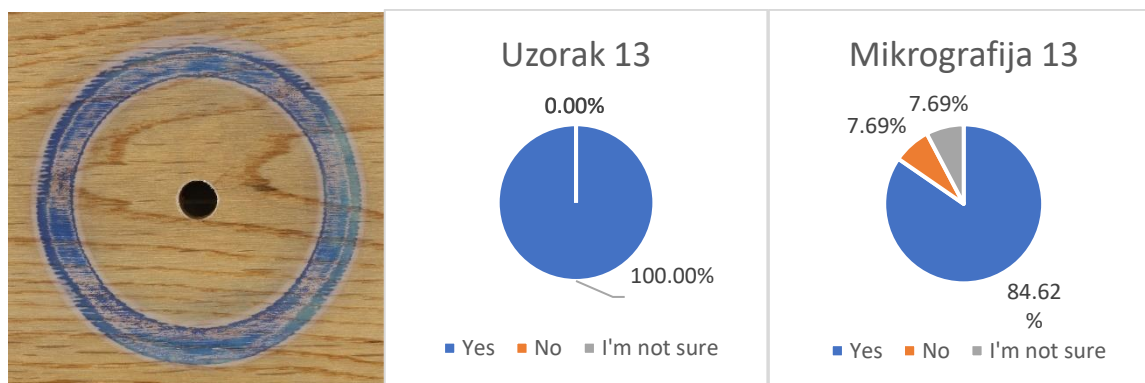
Slika 32: Lice ispitne probe (lijevo), ocjena izgleda lica (sredina), ocjena nakon pregleda mikrografije (desno)

Uzorak 13 također je iznimno potrošen, vidljivo po debelom plavom tragu na fotografiji i sloju metilenskog plavila na površini uzorka u zelenom krugu mikrografije. Nakon pregleda fotografije 100% ispitivača se slaže da je došlo do potrošenosti površine, a nakon pregleda mikrografije 85% je dalo pozitivan odgovor, a po 8% smatra da je odgovor negativan ili nisu sigurni.
