# Unaprjeđenje metode ispitivanja otpornosti površine

**Undergraduate thesis / Završni rad**

**UNAPRJEĐENJE METODE ISPITIVANJA OTPORNOSTI POVRŠINE  
ZAVRŠNI RAD**

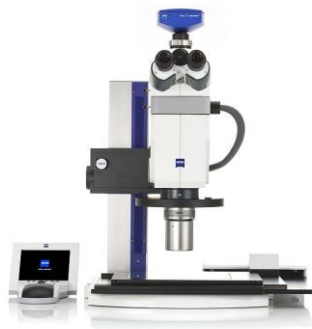
Slika 5: Mikroskop Zeiss Axio Zoom V16

Prilikom izrade mikrografija korišten je mikroskop Zeiss Axio Zoom V16 spojen na računalo, a za izradu ankete korišteno je računalo te program Adobe Photoshop za uređivanje fotografija i Google obrasci za izradu ankete.

Mikrografije su napravljene mikroskopom Zeiss Axio Zoom V16 pri povećanju 50x za prikaz polovice presjeka s naglaskom na debljinu laka te 200x za detalje. Izabrana su tri najvažnija detalja za svaku mikrografiju: detalj pri nepotrošenom dijelu laka, detalj prijelaza na potrošeni dio te detalj potrošenog dijela. Anketa je rađena u Google obrascima na računalu koristeći fotografije i mikrografije uzoraka. Anketi je pristupilo trinaest stručnjaka iz različitih europskih laboratorija.

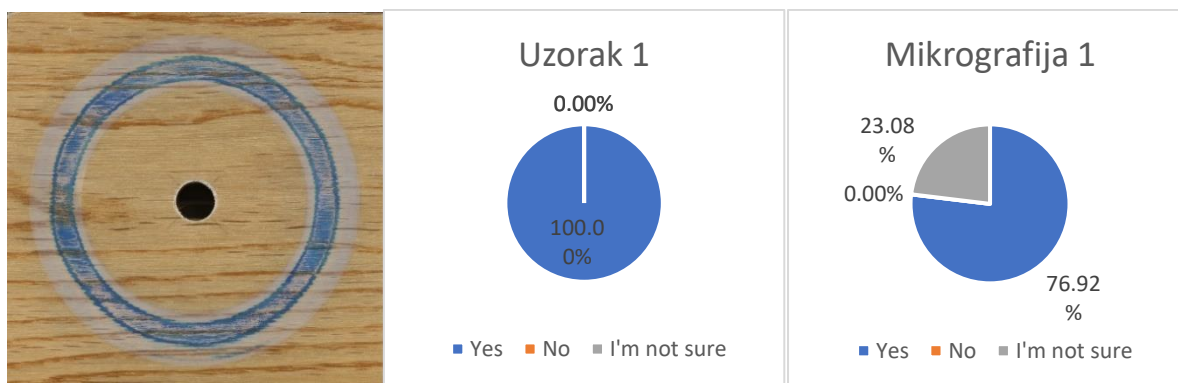
Slika 8: Lice ispitne probe (lijevo), ocjena izgleda lica (sredina), ocjena nakon pregleda mikrografije (desno)

Na slici 7 u zelenom krugu vidi se „prekomjerno“ potrošena proba što uz fotografiju uzorka na slici 8 pokazuje da je uzorak 1 prekomjerno potrošen. Ispitivači se uz fotografiju uzorka slažu s tom tvrdnjom, ali nakon pregleda mikrografije 23% ispitivača nije više sigurno je li uzorak potrošen.

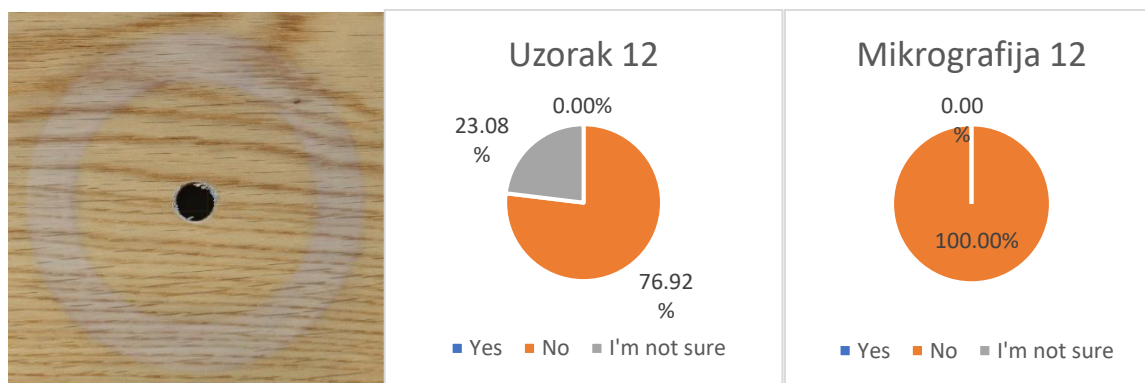
Slika 30: Lice ispitne probe (lijevo), ocjena izgleda lica (sredina), ocjena nakon pregleda mikrografije (desno)

Na ovom uzorku se jasno vidi da nije došlo do potrošenosti površine, malo slabije prema fotografiji, ali pogledom na mikrografiju jasno je da još uvijek postoji debeli sloj laka. Odgovori su u skladu s time, nakon pregleda fotografije 77% misli da nije došlo do potrošenosti površine, 23% nije sigurno, a nakon pregleda mikrografije svi ispitivači odgovorili su da nije došlo do potrošenosti površine.
