# Sanacija opasnih mjesta kao element povećanja sigurnosti cestovnog prometa

**Master's thesis / Diplomski rad**

**SANACIJA OPASNIH MJESTA KAO ELEMENT POVEĆANJA  
SIGURNOSTI CESTOVNOG PROMETA**

**REMEDIATION OF HAZARDOUS LOCATIONS AS AN ELEMENT  
OF INCREASING ROAD SAFETY**

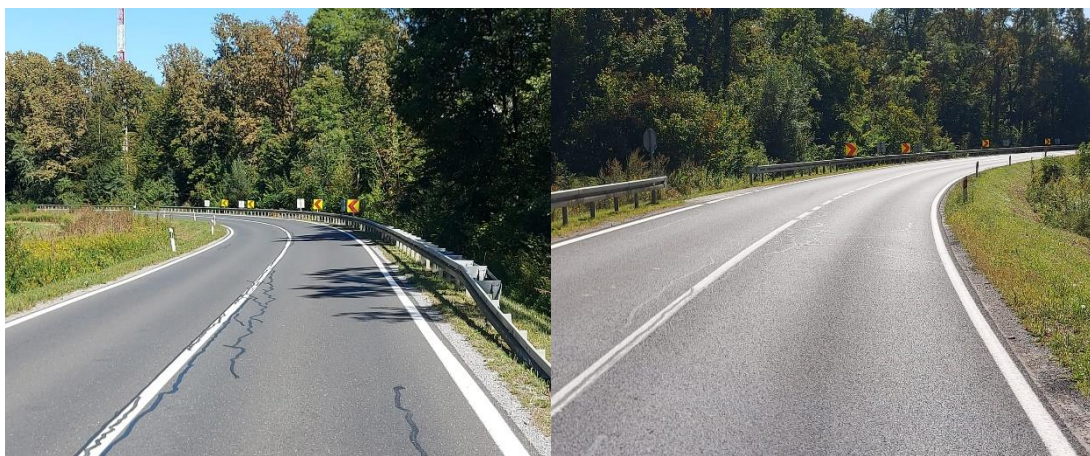
Slika 16. *OM Šuma Brezovica* – poslije sanacije  
*Izvor: autor*

Kako bi se riješio navedeni problem zanošenja i izlijetanja vozila sa prometnice tijekom 2017. godine je obavljena sanacija ovog opasnog mjesta. Izvršena je rekonstrukcija ceste koja se temeljila na izmjeni i dopuni prometnih znakova, signalizacije i prometne opreme. Sanacija je obuhvaćala postavljanje zaštitne ograde uz prometnicu te uređenje zaštitnog pojasa ceste.

Zaštitna ograda je tehnička sigurnosna konstrukcija kojoj je osnovna svrha spriječiti izlijetanje vozila s ceste, odnosno zadržati vozila skrenuta s kolnika. To je ujedno bio i glavni razlog njenog postavljanja na ovom zavoju. Na sljedećim slikama će biti prikazan izgled raskrižja nakon njegove sanacije 2017. godine. Navedenom sanacijom se spriječilo izlijetanje vozila sa prometnice te tragične posljedice po vozače. Također, postavljanjem ograde se utjecalo na smanjenje prividnog osjećaja vozača šire ceste te ih se tako natjeralo na vožnju manjim brzinama. Pored postavljanja ograde, izvršilo se adekvatno održavanje pokosa u zaštitnom pojasu ceste te se na taj način povećala preglednost svim vozačima prilikom vožnje kroz zavoj.

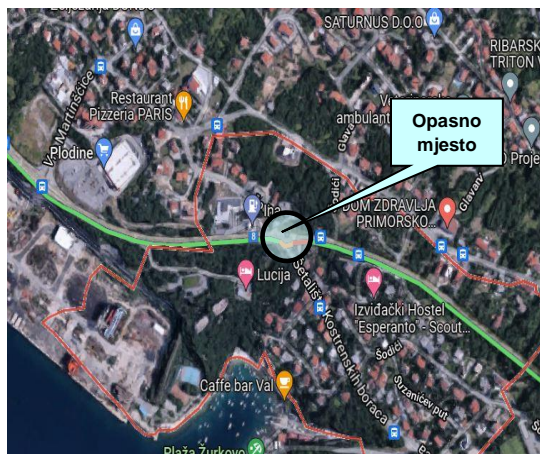
Slika 20. Satelitski prikaz **OM Šodići**

**Opasno mjesto „Šodići“** se nalazi u naseljenom mjestu Kostreni te je predstavljalo petokrako nesemaforizirano raskrižje sa visokim intenzitetom prometa. Posebice su velike količine prometa prolazile navedenim raskrižjem za vrijeme turističke sezone u ljetnim mjesecima. Zbog toga je dolazilo do čestih zagušenja i uskih grla koja su uzrokovala ogromna čekanja i nervozu vozača. Raskrižje je regulirano prometnim znakovima, opremom i signalizacijom. Kolnik se nalazi u zadovoljavajućem stanju, sa mjestimičnim površinskim oštećenjima i pukotinama koje se mogu lako sanirati. Širina prometne trake na glavnom pravcu iznosi 3,25 m, dok je na sporednom pravcu njena širina 3,0 m. Zbog navedenih širina vozači su se kretali značajno većim brzinama od dozvoljenih te su na taj način ugrožavali pješake, bicikliste te druge vozače na samom raskrižju. Prije same sanacije je postojao samo jedan

pješački prijelaz na raskrižju, dok su nogostupi bili izvedeni u nedovoljnim širinama za normalno odvijanje pješačkog prometa. Na sporednim privozima nije ni bilo nogostupa, što je dovodilo do kretanja pješaka po samoj prometnici. Posljedica toga je da su se često događali naleti vozila na pješake, jer za pješački promet nije bilo izgrađenih adekvatnih površina. Na sljedećoj slici se nalazi satelitski prikaz opasnog mjesta Šodići.

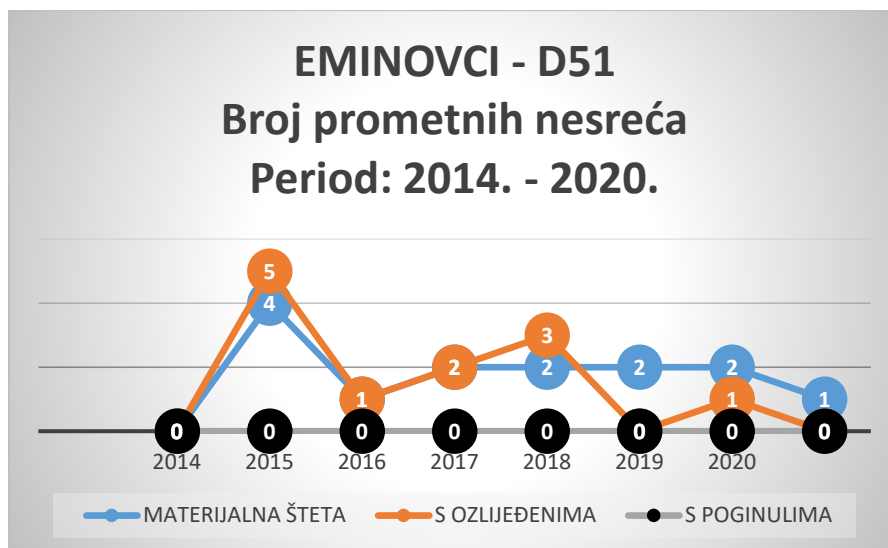
Grafikon 11. Grafički prikaz prometnih nesreća na *OM Eminovci*  
Izvor: autor

Iz ove tablice je vidljivo da se u naseljima Eminovci desio jako zabrinjavajući broj prometnih nesreća. Čak 26 prometnih nesreća se dogodio tijekom promatranog perioda analize. Od tog broja, četrnaest prometnih nesreća je bilo s većom ili manjom materijalnom štetom, dok je 12 prometnih nesreća bilo sa ozlijeđenim sudionicima. Ovo sve je predstavljalo veliko upozorenje vlastima na tom području i odgovornim službama da je potrebno pronaći odgovarajuće rješenje kojim bi se osiguralo neophodnu sigurnost prometovanja za sve sudionike. Na sreću, tijekom navedenog perioda analize nije bilo poginulih.

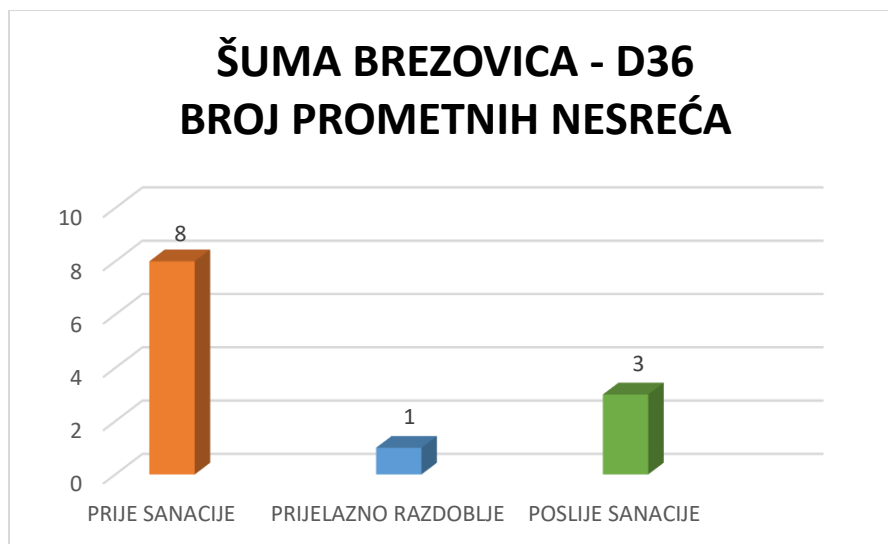
Grafikon 14. Rezultati istraživanja za *OM Šuma Brezovica*  
Izvor: autor

"Šuma Brezovica" je predstavljala opasan zavoj u Sisačko-moslavačkoj županiji. Na promatranom zavoju je postavljena zaštitna ograda kojom se pokušalo spriječiti izlijetanje vozila s ove prometnice. Pored toga se u rekonstrukciji izvršila i odgovarajuća izmjena i dopuna postojećeg stanja prometnih znakova, signalizacije i opreme. Ovom sanacijom su se postigli jako dobri rezultati, što će biti prikazano na sljedećem grafikonu u nastavku.

Iz njega je vidljivo da se skoro više od 40% prometnih nesreća dogodilo prije rekonstrukcije. Kada se gleda sa stajališta sigurnosti prometa sačuvano je mnogo sredstava koja bi bila utrošena, zbog gubitaka koje bi prouzrokovale nastale prometne nesreće sa većim materijalnim štetama. Ipak, najviše od svega znači da vozači i ostali sudionici u prometu nisu bili izloženi težim ozljedama ili smrti. Kada se postotak prebaci u brojke – prije sanacije se dogodilo 8 prometnih nesreća, dok se nakon sanacije dogodilo samo 3 nesreće. Ipak, kako se promet treba planirati i provoditi sa nultom stopom rizika – potrebno je raditi na tome da ovaj broj bude što manji. Srećom na promatranj lokaciji tijekom perioda relevantnog za istraživanje nije bilo poginulih.

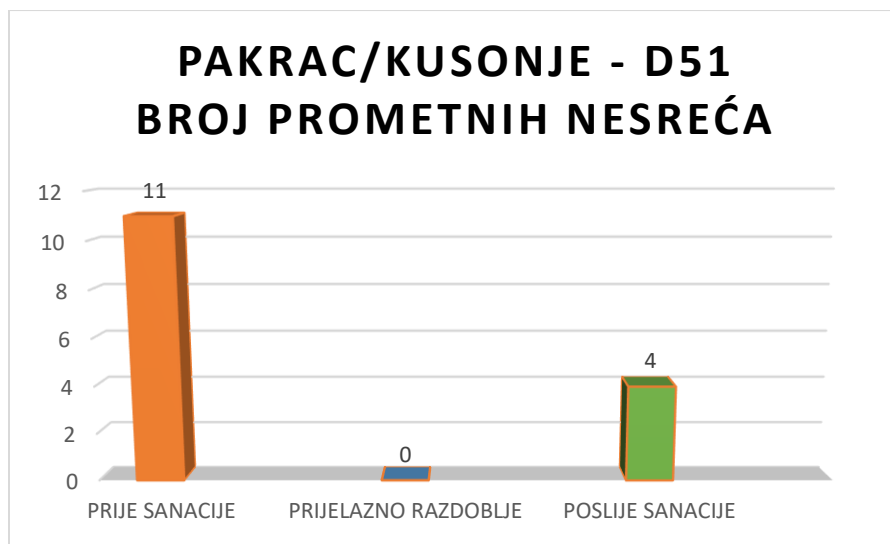
Grafikon 17. Rezultati istraživanja za *OM Pakrac*

U Gradu Pakracu i njegovom perifernom naselju Kusionje je glavni problem bio nedostatak pješačke infrastrukture. Kroz većinu ovog područja je postojao ogroman nedostatak nogostupa, pješačkih prijelaza te odgovarajući autobusnih stajališta. Nemotorizirani promet je bio pod velikom ugrozom od opasnosti. Zbog toga se u sklopu rekonstrukcije promatrane dionice državne ceste, izvršila i izgradnja nogostupa te autobusnih stajališta. Usporedba stanja prije sanacije i stanja poslije sanacije je prikazana na sljedećem grafikonu.
