Korozijska postojanost Corten čelika u različitim medijima

Undergraduate thesis / Završni rad

SVEUČILIŠTE U ZAGREBU
FAKULTET STROJARSTVA I BRODOGRADNJE

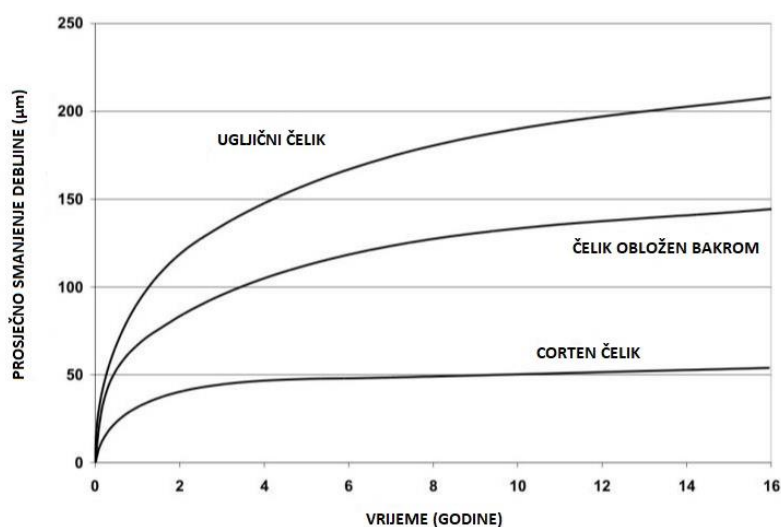
Slika 1. Utjecaj vremena na gubitak debljine materijala uslijed djelovanja korozije [9]

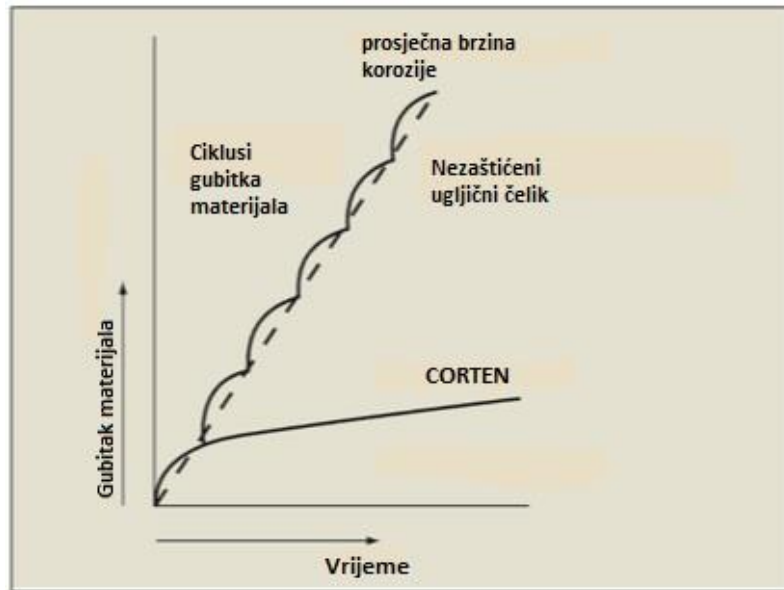
Slika 2. Grafički prikaz brzine korozije nezaštićenog ugljičnog čelika i čelika otpornog na atmosfersku koroziju [10]

U prisutnosti vlage i zraka niskolegirani čelici hrđaju, a brzina korozije ovisi o pristupu kisika, vlage i atmosferskih onečišćenja na metalnoj površini. Kako proces napreduje, sloj hrđe stvara prepreku ulasku kisika, vlage i onečišćenja, a brzina korozije se usporava. Sloj hrđe koji se formira na vruće valjanom čeliku je porozan i odvaja se od površine nakon određenog vremena, a novi ciklus korozije ponovno započinje. Brzina korozije napreduje kao niz inkrementalnih krivulja koje se približavaju ravnoj crti, a nagib ovisi o agresivnosti okoliša, što je i prikazano na **Slici 2**. [10]

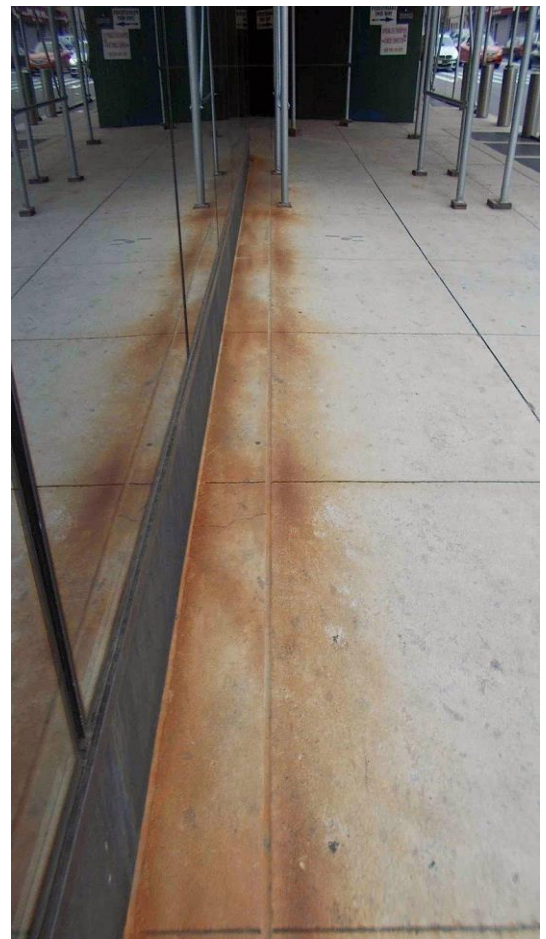
Slika 8. U. S. Steel Tower, Pittsburgh (lijevo) [21], „otjecanje“ Corten čelika (desno) [22]

Primjena ovih čelika u građevinarstvu nosi sa sobom neke izazove i potencijalne probleme. Jedan od izazova je i potreba da zavarena mjesta korodiraju jednakom brzinom kao i ostatak materijala, što zahtijeva primjenu posebnih tehnika zavarivanja ili dodatnog materijala. Corten čelik sam po sebi nije otporan na hrđanje ako se voda zadržava u nekim dijelovima konstrukcije ili ako čelik ostane stalno vlažan. Na tim će područjima doći do većeg stupnja korozije, tako da se mora predvidjeti odvodnja ili sušenje. Također, treba voditi računa o ljuštenju sloja hrđe s površine Corten čelika što može dovesti do pojava mrlja na obližnjim površinama. Primjer toga prikazan je na **Slici 8** gdje se vidi zgrada U.S. Steel Tower u Pittsburghu u Pensilvaniji koju je konstruirao U.S. Steel kako bi promovirao Corten čelik. Prvobitno korodiranje materijala rezultiralo je nastankom hrđavih mrlja okolnih gradskih pločnika, poznato kao „krvarenje“ ili „otjecanje“. [10]

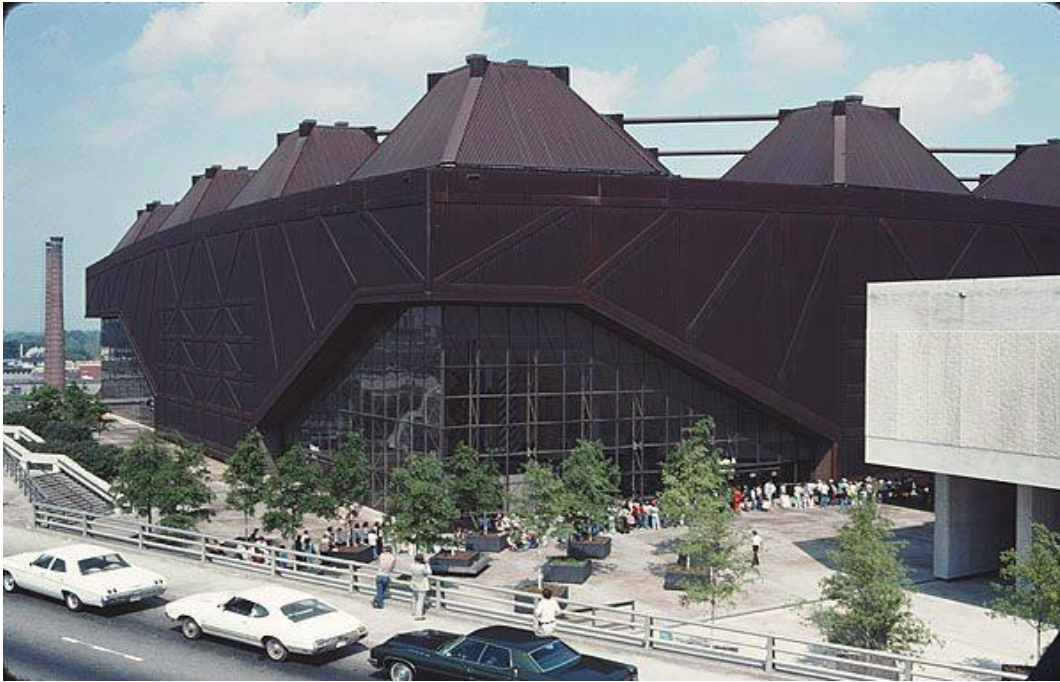
Slika 10. Omni Coliseum u Atlanti [24]

Nepravilno korištenje Corten čelika može biti skupo. Primjer toga je nekadašnji Omni Coliseum u Atlanti, u državi Georgia, prikazan na **Slici 10**, izgrađen 1972. godine. Za njega je karakteristično da nikada nije prestao hrđati zbog stalne visoke razine vlage u okolišu, što je na kraju dovelo do velikih rupa u strukturi. To je ujedno bio glavni faktor u odluci o njegovom rušenju samo 25 godina nakon izgradnje. Upotreba pravilno pripremljenog i zaštićenog ugljičnog čelika u okruženjima visoke vlage puno je bolje rješenje. [10]

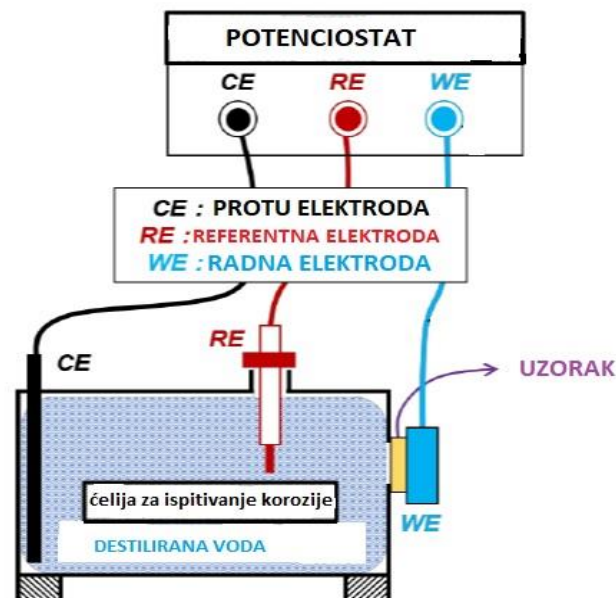
Slika 12. Troelektrodna elektrokemijska ćelija [32]

Osnovni princip metode je da se u troelektrodnom sustavu (elektrokemijski sustav koji se sastoji od radne elektrode, referencijske elektrode i protuelektrode) nameće naponska pobuda sinusoidnog oblika između referentne i radne elektrode, a prati se strujni odziv sustava, odnosno struja između radne i protuelektrode (**Slika 12**). [29]

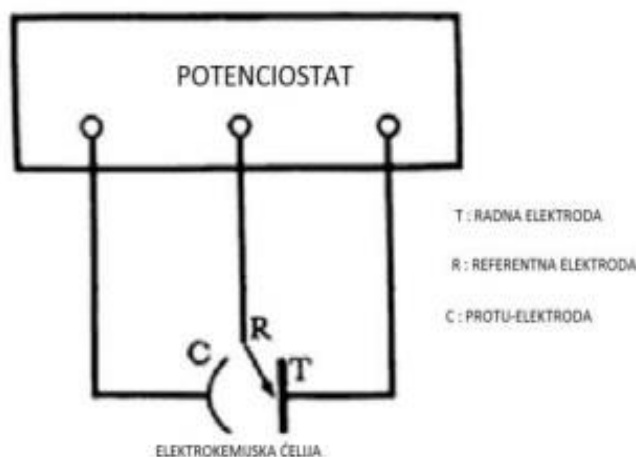
Slika 13. Potenciostat [29]

Važan uređaj u metodi je potenciostat. Potenciostat je uređaj za održavanje i kontrolu potencijala radne elektrode u elektrokemijskom članku u odnosu na referentnu elektrodu (**Slika 13**). Pomoću referentne elektrode mjeri se i održava potencijal radne elektrode. Struja prolazi između radne i protuelektrode. [29]

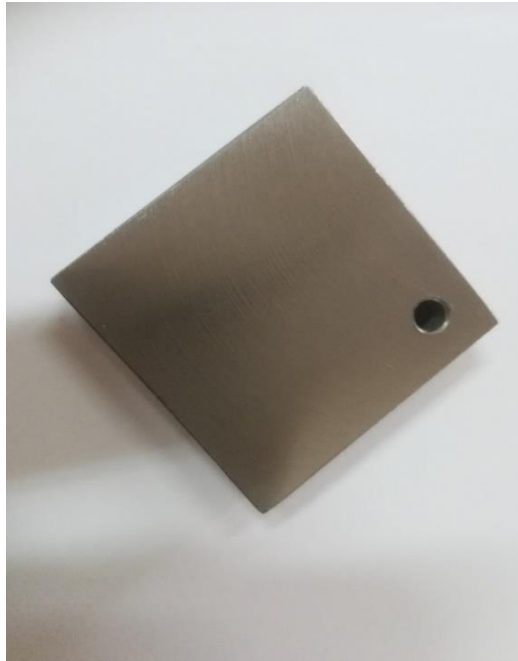
Slika 14. Ispitni uzorak Corten čelika

U Laboratoriju za alatne strojeve na Zavodu za tehnologiju, Fakulteta strojarstva i brodogradnje u Zagrebu, iz čelične ploče debljine 20 mm izrezani su uzorci koji su potom glodani na konačne dimenzija 40×40×10 mm³ (**Slika 14 i 15**). Prije ispitivanja izmjerena je masa uzoraka na vagi „Tehtnica ET -1111“ prikazanoj na **Slici 16**.

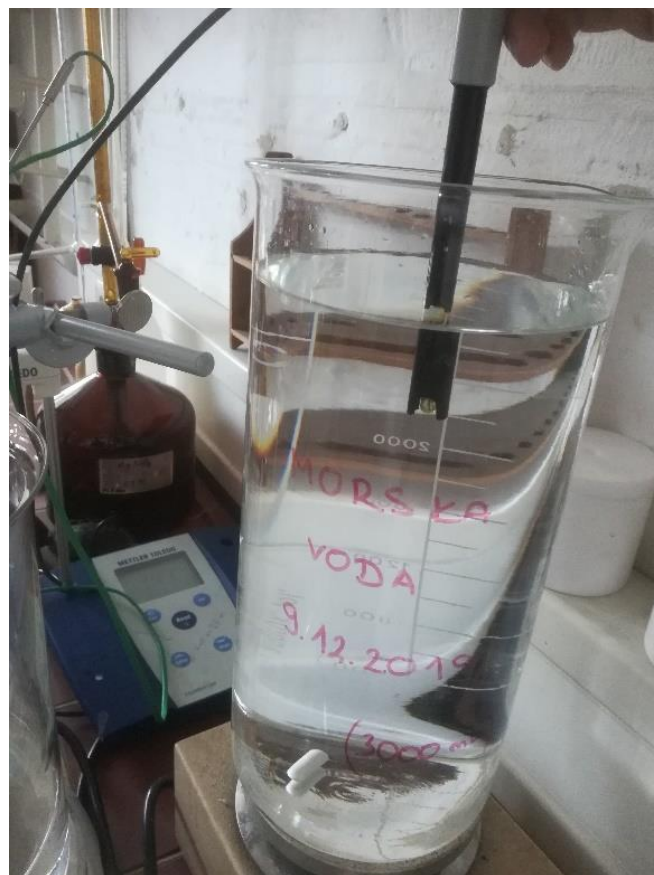
Slika 18. Uredaj za mjerenje pH-vrijednosti Mettler Toledo EL20-Kit

Vodena otopina kisele kiše pripravljena je dodatkom 0,2 g/L natrijevog sulfata (Na_2SO_4) i 0,2 g/L natrijevog nitrata (NaNO_3). Otopina je ostavljena 3 dana u otvorenoj posudi na magnetskoj miješalici „Intelli-Stirrer MSH-300i“ da se apsorbira ugljični dioksid (CO_2) iz zraka. Dobivena otopina ima pH-vrijednost oko 6 te simulira normalnu kišu. Zakiseljavanjem iste otopine na pH 4,81 malom količinom koncentrirane otopine sulfatne kiseline (H_2SO_4) dobivena je otopina koja simulira kiselu kišu. Mjerenje pH-vrijednosti korištenih otopina provedeno je na uređaju Mettler Toledo EL20-Kit (**Slika 18**).

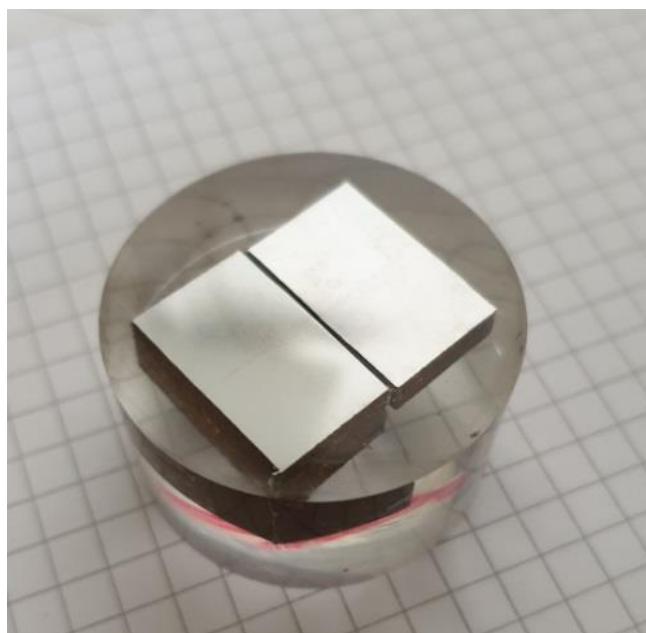
Slika 24. Metalografski uzorci nakon poliranja

Na ispitivanom čeliku napravljena je analiza mikrostrukture svjetlosnim mikroskopom Olympus GX51 (**Slika 23**). S obzirom da se radi o valjanoj ploči, analizirana je mikrostruktura u smjeru valjanja i okomito na smjer valjanja. Uzorci su zaliveni u polimernu masu, a zatim su brušeni i polirani. Postupak brušenja proveden je na uređaju za brušenje uz konstantno hlađenje vodom. Nakon brušenja površina uzoraka je polirana na tkanini MD-DAC s dijamantnom pastom. Za vrijeme poliranja uzorak se podmazuje lubrikantom (mješavina alkohola i vode). Pripremljeni metalografski uzorak, spreman za analizu mikrostrukture, prikazani je na **Slici 24**.

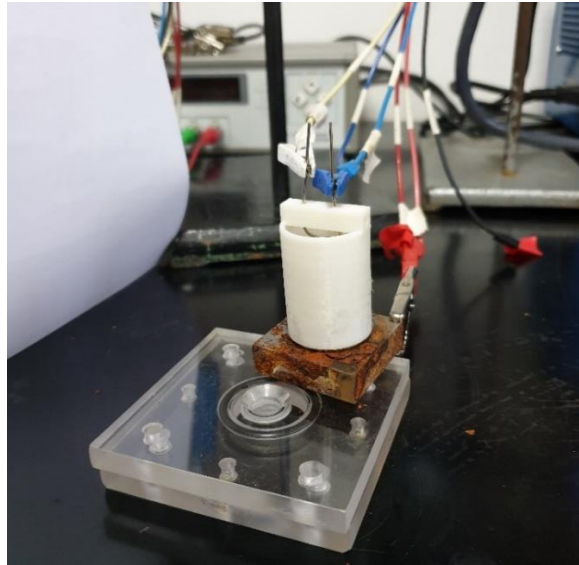
Slika 25. Ispitivanje Corten čelika elektrokemijskom impedancijskom spektroskopijom

Elektrokemijska impedancijska spektroskopija provedena je u elektrokemijskoj ćeliji koja se sastoji od tri elektrode. Radna elektroda je ispitivani metal (Corten), a referentna i pomoćna elektroda su od nehrđajućeg čelika X5CrNi18-10 (**Slika 25**). Između elektroda ne smije doći do kontakta. Elektrode se spajaju na potencioestat (elektronički uređaj pomoću kojeg se kontrolira električni napon). Potencioostat korišten za mjerenje impedancije je BioLogic SP-300 (**Slika 26**).

Ispitivanja metodom elektrokemijske impedancijske spektroskopije provedena su pri korozivskom potencijalu, E_{kor} , u rasponu frekvencija od 100 kHz do 10 mHz, s amplitudom pobude ± 10 mV.

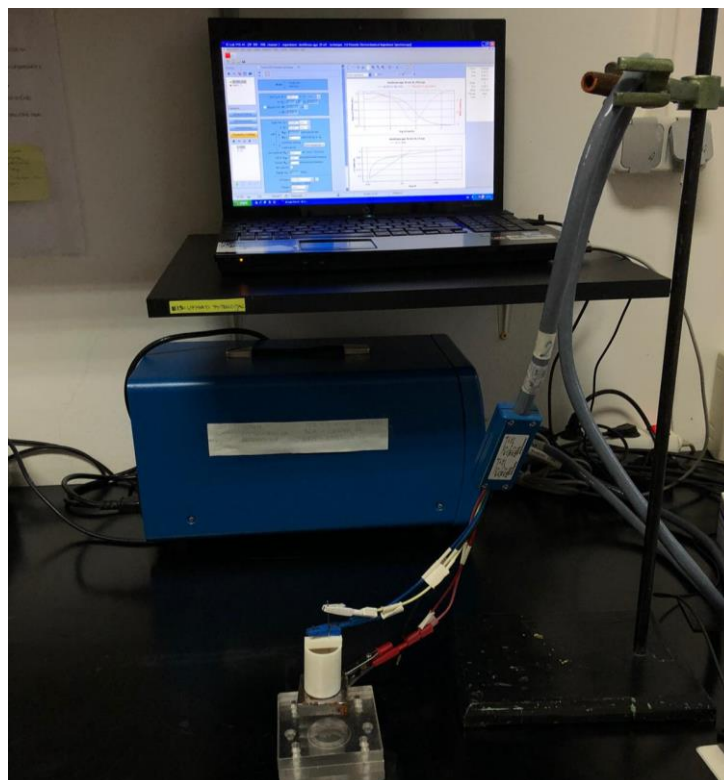
Slika 26. Potenciostat korišten za mjerenje impedancije BioLogic SP-300

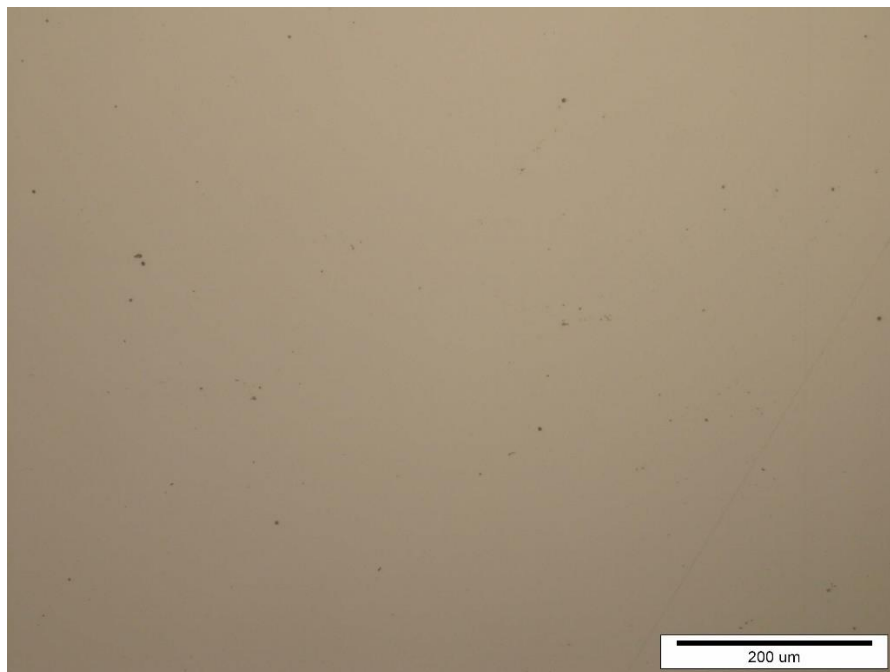
Slika 27. Mikrostruktura osnovnog materijala u poliranom stanju

Kod analize mikrostrukture snimljena je površina u poliranom stanju kako bi se vidjelo ima li na površini pukotina, nemetalnih uključaka ili poroziteta (**Slika 27**).

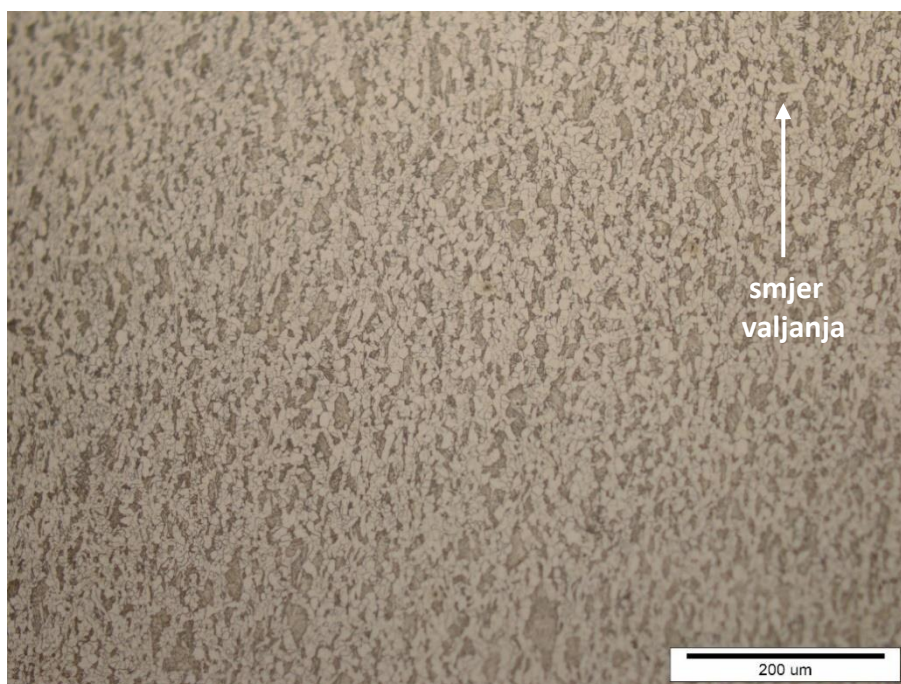
Slika 28. Mikrostruktura osnovnog materijala u smjeru valjanja nakon nagrizanja snimljena pri povećanju od 200×

Na **Slikama od 28 do 31** prikazana je mikrostruktura osnovnog materijala paralelno i okomito na smjer valjanja (okomita na površinu), snimljena pri različitim povećanjima. Mikrostruktura se uglavnom sastoji od ferita (svijetla faza) što je i očekivano s obzirom na vrlo mali sadržaj ugljika. Uz ferit, prisutan je i vrlo mali udio perlita (tamna faza). Mikrostruktura je izrazito sitnoznata, blago usmjerena.

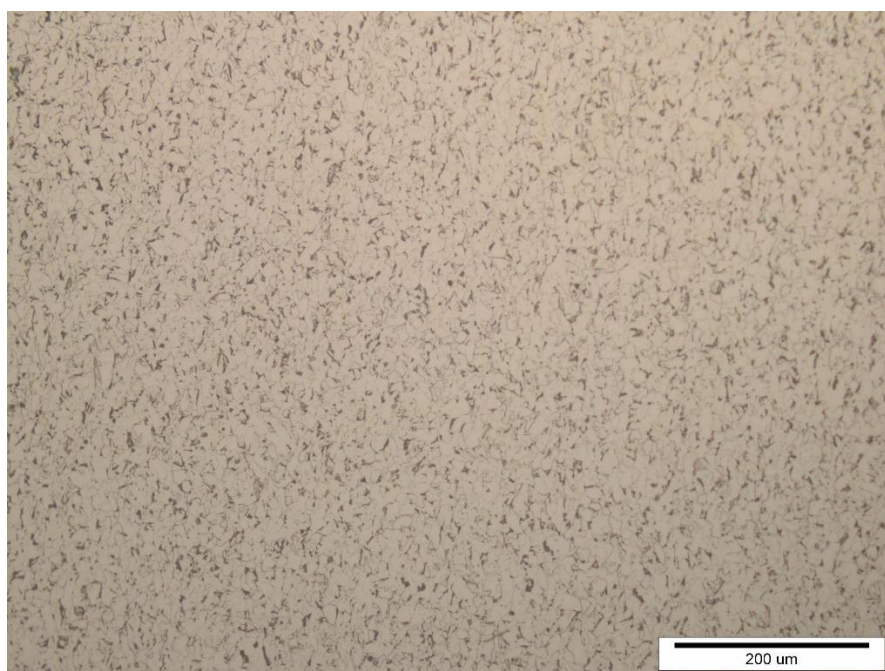
Slika 29. Mikrostruktura osnovnog materijala okomito na smjer valjanja nakon nagrizanja snimljena pri povećanju od 200×

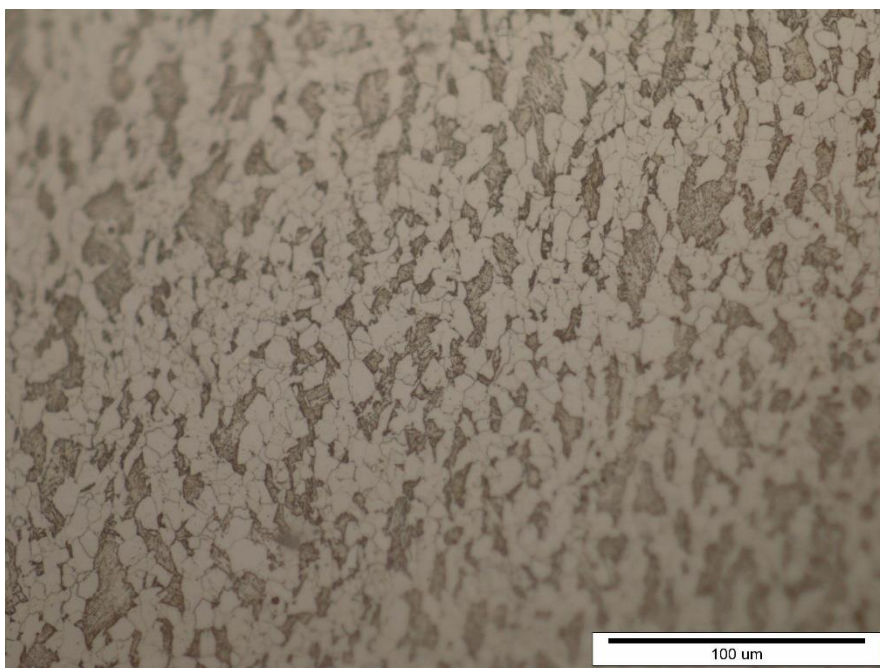
Slika 30. Mikrostruktura osnovnog materijala u smjeru valjanja nakon nagrizanja snimljena pri povećanju od 500×

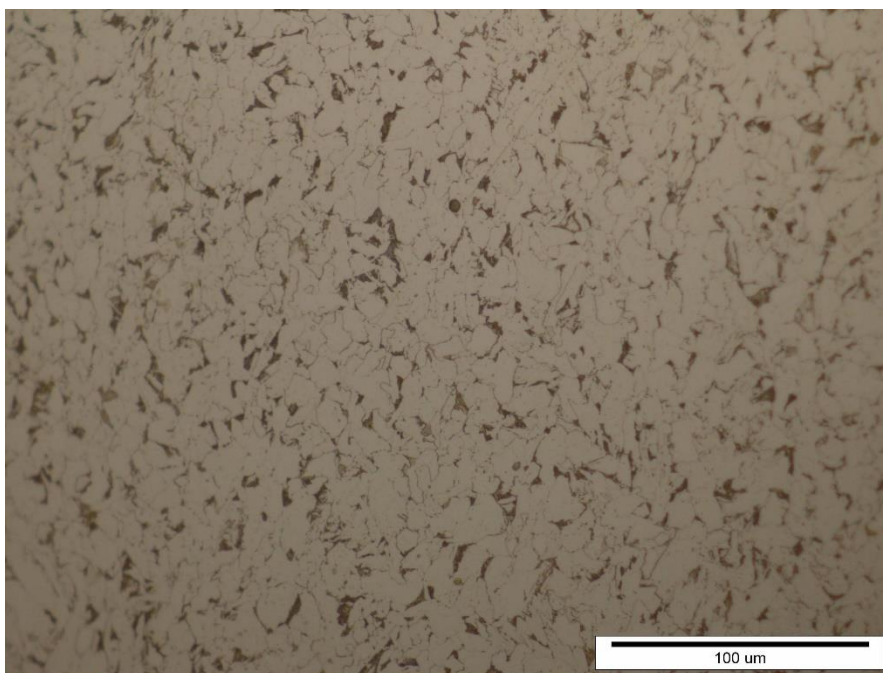
Slika 31. Mikrostruktura osnovnog materijala okomito na smjer valjanja nakon nagrizanja snimljena pri povećanju od 500×

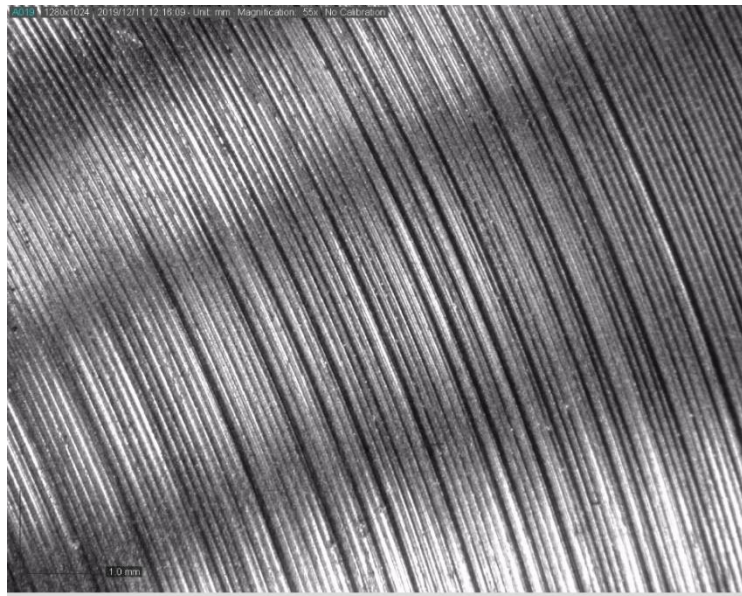
Slika 32. Površina prije ispitivanja (Dino-Lite)

Vizualnom analizom utvrđena je razlika u intenzitetu korozije za uzorke u različitim medijima. Površina uzorka prije ispitivanja prikazana je na **Slici 32**.

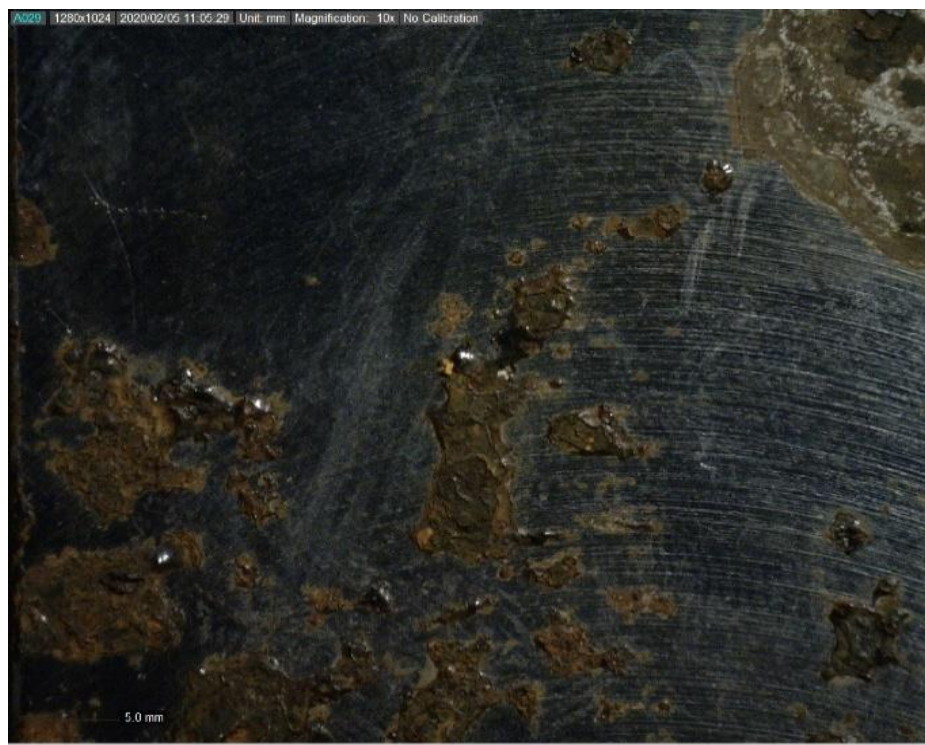
Površina uzoraka koja je bila izložena djelovanju kisele kiše (**Slika 35 i 36**) značajnije je korodirala u odnosu na površinu uzorka izloženu djelovanju destilirane vode.

Slika 36. Površina uzorka nakon ispitivanja u kiseloj kiši

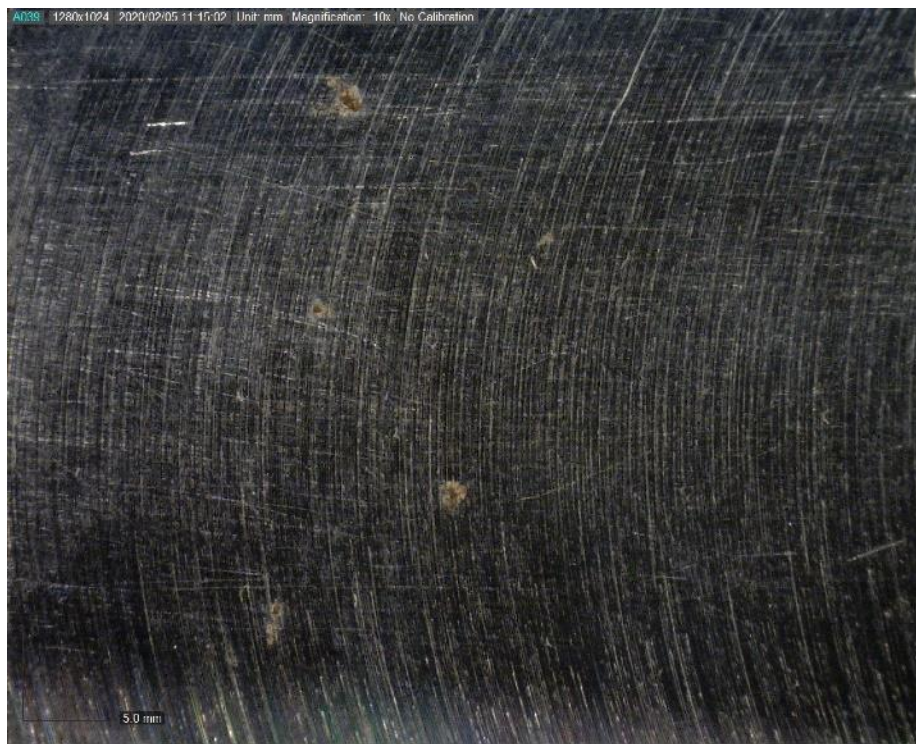
Površina uzorka izložena djelovanju morske atmosfere bez uranjanja (**Slika 39 (lijevo) i 40**) neznatno je korodirala dok je površina nepoglodanog uzorka ispitanog u morskoj vodi intenzivno korodirala (**Slika 39 (desno) i 41**).

Slika 40. Površina uzorka ispitana u morskoj atmosferi bez uranjanja

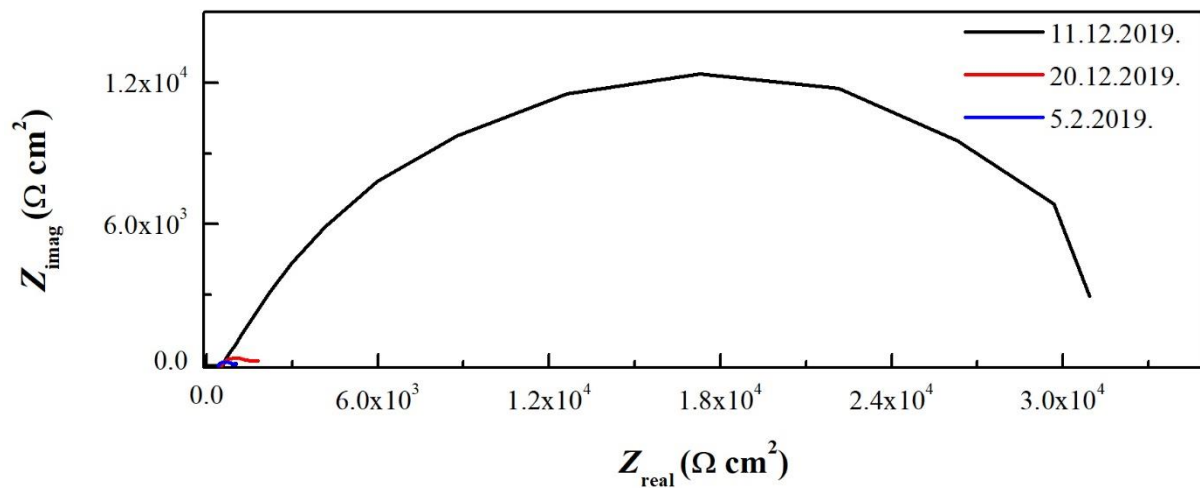
Rezultati ispitivanja elektrokemijske impedancijske spektroskopije prikazani su u Nyquist-ovom dijagramu (Slike 43, 44 i 45).

Slika 43. Nyquist Dijagram Corten čelika ispitan u destiliranoj vodi

Prema podacima dobivenim u Nyquist-ovim dijagramima uspoređujući vrijednosti otpora početnog uzorka (11.12.2019.), vrijednosti otpora uzoraka tijekom ispitivanja (20.12.2019.) i vrijednosti otpora uzoraka nakon ispitivanja (5.2.2020.) vidljivo je da dolazi do smanjenja otpora, odnosno impedancije. Iz toga proizlazi da je ispitivana površina Corten čelika postala reaktivnija, što je u suprotnosti sa očekivanim rezultatom za ovaj materijal. Također, površina nije ravnomjerno korodirala te su na njoj nastali nestabilni spojevi. Prema literaturnim podacima očekivani otpor Corten čelika trebao bi rasti, što se u ovom slučaju nije dogodilo, a površina Corten čelika bi s vremenom trebala postajati otpornija na korozijske procese zbog čega se ovaj materijal i primjenjuje. Za njega je karakteristično da on praktički sam sebe pasivira stvaranjem oksidnog sloja na svojoj površini te iz tog razloga nije potrebna dodatna zaštita njegove površine.

Razlog smanjenju otpora može biti prekratko vrijeme trajanja ispitivanja, s obzirom da je za Corten čelik značajno vrijeme trajanja korozijskih procesa oko dvije godine, kao i nedovoljno vrijeme sušenja uzoraka te prevelik period izloženosti pojedinim medijima što bi za posljedicu možda imalo bolju stabilizaciju površine.

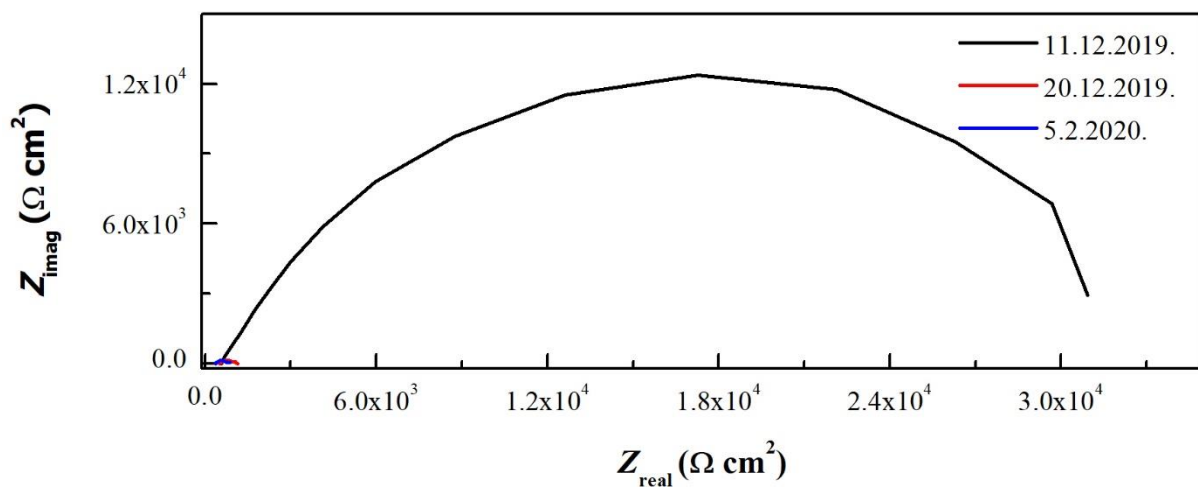
Slika 44. Nyquist Dijagram Corten čelika ispitan u kiseloj kiši

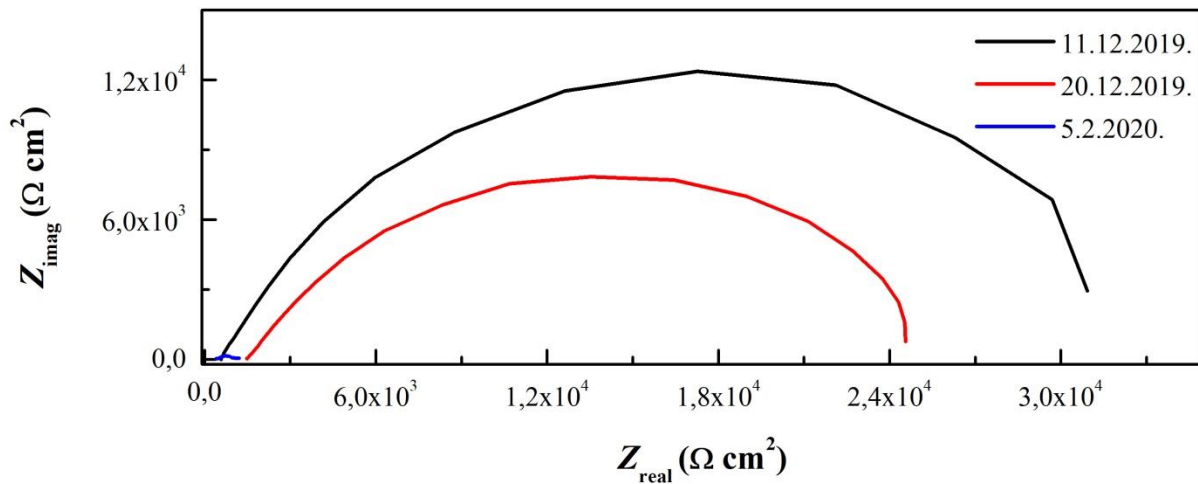
Slika 45. Nyquist dijagram Corten čelika ispitan u morskoj vodi
