# Mikrobiološki poticana korozija nehrđajućih čelika

**Undergraduate thesis / Završni rad**

**2020**

*Degree Grantor / Ustanova koja je dodijelila akademski / stručni stupanj:* **University of Zagreb, Faculty of Mechanical Engineering and Naval Architecture / Sveučilište u Zagrebu, Fakultet strojarstva i brodogradnje**

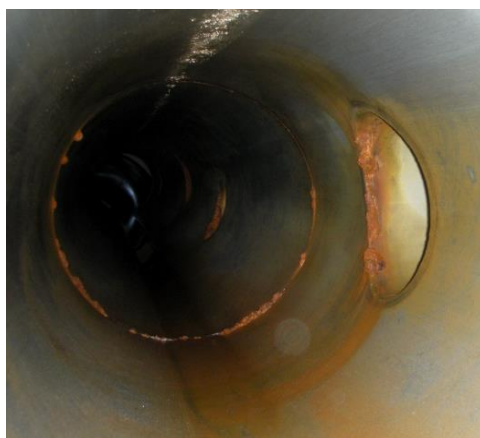
Slika 31. Nakupine bakterija na zavarenom spoju stijenke cijevi od čelika EN 1.4307 [33]

Na slici 31. su prikazane unutrašnje stijenke cjevovoda u području zavarenog spoja gdje je došlo do nastanka gomoljastih nakupina bakterija (biofilma). Zbog njihovih metaboličkih procesa pokreut je složen proces mikrobiološkog poticanja korozije i zbog njih je nastalo oštećenje koje se očituje kao puštanje vode kroz stijenku [33].

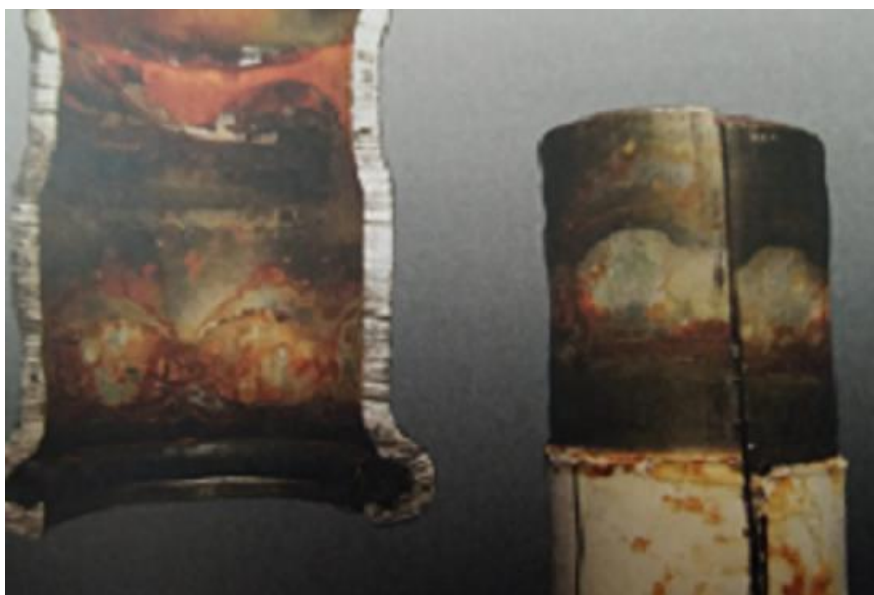
Slika 49. Korozija u procijepu nastala zbog djelovanja bakterija [1]

Cijevi prikazane na slici 49. su oštećene pri temperaturi od 45°C i kroz njih je prolazila voda sa manje od 100 ppm klorida [1].
