# Napetosna korozija dijelova zrakoplova izrađenih od visokolegiranih Cr-Ni čelika

Undergraduate thesis / Završni rad

# **ZAVRŠNI RAD**

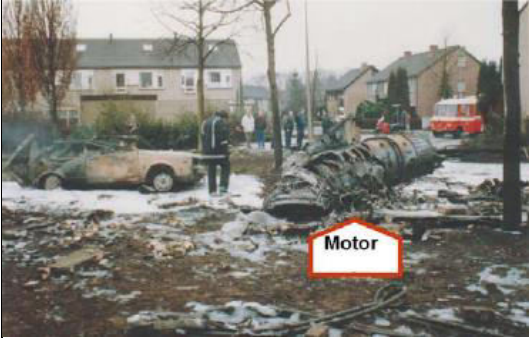
| <p>Pad borbenog zrakoplova F-16 koji se srušio 1992. godine između stambenih blokova, nasreću bez žrtava. Avion je pao zbog otkaza motora, a uzrok je lom osovinice u posljednjem stupnju kompresora do kojeg je došlo uslijed napetosne korozije.</p> | <p>Boeing 737 Aloha Airlinesa je 1988.g. ostao bez velikog dijela gornjeg dijela trupa za vrijeme leta. Do otkidanja je došlo uslijed visokocikličkog umora materijala i korozije. Poginula je jedna stjuardesa koja nije bila privezana u trenutku otkidanja dijela zrakoplova na visini leta od 7300 metara.</p> |

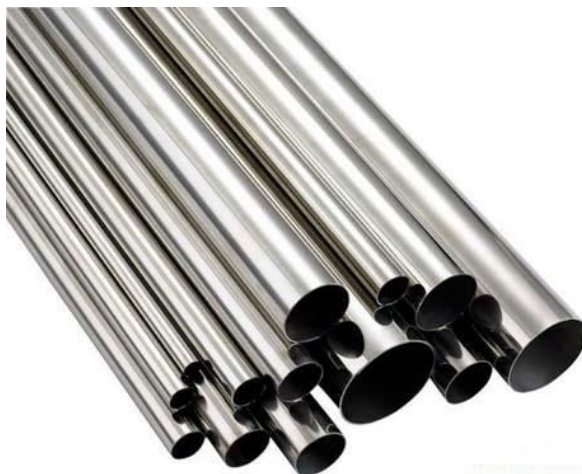
**Slika 4:** Cijevi za hidrauliku i pneumatiku [10].

Kako austenitni čelici nisu magnetični, a uz to imaju visoku vlačnu čvrstoću vrlo su pogodni za korištenje u visokotlačnim hidrauličkim i pneumatskim sustavima u zrakoplovu. Prikaz cijevi za hidrauliku i pneumatiku od austenitnih nehrđajućih čelika je na slici 4 [10].

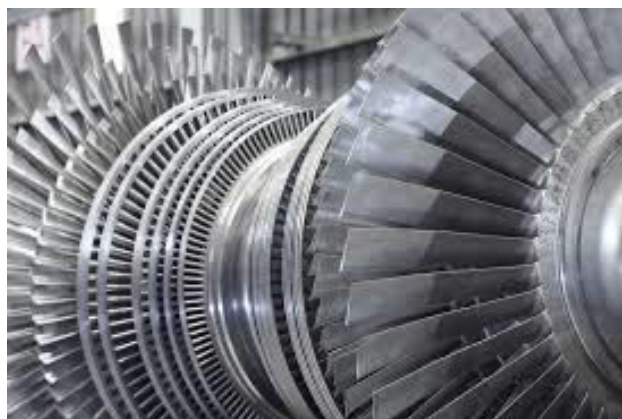
**Slika 6:** Turbinske lopaticice napravljene od martenzitnog nehrđajućeg čelika [13].

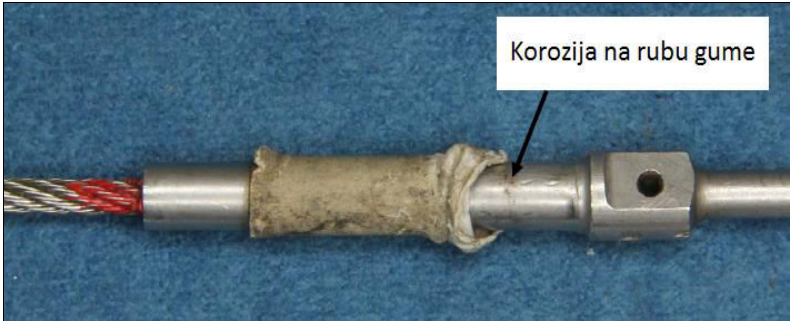
| <p>Korozija na rubu gume</p> | <p>Uočava se korozija u području procjepa na rubu gume koja prekriva dio nehrđajućeg čelika.</p> |

Slučaj lomova upravljačkih kablova na zrakoplovima Piper Aircraft uslijed napetosne korozije prikazan je tablicom 8 i slikom 13. Kako je upravljački mehanizam kontrolnih površina za zrakoplov jedna od nužnih sastavnica za stabilan let, jasno je da njegovo puknuće ima vrlo ozbiljne posljedice.

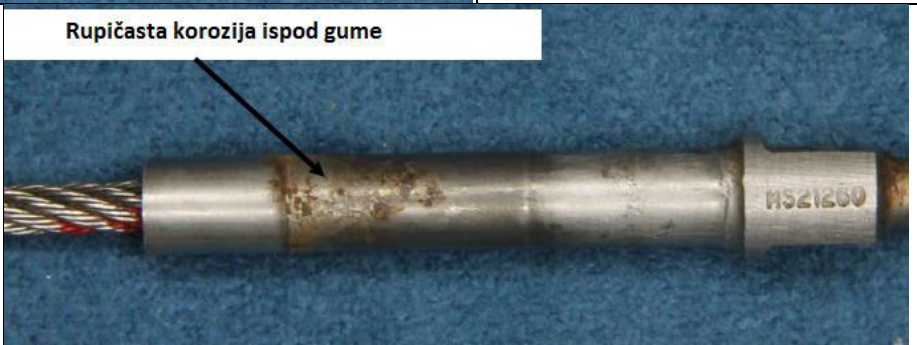
| <p>Jamičasta korozijska oštećenja nastala u procjepu ispod gume u kojem je agresivnost lokalno bitno veća nego na dijelovima nepokrivenim gumom.</p> | <p>Rupičasta korozija ispod gume</p> |

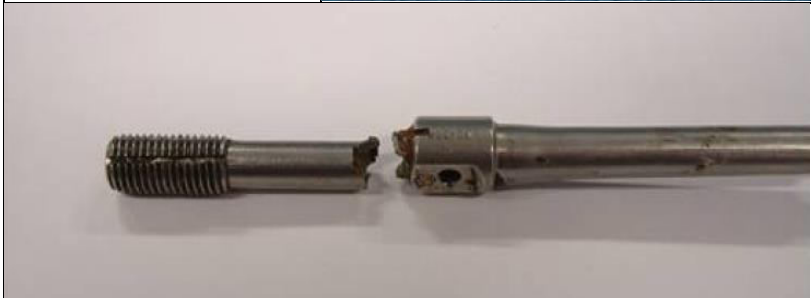
| | <p>Prikaz prelomljenog dijela koji je puknuo uslijed napetosne korozije u kloridnom okruženju.</p> |

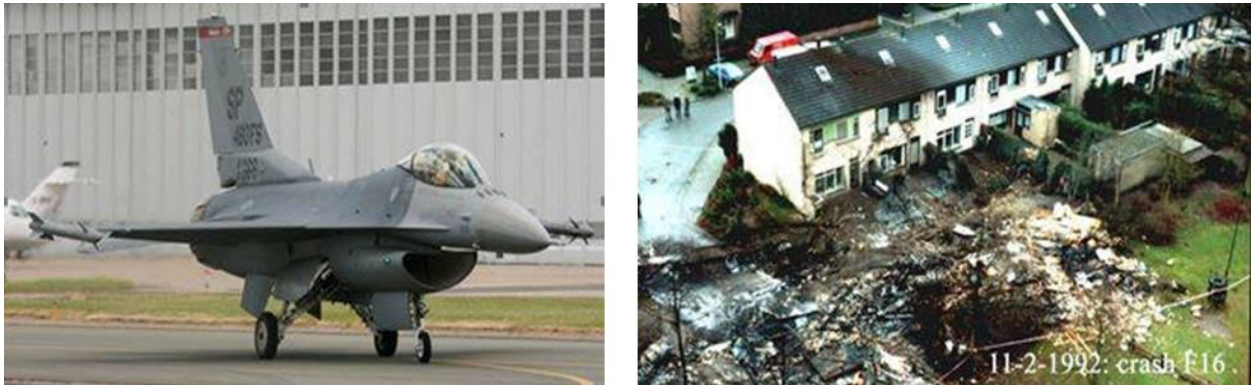
**Slika 15:** Zrakoplov F-16 (slika lijevo) i mjesto pada (slika desno) [33, 34].

Zrakoplov F-16 proizvođača General Dynamics srušio se 1992.g. zbog otkaza motora Pratt & Whitney F100-PW-220 pored stambenog bloka u gradu Hengelo u Nizozemskoj. Slika 15 prikazuje tip letjelice i samo mjesto nesreće u kojoj, nasreću, nitko nije stradao.

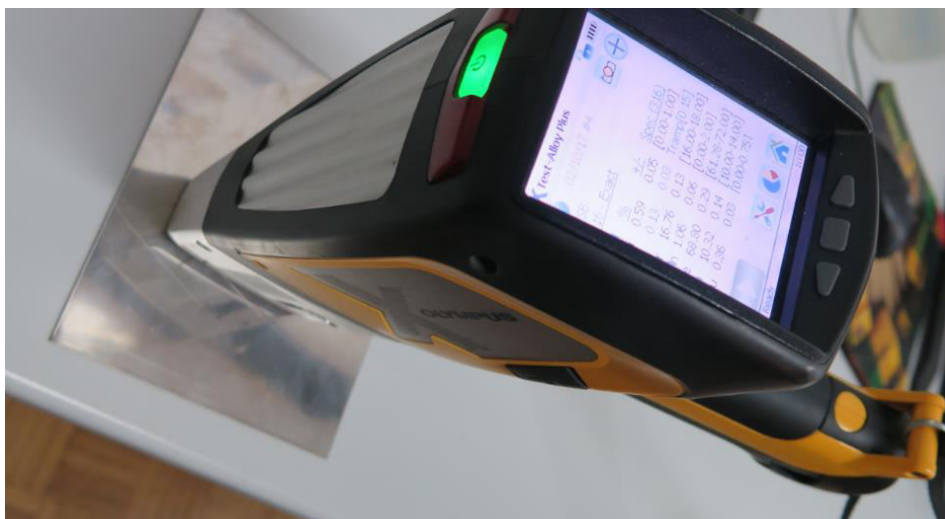
**Slika 19:** Prikaz provedbe ispitivanja kemijskog sastava XRF metodom.

Prije izrade ispitnih uzoraka provjeren je kemijski sastav materijala – limova iz kojih su izrezani pojedini ispitni uzorci na potrebne dimenzije. Kvantitativna kemijska analiza uzoraka provedena je nerazornom metodom rendgenske fluorescentne spektrometrije (XRF) na uređaju XRF-Olympus, proizvođač: Innov-X Systems, Inc., model: DS 2000-C, slika 19. Rezultati ispitivanja prikazani su u tablici 11.

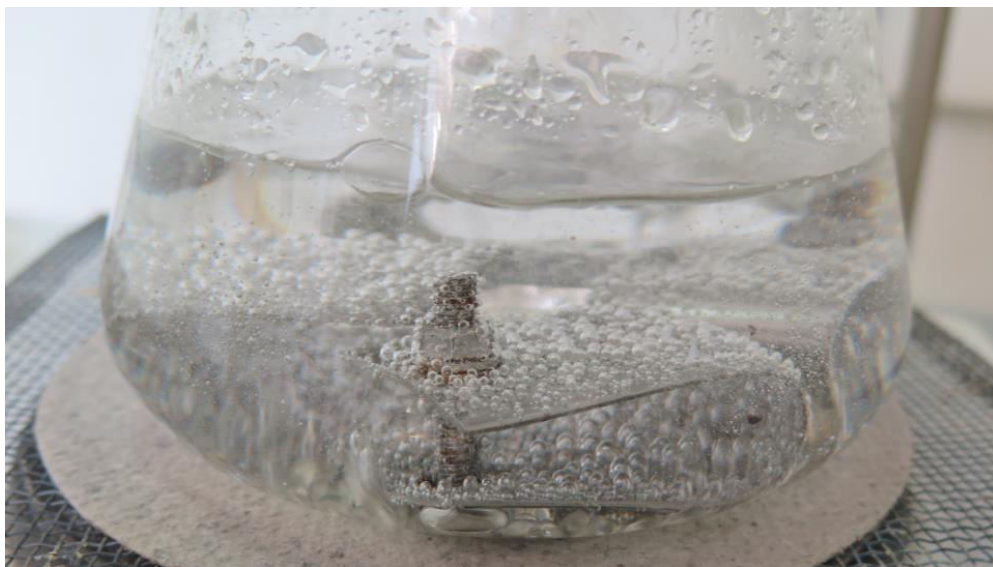
**Slika 23:** Detaljniji prikaz provedbe korozijskog ispitivanja. Snimljeno tijekom ispitivanja uzoraka od austenitnih čelika.

Slika 23 prikazuje detalj snimljen tijekom provedbe korozijskog ispitivanja izlaganjem uzoraka ključajućoj otopini magnezijevog klorida.

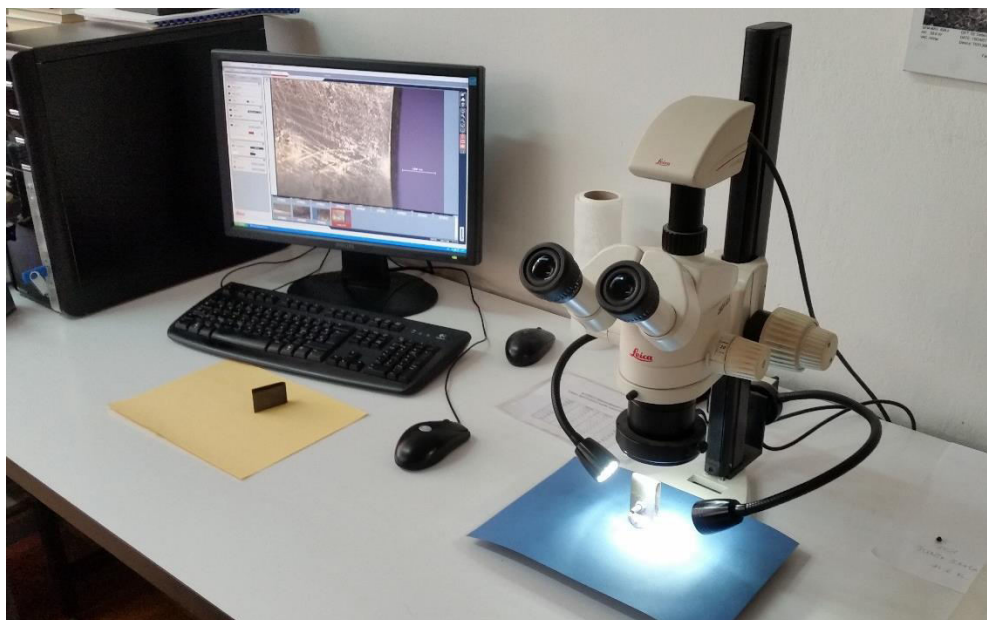
**Slika 24:** Stereomikroskop Leica MZ6 – Laboratorij za zaštitu materijala FSB-a.

Ispitni uzorci nakon provedbe korozijskog ispitivanja vizualno su pregledani te su na njima provedena stereomikroskopska ispitivanja korištenjem stereomiskropa Leica MZ6, slika 24. U karakterističnim područjima nastalih korozijskih oštećenja provedena su i dodatna ispitivanja skenirajućim elektronskim mikroskopom (SEM) na pojedinim ispitnim uzorcima. Ova ispitivanja provedena su u Laboratoriju za materijalografiju FSB na elektronskom mikroskopu Tescan, slika 25.

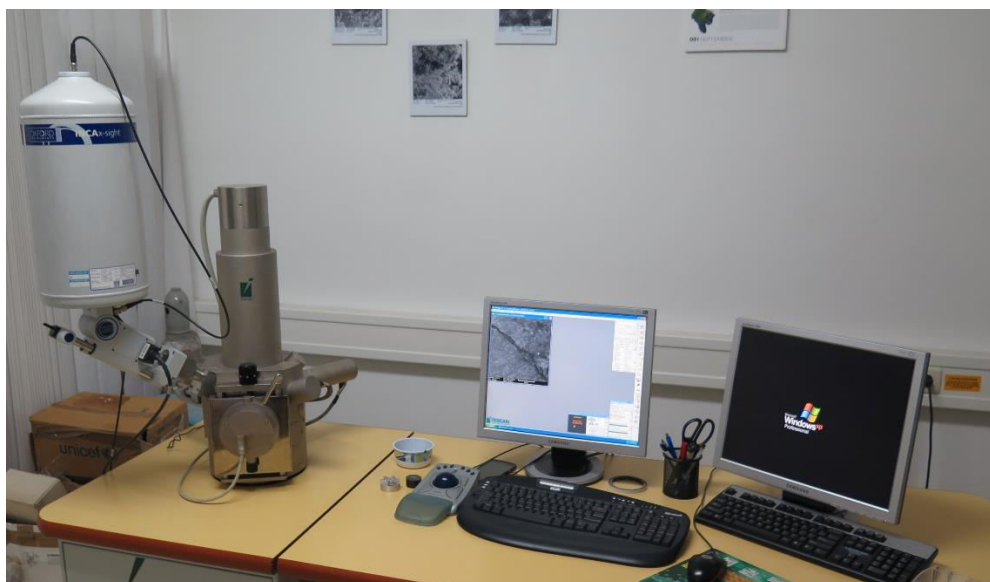
**Slika 25:** Skenirajući elektronski mikroskop (SEM) – Laboratorij za materijalografiju FSB-a.
