# Korozijska postojanost Corten čelika u različitim medijima

Undergraduate thesis / Završni rad

U teorijskom dijelu rada opisano je djelovanje korozije na niskolegirane čelike te njihova podjela. Poseban naglasak stavljen je na Corten čelik oznake S355J0WP s povišenom otpornošću na atmosfersku koroziju, njegove vrste, primjena i način stvaranja oksidnog sloja. Opisan je i postupak elektrokemijske impedancijske spektroskopije.

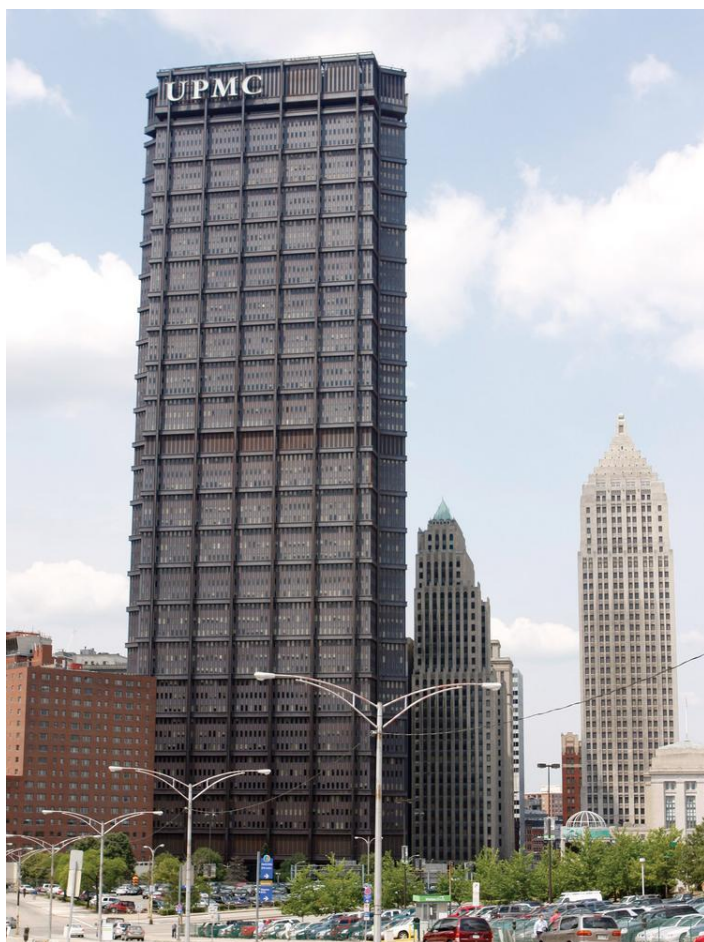
**Slika 8.** U. S. Steel Tower, Pittsburgh (lijevo) [21], „otjecanje“ Corten čelika (desno) [22]

Primjena ovih čelika u građevinarstvu nosi sa sobom neke izazove i potencijalne probleme. Jedan od izazova je i potreba da zavarena mjesta korodiraju jednakom brzinom kao i ostatak materijala, što zahtijeva primjenu posebnih tehnika zavarivanja ili dodatnog materijala. Corten čelik sam po sebi nije otporan na hrđanje ako se voda zadržava u nekim dijelovima konstrukcije ili ako čelik ostane stalno vlažan. Na tim će područjima doći do većeg stupnja korozije, tako da se mora predvidjeti odvodnja ili sušenje. Također, treba voditi računa o ljuštenju sloja hrđe s površine Corten čelika što može dovesti do pojava mrlja na obližnjim površinama. Primjer toga prikazan je na **Slici 8** gdje se vidi zgrada U.S. Steel Tower u Pittsburghu u Pensilvaniji koju je konstruirao U.S. Steel kako bi promovirao Corten čelik. Prvobitno korodiranje materijala rezultiralo je nastankom hrđavih mrlja okolnih gradskih pločnika, poznato kao „krvarenje“ ili „otjecanje“. [10]

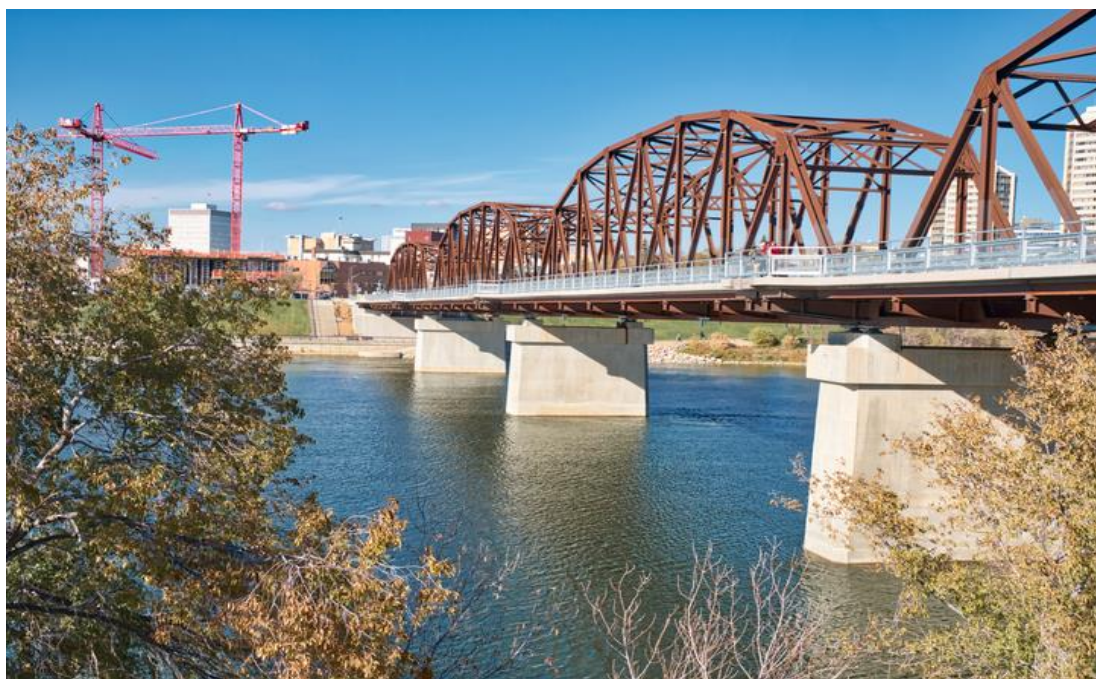
**Slika 9. Most od Corten čelika [23]**

Upotreba čelika s povećanom otpornošću na atmosfersku koroziju u pravom okruženju može biti ekonomična alternativa obojanom ili prevučenom ugljičnom čeliku koji će zahtijevati održavanje premaza kroz cijeli vijek trajanja konstrukcije. Primjer tomu su mostovi izrađeni od neobojanog Corten čelika koji mogu postići 120-godišnji vijek trajanja uz minimalno održavanje.

Na **Slici 9** je prikazan most čija je konstrukcija izgrađena od Corten čelika. [10]

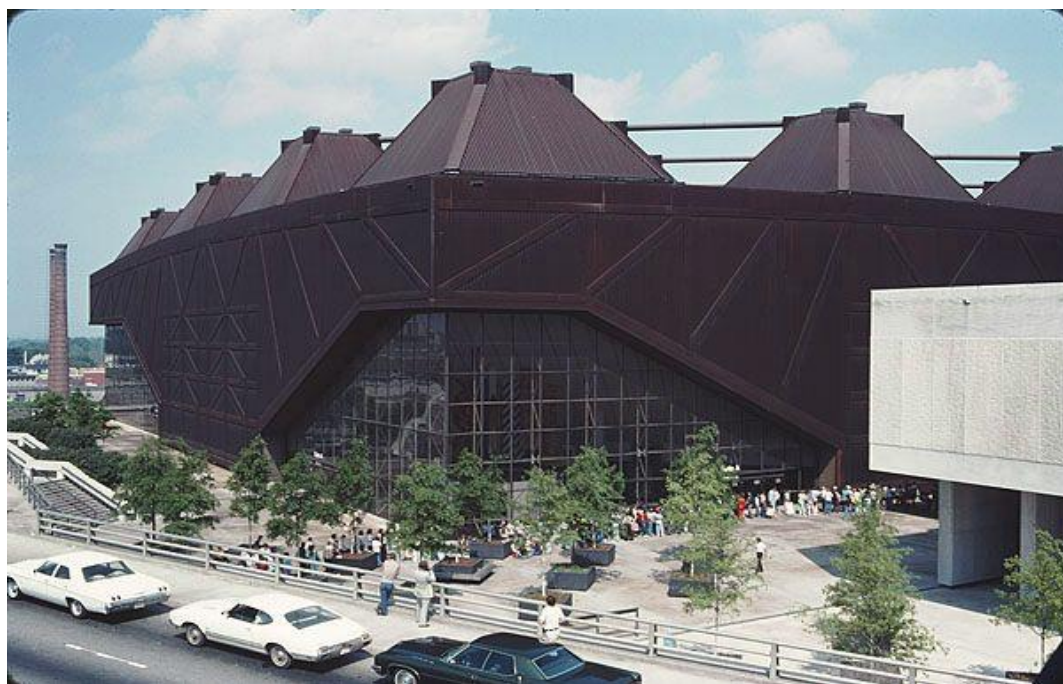
**Slika 10. Omni Coliseum u Atlanti [24]**

Nepravilno korištenje Corten čelika može biti skupo. Primjer toga je nekadašnji Omni Coliseum u Atlanti, u državi Georgia, prikazan na **Slici 10**, izgrađen 1972. godine. Za njega je karakteristično da nikada nije prestao hrđati zbog stalne visoke razine vlage u okolišu, što je na kraju dovelo do velikih rupa u strukturi. To je ujedno bio glavni faktor u odluci o njegovom rušenju samo 25 godina nakon izgradnje. Upotreba pravilno pripremljenog i zaštićenog ugljičnog čelika u okruženjima visoke vlage puno je bolje rješenje. [10]

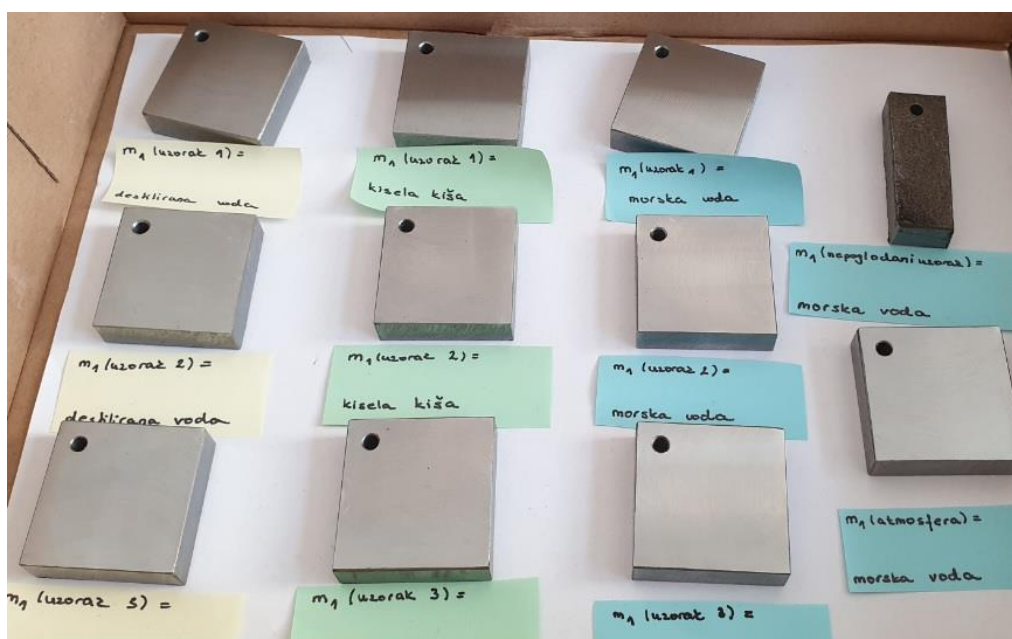
U Laboratoriju za alatne strojeve na Zavodu za tehnologiju, Fakulteta strojarstva i brodogradnje u Zagrebu, iz čelične ploče debljine 20 mm izrezani su uzorci koji su potom glodani na konačne dimenzija 40×40×10 mm<sup>3</sup> (**Slika 14 i 15**). Prije ispitivanja izmjerena je masa uzoraka na vagi „Tehtnica ET -1111“ prikazanoj na **Slici 16**.

Slika 14. Ispitni uzorak Corten čelika

Slika 15. Svi ispitni uzorci

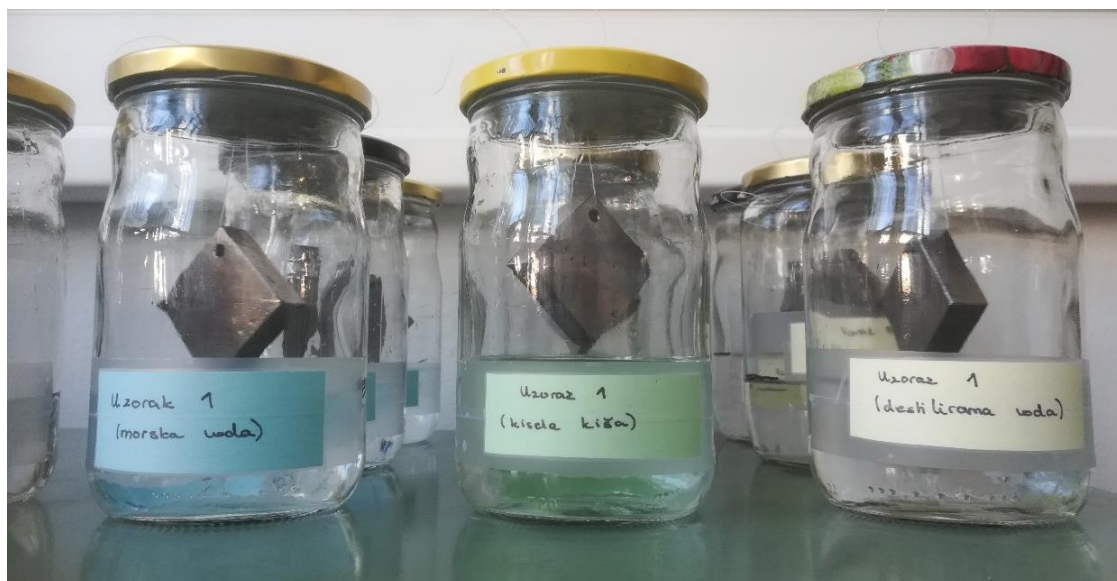
**Slika 20. Ispitni uzorci u posudama**

Ispitivanja su provedena na 11 uzoraka (po 3 u svakom mediju, uzorak s nepoglodanom površinom u morskoj vodi i uzorak ispitan u morskoj atmosferi bez uranjanja u medij). Uzorci su stavljani u posude na visini od ~10 mm iznad medija (Slike 20 i 21). Ispitivanje je trajalo 60 dana. Svakih 7 dana uzorci su uranjanji u medij nakon čega su se 3 dana sušili na zraku i 4 dana ostavljani u atmosferi iznad medija.

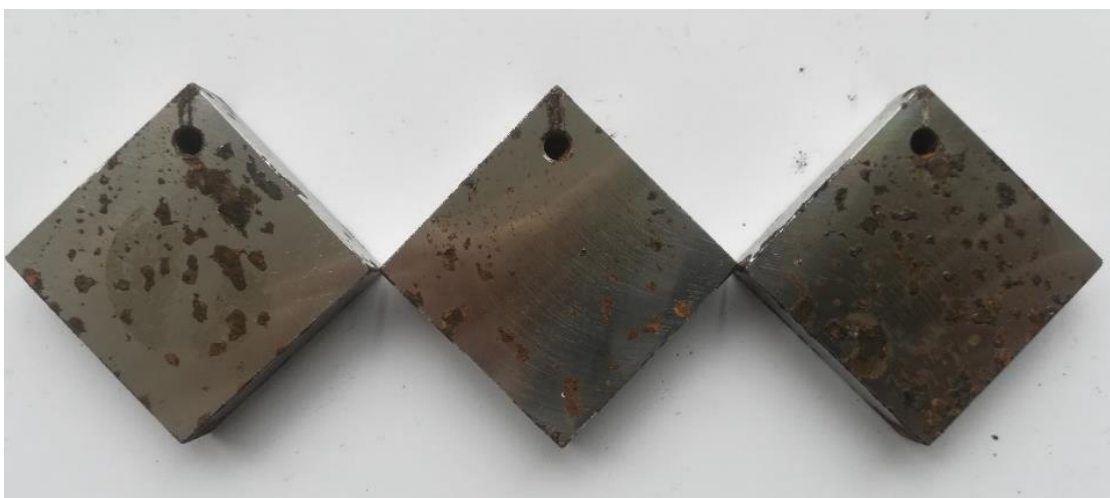
**Slika 33.      Uzorci nakon ispitivanja u destiliranoj vodi**

Površina uzoraka koja je bila izložena djelovanju destilirane vode (**Slika 33 i 34**) najmanje je korodirala u odnosu na površine uzoraka izloženih ostalim medijima.

Vizualnim pregledom utvrđena je velika razlika u izgledu oksidiranih površina uzoraka (**Slika 42**). Površina uzoraka koja je bila izložena djelovanju destilirane vode najmanje je korodirala, dok je utjecaj korozije bio najizraženiji kod uzoraka koji su bili izloženi djelovanju morske vode. Na svim uzorcima uočena je nejednolika korozija te nastajanje čvrstih produkata u obliku ljuskica.

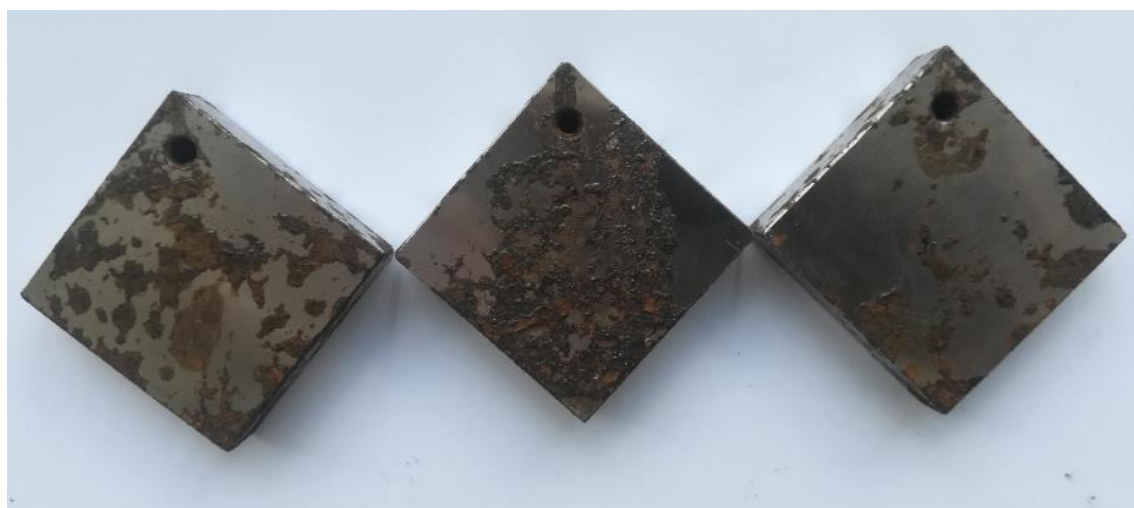
Površina uzoraka koja je bila izložena djelovanju kisele kiše (**Slika 35 i 36**) značajnije je korodirala u odnosu na površinu uzorka izloženu djelovanju destilirane vode.

**Slika 35.      Uzorci nakon ispitivanja u kiseloj kiši**

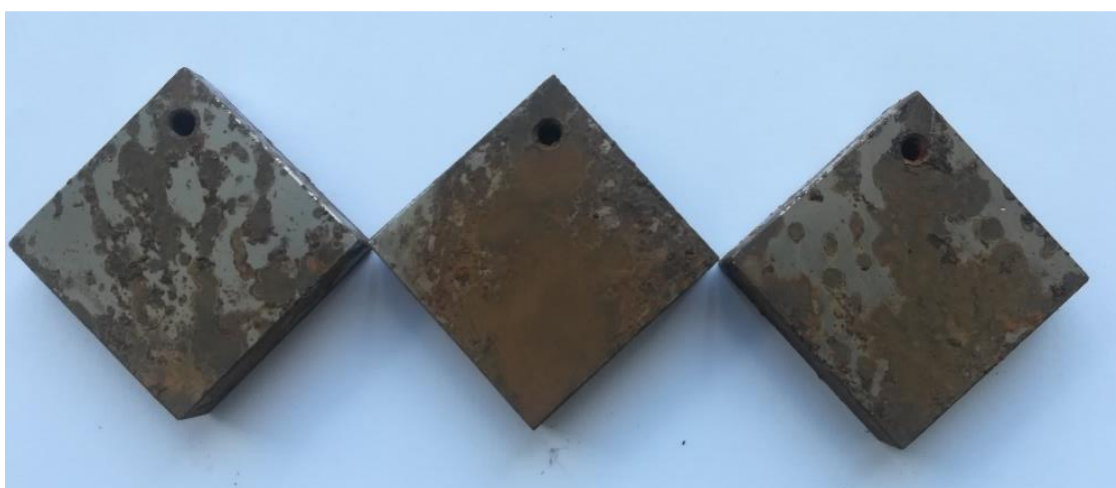
Površina uzoraka koja je bila izložena djelovanju morske vode (**Slika 37 i 38**) najviše je korodirala u odnosu na uzorke izložene djelovanju destilirane vode i kisele kiše.

**Slika 37.      Uzorci nakon ispitivanja u morskoj vodi**

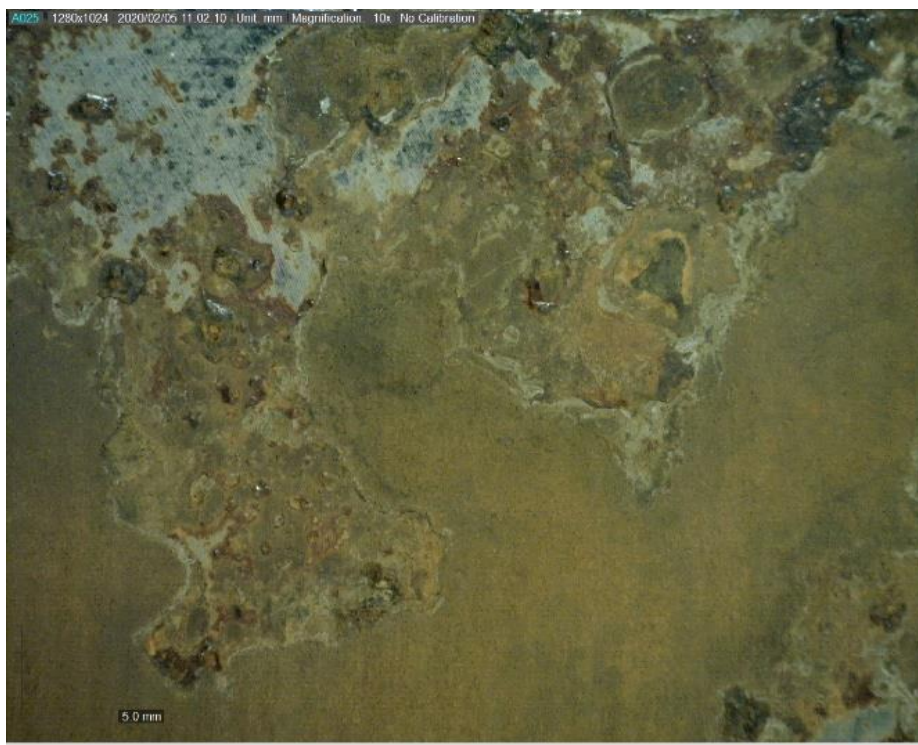
**Slika 38.            Površina uzorka nakon ispitivanja u morskoj vodi**

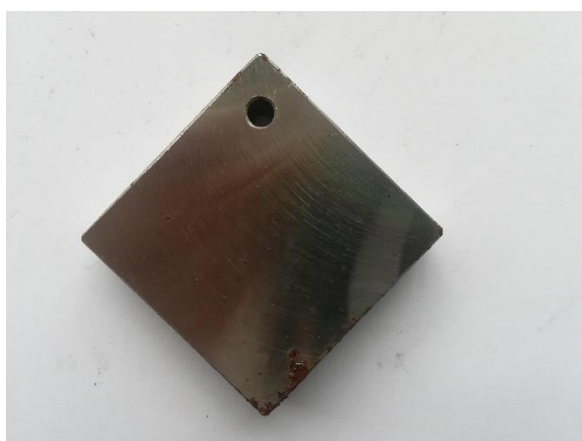
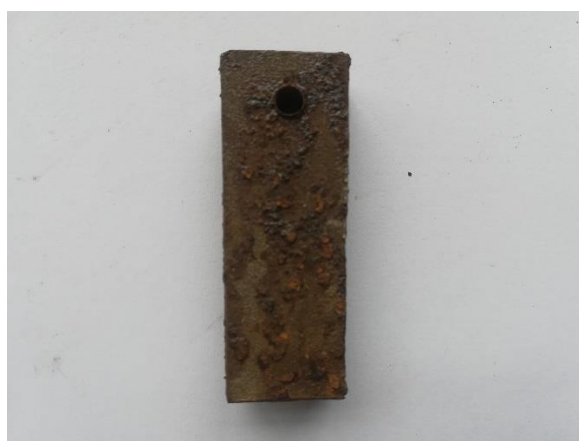
Površina uzorka izložena djelovanju morske atmosfere bez uranjanja (**Slika 39 (lijevo) i 40**) neznatno je korodirala dok je površina nepoglodanog uzorka ispitanog u morskoj vodi intenzivno korodirala (**Slika 39 (desno) i 41**).

**Slika 39.            Uzorak ispitan u morskoj atmosferi bez uranjanja (lijevo), nepoglodan uzorak ispitan u morskoj vodi (desno)**

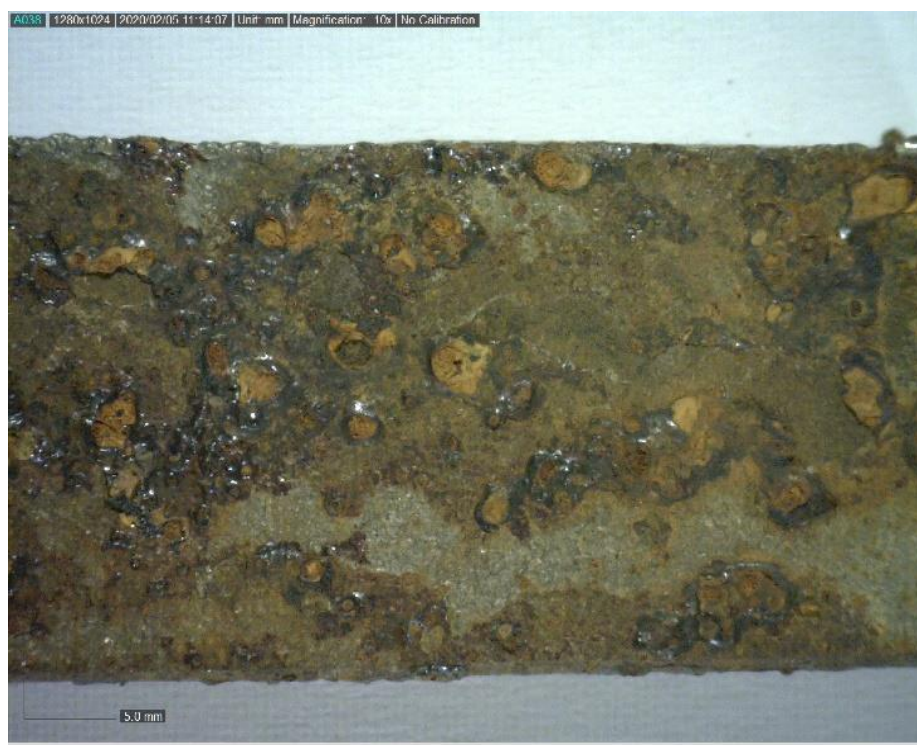
**Slika 41.      Površina nepoglodanog uzorka ispitivanog u morskoj vodi**

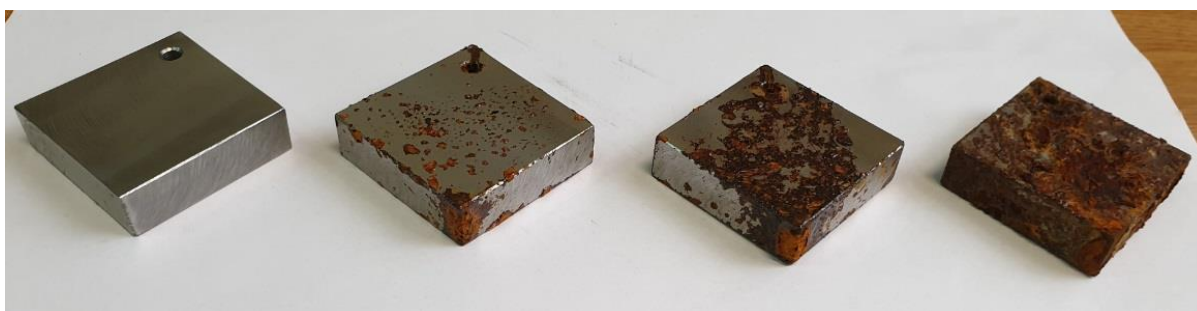
**Slika 42.** 1-Početni uzorak, 2-Uzorak ispitivan u destiliranoj vodi, 3-Uzorak ispitivan u kiseloj kiši, 4-Uzorak ispitivan u morskoj vodi

- Mikrostruktura Corten čelika je sitnozrnata i blago usmjerena, sastavljena od ferita i perlita (u manjoj mjeri).
- Vizualnom analizom utvrđena je velika razlika u intenzitetu korozije između uzoraka koji su bili izloženi destiliranoj vodi, kiseloj kiši i morskoj vodi. Najagresivnija korozija dogodila se kod uzorka izloženog morskoj vodi, dok je najmanje korodirao uzorak koji je bio u destiliranoj vodi.
- Gravimetrijskom analizom ustanovljeno je da nije došlo do promjene mase uzoraka u destiliranoj vodi i kiseloj kiši, dok je kod uzoraka u morskoj vodi došlo do vrlo malog gubitka mase.
- Impedancija je pokazala da je ispitivana površina Corten čelika postala reaktivnija, što je u suprotnosti sa očekivanim rezultatom za ovaj materijal te da nije došlo do ravnomjerne korozije što je vidljivo i vizualnom analizom.
