# Mikrobiološki poticana korozija nehrđajućih čelika

**Undergraduate thesis / Završni rad**

*Degree Grantor / Ustanova koja je dodijelila akademski / stručni stupanj:* **University of Zagreb, Faculty of Mechanical Engineering and Naval Architecture / Sveučilište u Zagrebu, Fakultet strojarstva i brodogradnje**

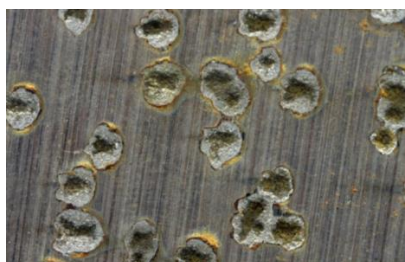
**Rupičasta korozija**

**Napetosna korozija**

**Korozija u procijepu**

Slika 1. Lokalni oblici korozijskog oštećivanja različitih konstrukcija od Cr-Ni čelika [2, 3, 4, 5]

Nehrđajući čelici su u uporabi cijelo stoljeće, točnije od 1913. g. kada je engleski metalurg Harry Brearly prvi puta napravio nehrđajući čelik sa udjelom kroma od 12,8 %. On je taj čelik iskoristio za proizvodnju nehrđajućeg pribora za jelo, a danas se nehrđajući čelici koriste gotovo u svakoj vrsti industrije na svijetu. Od elemenata u strojarstvu, medicini, građevini, brodogradnji i sl. Nehrđajući čelici su korozijski postojani zbog svog svojstva pasiviranja. Krom, kojeg minimalno moraju sadržavati 12 %, pasivira površinu čelika odnosno stvara oksidni sloj koji je izrazito inertan te tako sprječava reakciju atoma željeza s kisikom odnosno sprječava stvaranje hrđe. Debljina pasivnog oksidnog sloja  $\text{Cr}_2\text{O}_3$  je vrlo tanka, a iznosi 1-10 nm. Svrha ovog oksida na površini čelika je također zaštita od mehaničkih oštećenja poput ogrebotina, naime oksidni sloj kroma je izrazito tvrd te zbog svoje otpornosti trošenju štiti materijal kojeg prekriva. Ipak, korozijske se pojave nerijetko pojavljuju. Zbog tankoće oksidnog sloja, može doći do oštećenja i prodiranja na lokaliziranim mjestima iz kojih korozijske pojave dalje mogu propagirati [1]. Oštećenja koja nastaju i vrste korozijskih pojava koje se javljaju su prikazane na slici 1.

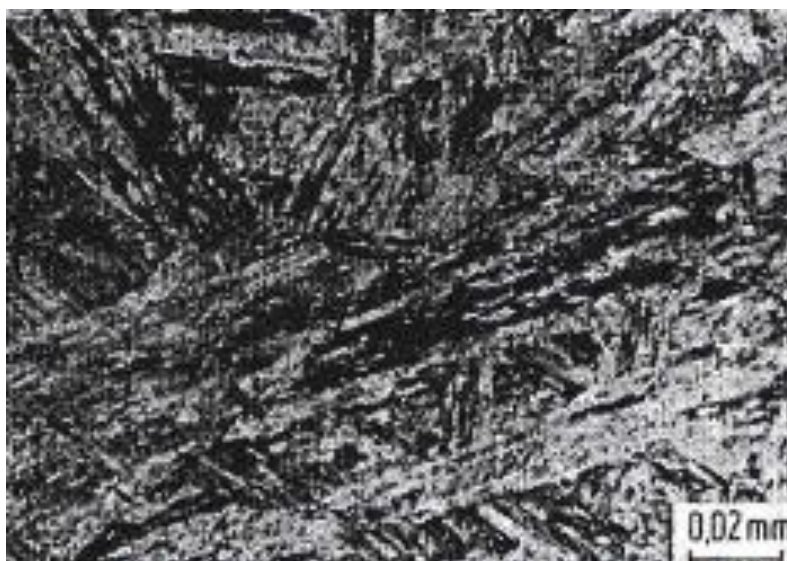
Slika 10. Mikrostruktura martenzita [11]

Nakon brzog hlađenja čelik gubi na žilavosti pa ga je potrebno temperaturno popuštati kako bi mu se ona povećala. Hlađenjem se dobiva mikrostruktura koju karakteriziraju crne "iglice" [1]. Mikrostruktura je prikazana na slici 10.

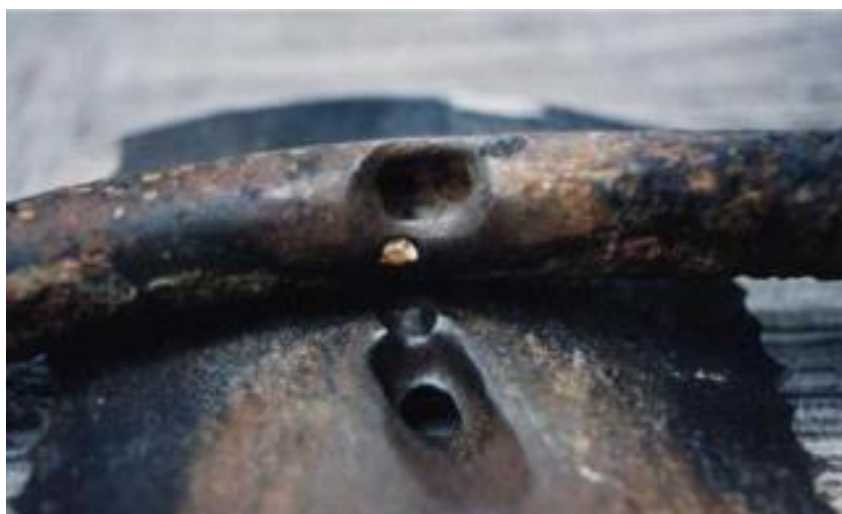
Slika 13. Korozija plinovoda u Guadalajari, Meksiko [15]

Korozija ima izniman ekonomski značaj. Kao što se može vidjeti na slikama 13. i 14., korozivsko oštećenje cijevovoda je dovelo do propuštanja plina koji se u jednom trenutku zapalio i nastala je ogromna eksplozija zbog koje se urušila cijela ulica gdje su stradali ljudski životi i nastala je ogromna ekonomska šteta. Zbog toga je važno zaštititi metale te ih kontrolirati i zamijeniti po potrebi. Sve to iziskuje velike troškove. Pretpostavlja se da troškovi korozije iznose oko 276 milijardi US \$ godišnje ili 3,1 % BDP-a samo za gospodarstvo SAD-a. Potrebno je platiti ljudski rad i troškove zaštitnog materijala, zatim troškovi nastaju pri zaustavljanju pogona u kojem se zamjenjuje neki dio, od ekoloških katastrofa koje se dogode zbog propuštanja iz korodiranih spremnika. Svi ovi čimbenici povećavaju troškove korozije koju je nemoguće izbjeći. Ipak njeni učinci se mogu značajno smanjiti uz pravilnu izobrazbu i zaštitu. Procjenjuje se da moguće uštediti 25 do 30 % ukupnih troškova korozije ili 70 milijardi US \$ [15, 20].

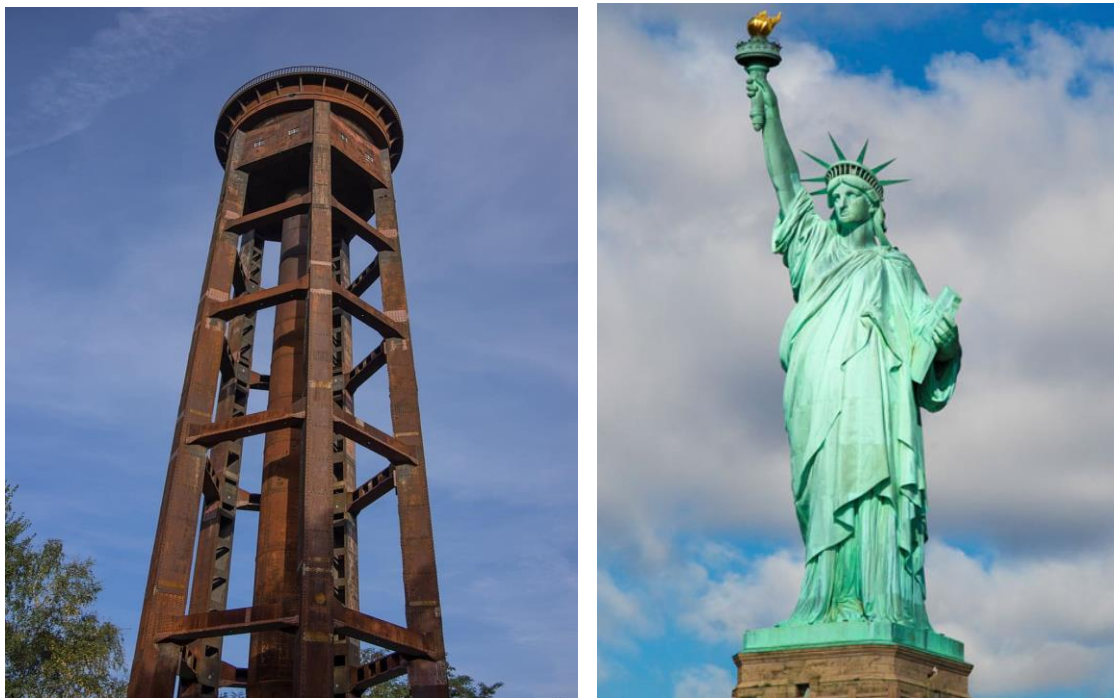
Slika 17. *Opća korozija čelične konstrukcije vodotornja-(lijevo) i jednolika zahvaćenost zelene patine na Kipu slobode-(desno) [23, 24]*

Opća korozija jednoliko zahvaća metal po cijeloj njegovoj površini. Ona se odvija kada je čitava površina metala izložena agresivnoj sredini pri približno jednakim uvjetima (temperatura, vlaga, pH). Nehrđajući čelici su uglavnom otporni na ovu vrstu korozije. Javlja se kod nepasivirajućih metala koji ne formiraju zaštitni oksidni sloj. Brzina opće korozije se predstavlja dubinom prodiranja u metal u određenom vremenskom razdoblju. Prodiranje u materijal može se odvijati ravnomjerno u kojem slučaju je ova vrsta korozije najmanje opasna jer se njen tok može točno predvidjeti i oštećeni dijelovi se mogu zamijeniti na vrijeme. Ipak ona se može odvijati i neravnomjerno što otežava predvidljivost ponašanja korozijskog prodiranja u materijal jer će se neki dijelovi površine više oštetiti i ugroziti konstrukciju prije nego što je to proračunato. Najprepoznatljiviji oblici opće korozije su hrđa kod zastarjelih i neodržavanih konstrukcija od nelegiranih čelika i patina koja se javlja na bakru kao naprimjer na kipovima kao posljedica korozije bakra [4, 15]. Oblici opće korozije koja zahvaća željezo i bakar prikazani su na slici 17.

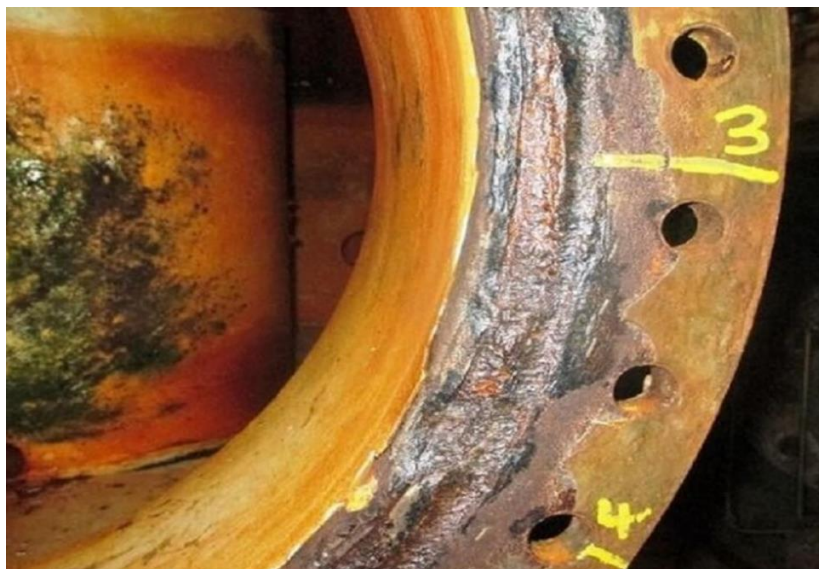
Slika 20. Oštećenje prirubnice od ugljičnog čelika nastalo nakon samo 3 mjeseca, a uzrokovano korozijom u procijepu spoja prirubnica [26]

Na slici 20. prikazano je oštećenje nastalo zbog korozije u procijepu na prirubnici koja se koristila za spoj cijevi korištenih u naftnoj industriji.

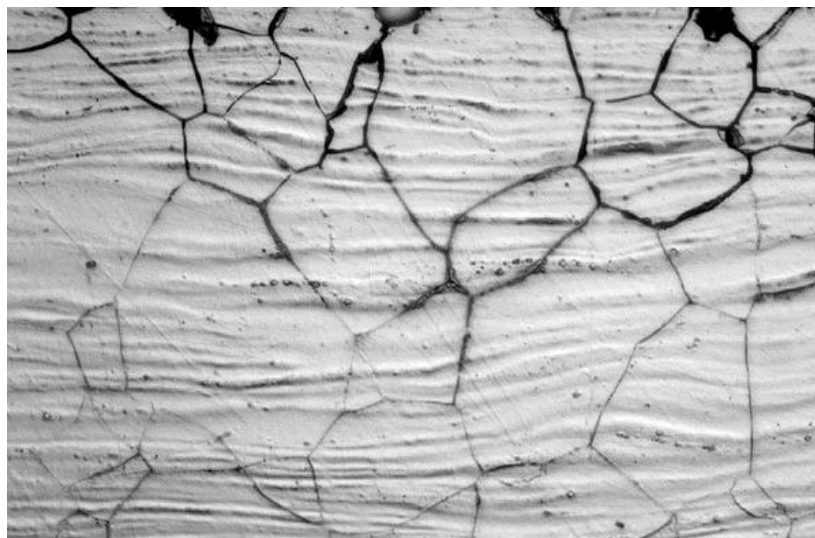
Slika 21. Oštećenje područja zavarenog spoja nastalo djelovanjem interkristalne korozije [27]

Na slici 21. prikazana je snimka na kojoj se vidi oštećenje uz područje zavara nastalo zbog djelovanja interkristalne korozije.

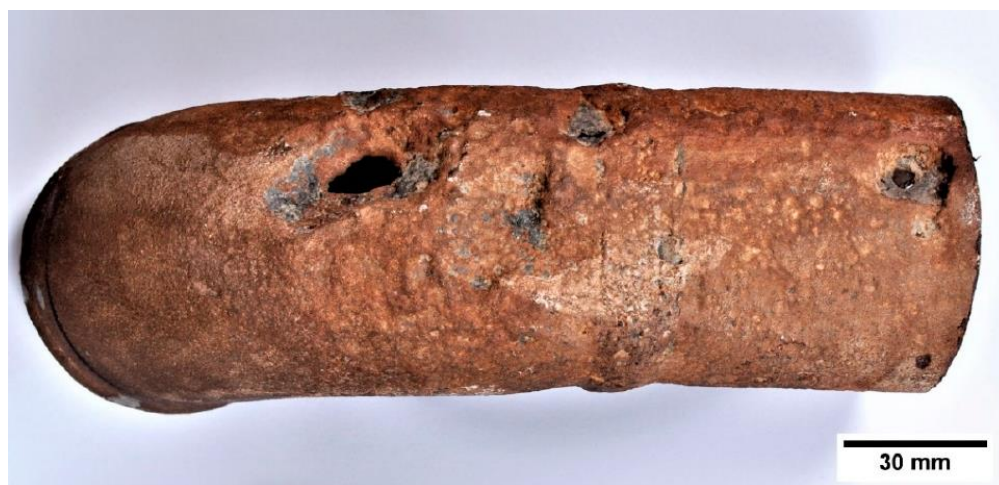
Slika 25. Oštećenje na cijevi nastalo nakon manje od 5 godina uporabe [32]

U prikazanom slučaju, cijev od nelegiranog (ugljičnog) čelika je ukopana pod zemlju u svrhu provođenja zemnog plina. pH vrijednost zemlje unutar koje je cijev bila zakopana iznosi 8.5 što spada u lužnato područje koje odgovara čelicima, no nakon manje od 5 godina se primjetilo da je dio cijevi potpuno korodirao i to puno prije predviđenog roka trajanja [32]. Na slici 25. prikazan je potpuno korodirani dio cijevi.

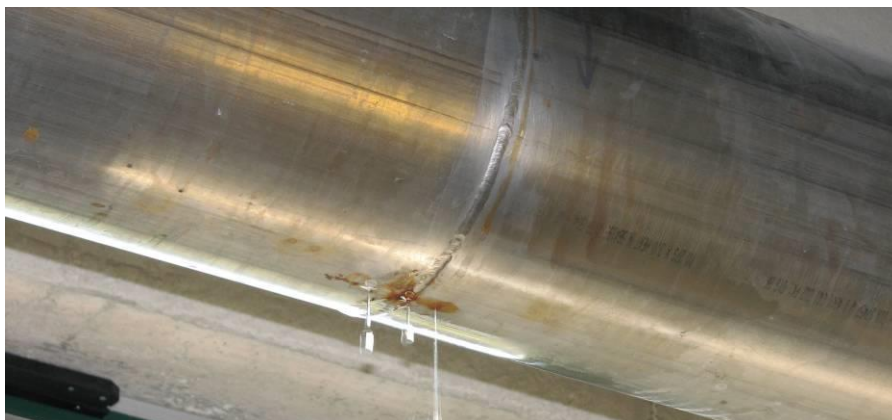
Slika 30. Propuštanje vode u području zavara na čeliku EN 1.4307 izazvano MIC-om [33]

Nakon nekoliko mjeseci korištenja nastala su lokalna korozijska oštećenja i to isključivo u području zavarenih spojeva od nehrđajućih čelika EN 1.4307 (AISI 304L), EN 1.4404 (AISI 316L) i EN 1.4571 (AISI 316Ti) izazvana MIC-om [33]. (slika 30.)

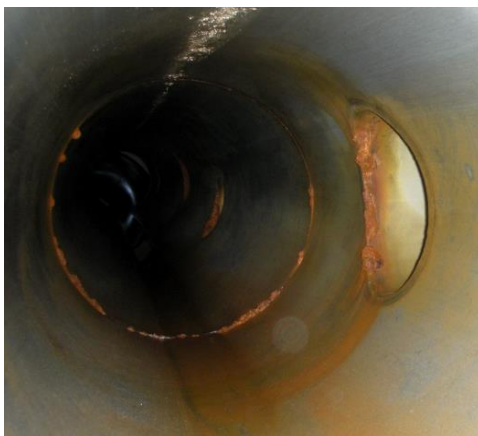
Slika 31. Nakupine bakterija na zavarenom spoju stijenke cijevi od čelika EN 1.4307 [33]

Na slici 31. su prikazane unutrašnje stijenke cjevovoda u području zavarenog spoja gdje je došlo do nastanka gomoljastih nakupina bakterija (biofilma). Zbog njihovih metaboličkih procesa pokreut je složen proces mikrobiološkog poticanja korozije i zbog njih je nastalo oštećenje koje se očituje kao puštanje vode kroz stijenku [33].

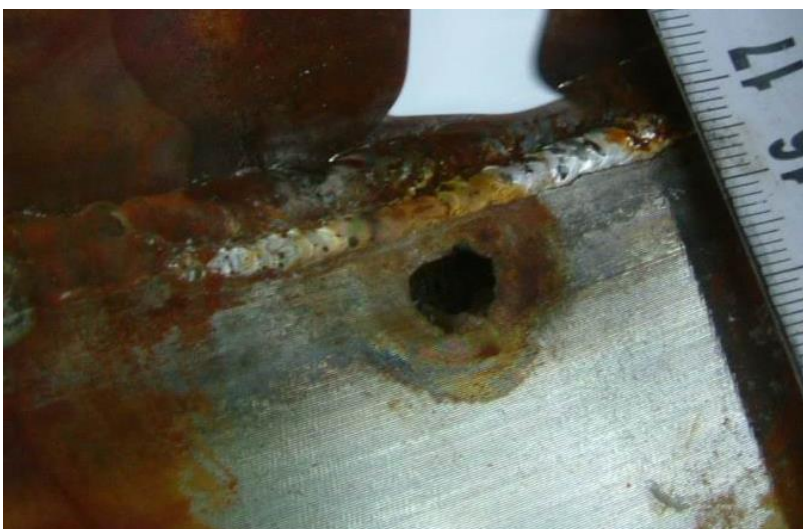
Slika 32. Rupičasto oštećenje zavarenog spoja ispod uklonjenih nakupina biofilma na čeliku EN 1.4307 [33]

U područjima ispod nakupina biofilma utvrđena su rupičasta oštećenja (slika 32.). Također su nastala oštećenja u područjima spoja prirubnica (korozija u procijepu) [33].

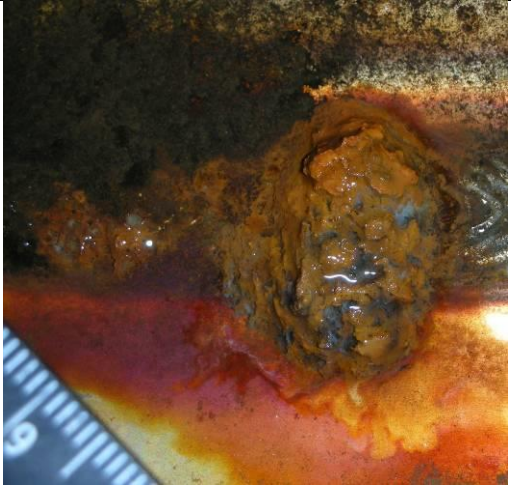
| Gomolj u području zavora i smeđecni biofilm na površini kojeg tvore bakterije koje oksidiraju Mn | Dugački lance bakterija koje oksidiraju Fe i Mn |
| Stereomikroskopska snimka vanjskog sloja gomolja | SEM snimka unutrašnjosti gomoljaste tvorbe |

Slika 34. SEM i mikroskopske snimke unutrašnjosti gomoljastih nakupina nagomilanih uz područja zavarenih spojeva cjevovoda [33]

Nakon provedenih bakterioloških ispitivanja nastalih gomoljastih nakupina i vode utvrđena je prisutnost aerobnih bakterija koje oksidacijom biomineraliziraju Fe i Mn (vrste *Leptothrix*, *Siderocapsa*, *Sphaerotilus*, *Crenotrix*) i anaerobnih bakterija koje reduciraju sulfite

(*Desulfivibrio*) i sulfite (*Clostridium*). Slika 34. prikazuje SEM i mikroskopske snimke unutrašnjosti gomoljastih nakupina nastalih u područjima zavora cjevovoda [33].

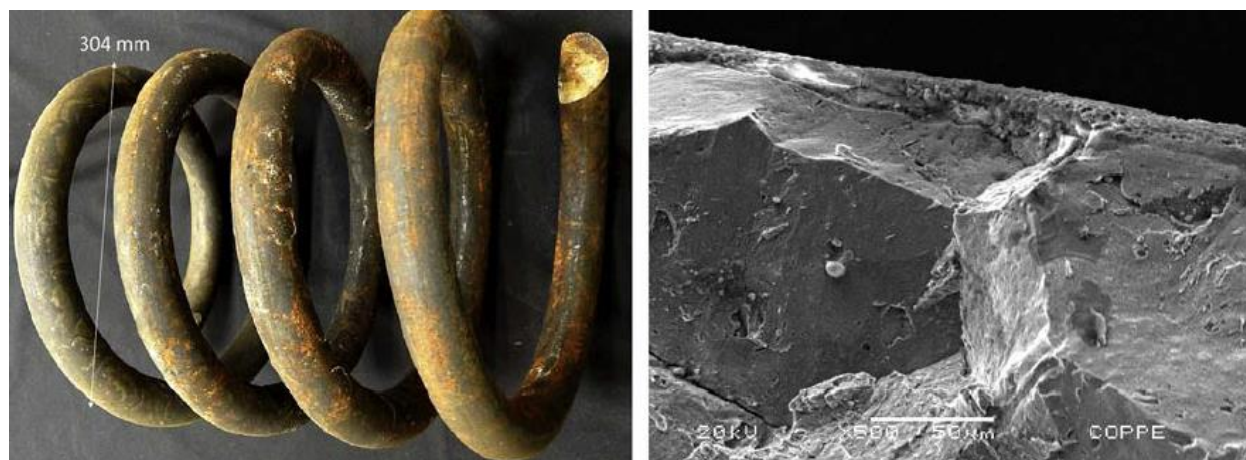
Slika 47. Pojava vodikove krhkosti uslijed djelovanja sulfat-reducirajućih bakterija na opruzi ventila [37]

Opruga izrađena od precipitacijsko očvrnutog martenzitnog nehrđajućeg čelika EN 1.4545 (15-5 PH) je bila korištena za rad ventila koji propušta naftu pri istovaru s broda. Promjer žice opruge je iznosio 37,5 mm, vanjski promjer opruge je iznosio 305 mm, a duljina opruge 508 mm. Tvrdća opruge je bila 45 HRC. Nakon 3 godine korištenja, došlo je do pojave vodikove krhkosti uslijed mikrobiološkog djelovanja. Zbog sulfat-reducirajućih bakterija prisutnih u morskoj vodi došlo je do vodikove krhkosti čelika. Naime, sulfat-reducirajuće bakterije reduciraju  $\text{SO}_4^{2-}$  i stvaraju vodik u atomarnom obliku. Većina se atomarnog vodika spaja u molekulu vodika  $\text{H}_2$ , no atomarni vodik uz površinu čelika može biti apsorbiran u metalnu rešetku nehrđajućeg čelika gdje difuzijom završava uzduž granica zrna što dovodi do vodikove krhkosti. Oštećenje opruge je prikazano na slici 47.

Do oštećenja je došlo jer se opruga nalazila na relativno otvorenom dijelu konstrukcije broda te je bila izložena morskoj vodi koja sadržava sulfat-reducirajuće bakterije koje su nakon 3 godine konstantnog djelovanja uništile opruge na ventilima [37].
