Hidroelektrana Peruća i trendovi protoka i otjecanja rijeke Cetine

Undergraduate thesis / Završni rad

HIDROELEKTRANA PERUĆA I TRENDVI PROTOKA I OTJECANJA RIJEKE CETINE

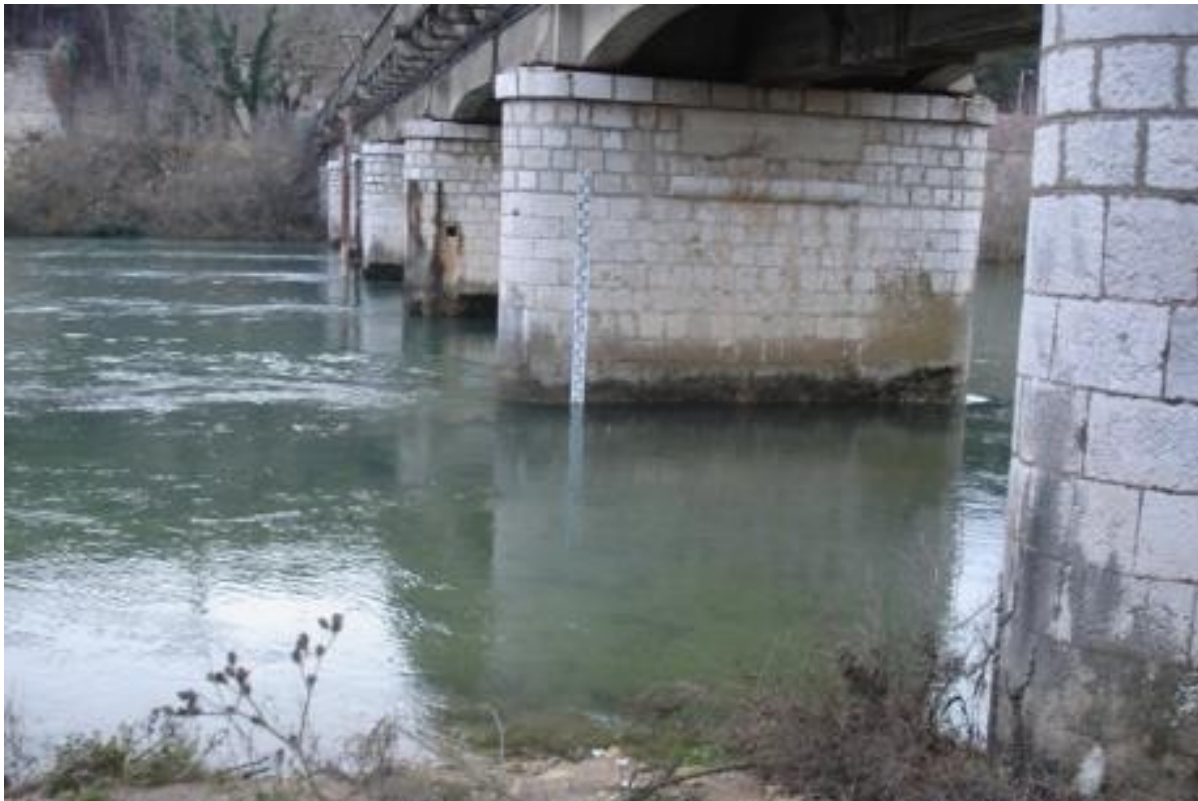
Slika 2: Mjerna postaja Han na rijeci Cetini (Izvor: [5])

Mjerna postaja „Han“ nalazi se u mjestu Han u Dalmatinskoj zagori, u blizini grada Sinja [5]. Podatci o dnevnim protocima korišteni u ovom radu za analizu trendova protoka rijeke Cetine upravo su izmjereni na toj hidrološkoj postaji. Na Slici 1 prikazana je situacija s lokacijom postaje, a na Slici 2 i sama postaja. Nadalje, podatci o postaji prikazani su u Tablici 1, a mjerenja postaje u Tablici 2.

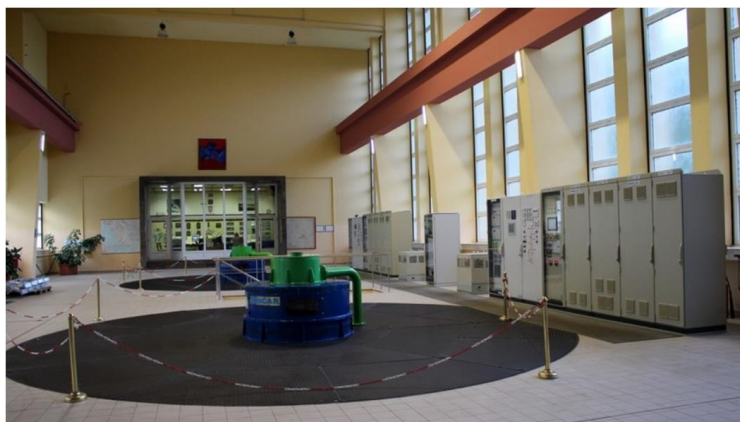
Slika 5: Unutrašnjost strojarnice HE Peruća (Izvor: [9])

Na nizvodnoj strani, ispred brane smješteni su bili strojnica i rasklopno postrojenje(Slika 5 i Slika 6). Strojarnica se sastojala od dvije Francis turbine snage 21,5 MW i sinkornih generatora snage 26 MVA. Broj okretaja turbine iznosio je $187,5 \text{ min}^{-1}$. Generatori su s transformatorima bili spojeni pomoću bakrenih vodiča. Rasklopno postrojenje od 110 kV i 35 kV bilo je izvedeno prilikom puštanja elektrane u pogon 1960. godine. Čeličnim difuzorima i difuzorskim tablastim zatvaračima u dimenzijama 5,2 x 3,55 m omogućen je direktan odvod iz turbina u rijeku Cetinu [2].

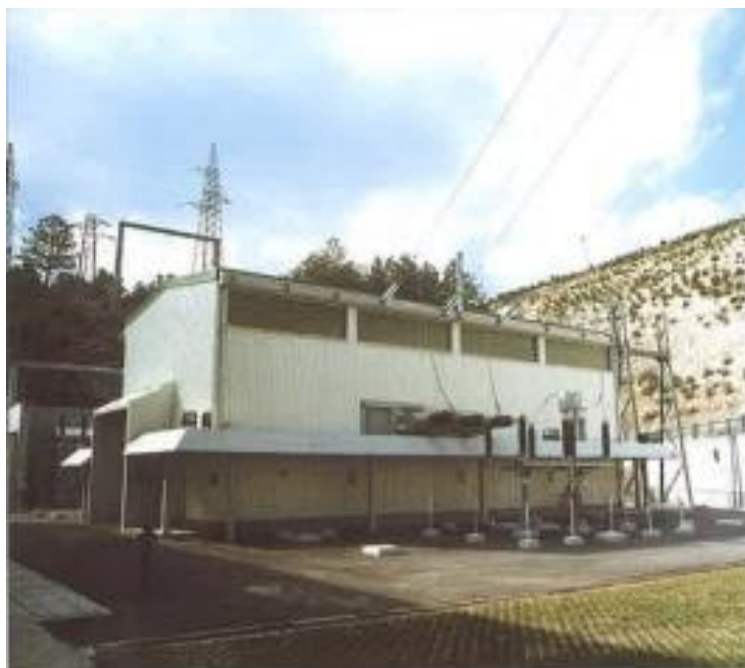
Slika 6: Rasklopno postrojenje HE Peruća (Izvor: [2])

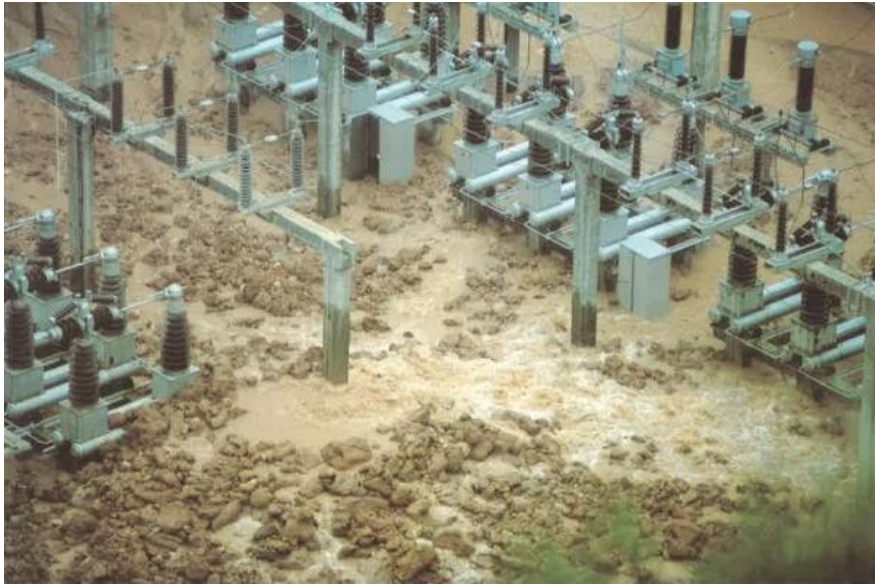
Slika 12: Rasklopno postrojenje HE Peruća (Izvor: [4])

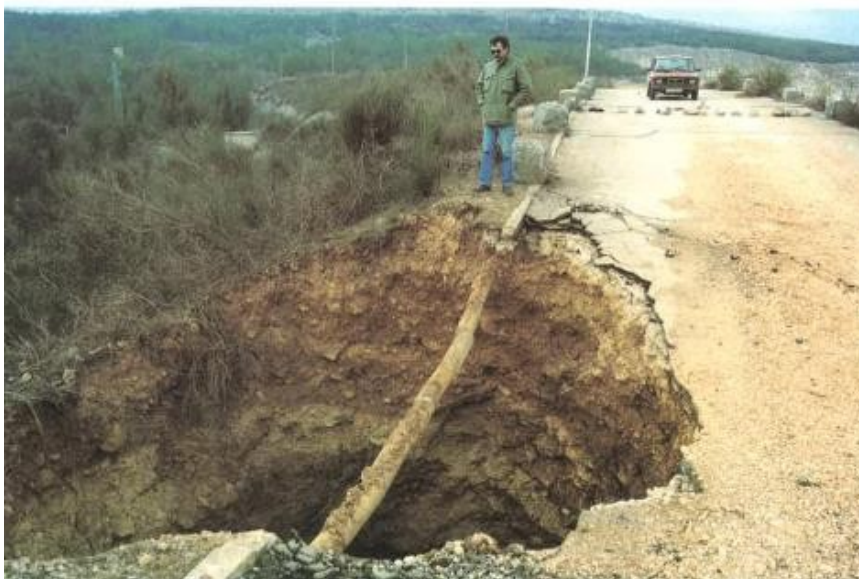
Slika 13: Kaverna na kruni brane (Izvor: [4])

U narednim danima provedena su geotehnička istraživanja, mjerenja strujanja vode na uzvodnom pokosu te se u tom razdoblju otvarali novi krateri na brani, a 4. ožujka 1993. g otvorila se kaverna na nizvodnoj strani. Kaverna širine 5 m i dubine 10 m dosegala je polovinu krune brane (Slika 13). Kaverna se nije zatvarala jer nije bilo bojazni od prodora vode u samu kavernu budući da je tada vodostaj bio 5 m niži od prirodnog tla. Oko same kaverne otvorile su se dodatne pukotine koje su onemogućavale pristup mehanizacije zbog nestabilnosti [4].

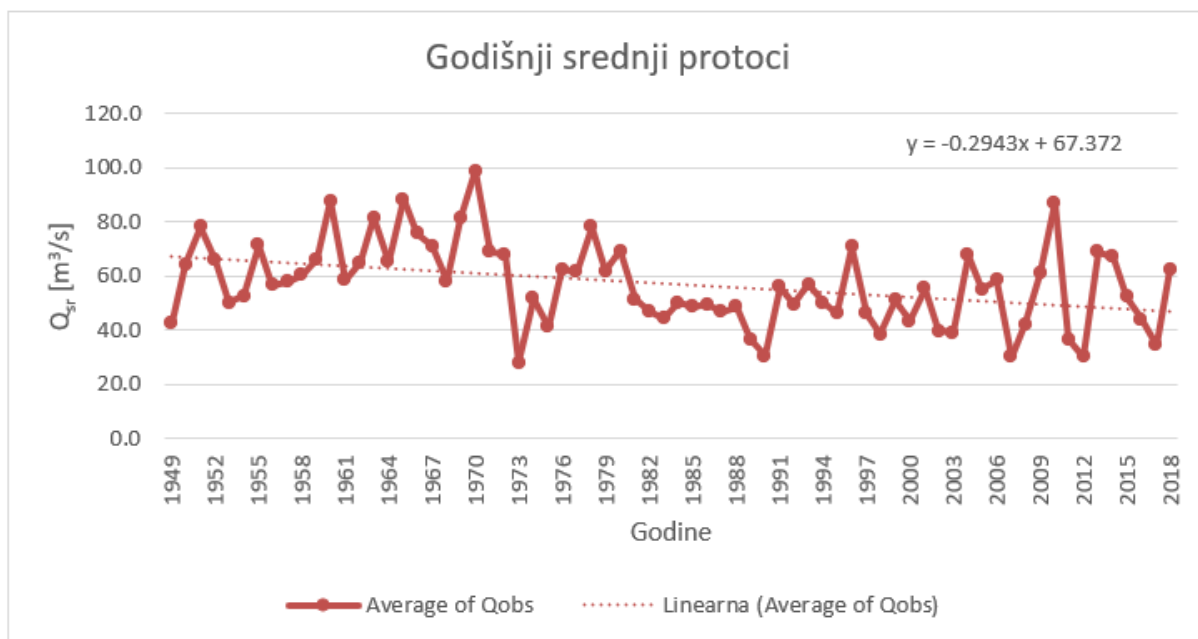
Slika 22: Niz srednjih godišnjih protoka Cetine na mjernoj postaji Han u razdoblju od 1949. do 2018. godine

Iz grafičkog prikaza niza srednjih godišnjih protoka Cetine na mjernoj postaji Han u razdoblju od 1949. do 2018. godine (Slika 22) najveći srednji protok zabilježen je 1970. godine, a iznosio je 98,7 mm. Najmanji srednji protok zabilježen je 1973. godine, a iznosio je 27,9 mm. Prosječna vrijednost srednjih protoka Cetine u razdoblju od 1949. do 2018. godine na mjernoj postaji Han iznosila je 56,9 mm. Nadalje, iz grafičkog prikaza vidljiv je pozitivan trend od 1949. godine do 1970. godine, dok se od 1970. do 2018. bilježi negativan trend.

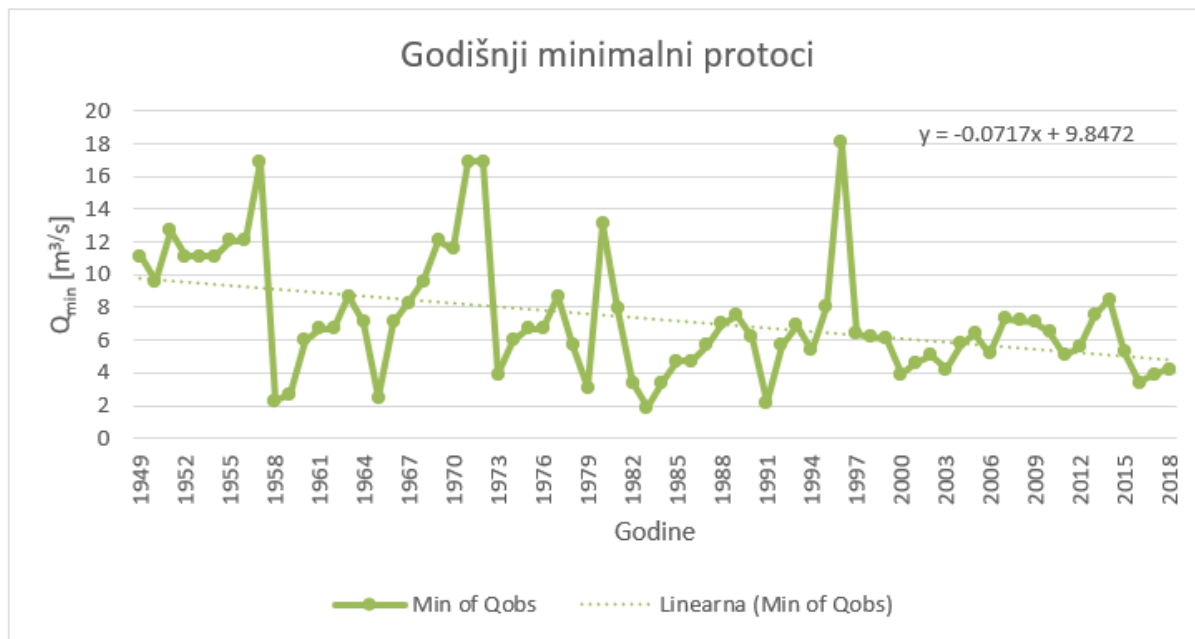
Slika 23: Niz minimalnih godišnjih protoka Cetine na mjernoj postaji Han u razdoblju od 1949. do 2018. godine

Iz grafičkog prikaza niza minimalnih godišnjih protoka Cetine na mjernoj postaji Han u razdoblju od 1949. do 2018. godine (Slika 23) najveći minimalni protok zabilježen je 1996. godine, a iznosio je 18,1 mm. Najmanji minimalni protok zabilježen je 1983. godine, a iznosio je 1,9 mm. Prosječna vrijednost minimalnih protoka Cetine u razdoblju od 1949. do 2018. godine na mjernoj postaji Han iznosio je 7,3 mm. Nadalje, iz grafičkog prikaza vidljiv je negativan trend, odnosno smanjenje minimalnih godišnjih protoka uz izražene oscilacije u godinama 1957., 1971., 1972., 1980. te 1996.

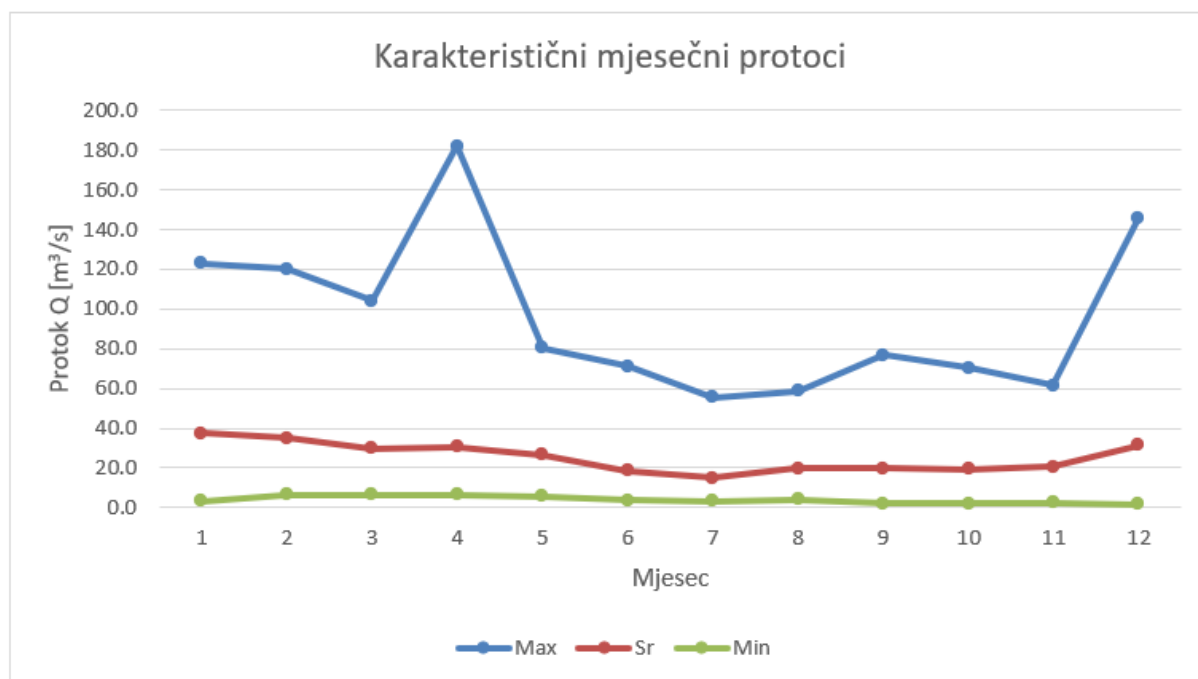
Slika 24: Karakteristični mjesečni protoci u razdoblju od 1949. do 2018. godine

Tablično su prikazani karakteristični mjesečni protoci (Q_{mj_max} , Q_{mj_sr} , Q_{mj_min}) za razdoblje od 1949. do 2018. godine (Tablica 3).

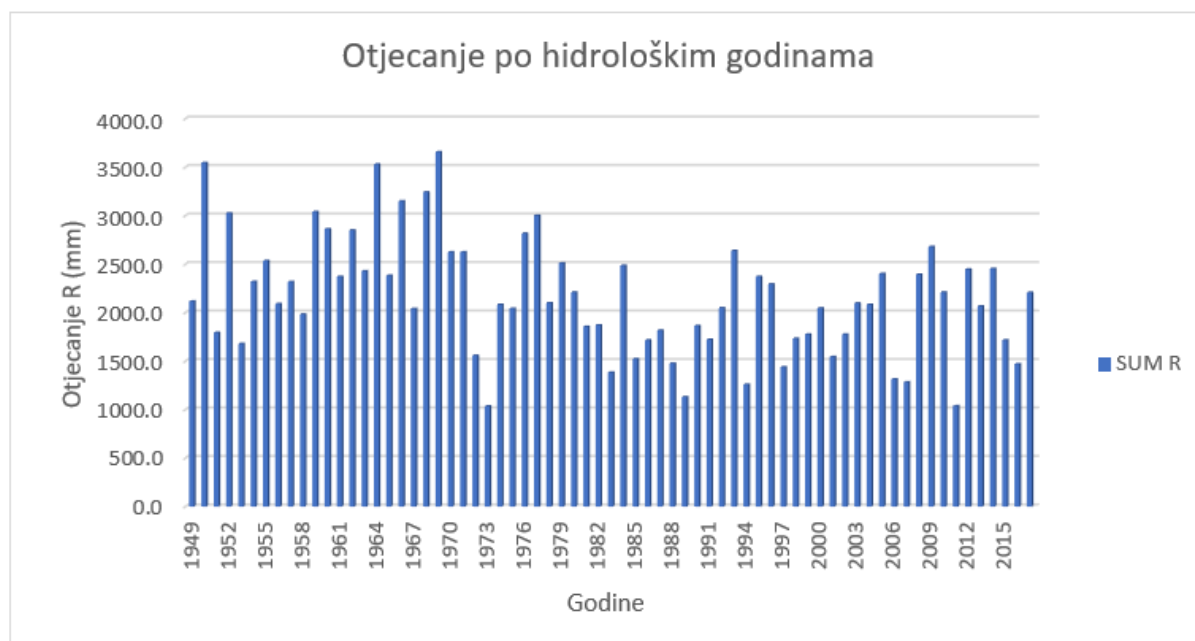
**Slika 25:** Otjecanje po hidrološkim godinama u razdoblju od 1949. do 2018. godine

Za razdoblje od 1949. do 2018. godine dan je i grafički prikaz otjecanja po hidrološkim godinama (Slika 25).

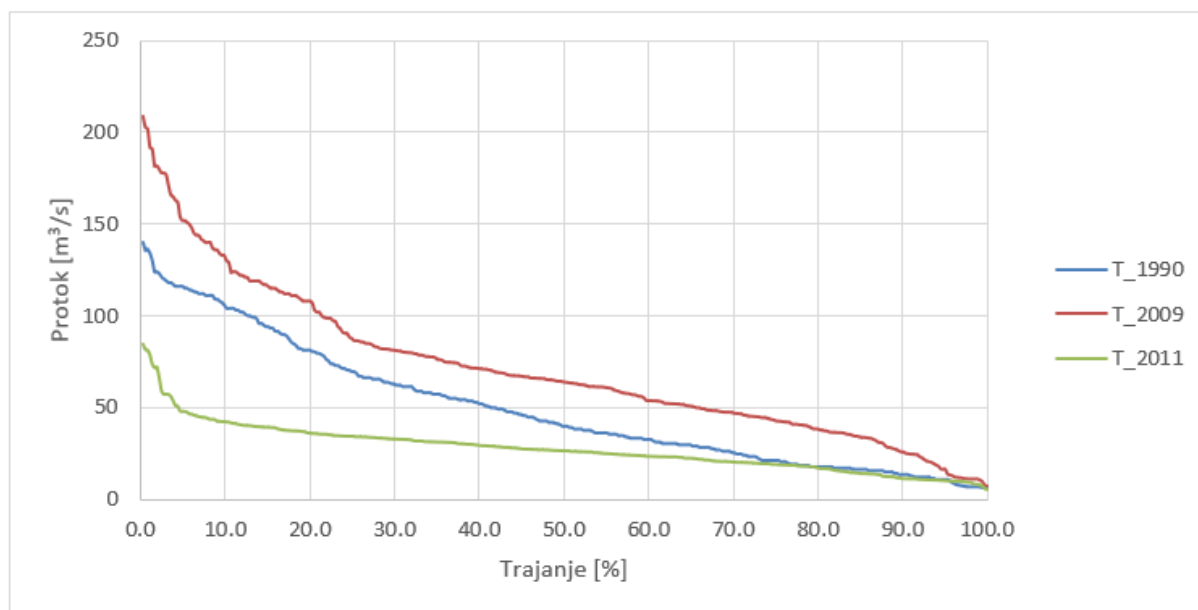
Slika 26: Krivulje trajanja za hidrološke godine 1990., 2009., i 2011.

Iz dostupnih podataka kontinuiranih mjerenja i promatranja hidroloških veličina za razdoblje od 1990. do 2018. godine, određene su krivulje trajanja protoka za tri karakteristične godine: vlažnu (2009.), približno srednju (1990.) i sušnu (2011.) godinu. Krivulje trajanja određene su na osnovi dnevnih protoka i grafički su prikazane u nastavku (Slika 26).

Na grafičkom prikazu vidljive su krivulje trajanja za 1990., 2009. te 2011. godinu. Na osi apscisa nanosi se postotak dana, a na ordinati vrijednosti protoka za odabrane hidrološke godine.
