Otpornost armiranobetonskog stupa izloženog djelovanju povišene temperature: 3D studija konačnim elementima

Master's thesis / Diplomski rad

University of Split, Faculty of Civil Engineering, Architecture and Geodesy / Sveučilište u Splitu, Fakultet građevinarstva, arhitekture i geodezije

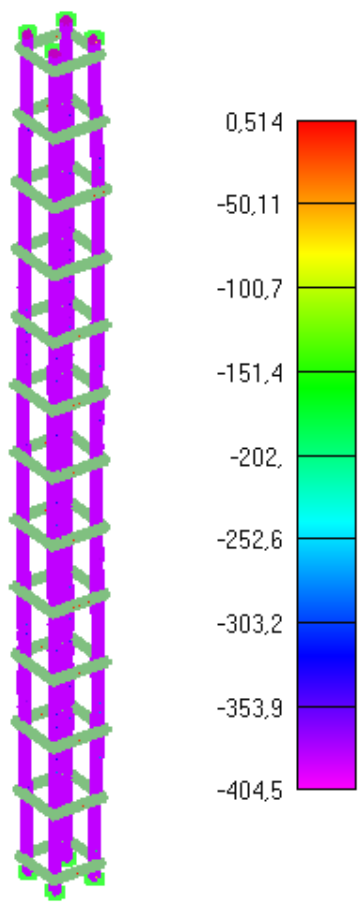
Slika 6.132: Prikaz naprezanja glavne uzdužne armature za djelovanje požara od 180min

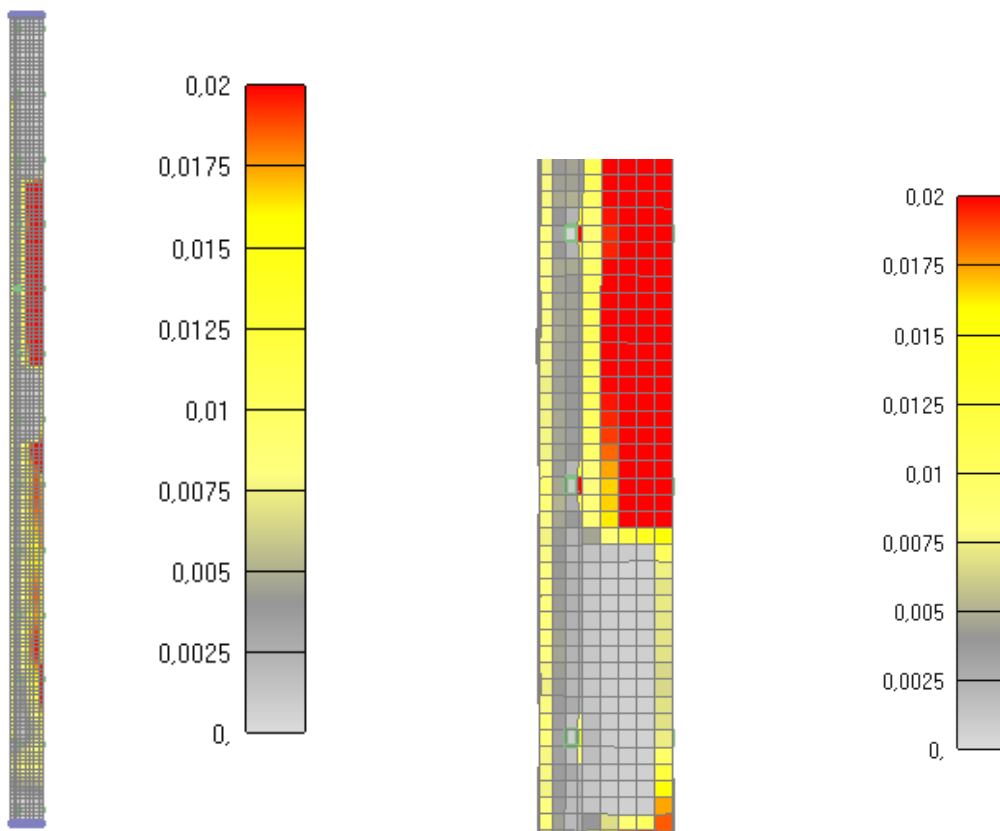
Slika 6.180: Prikaz pukotina za jednu četvrtinu stupa nakon 180 minuta
(lijevo-cijeli stup, desno-detalj stupa)

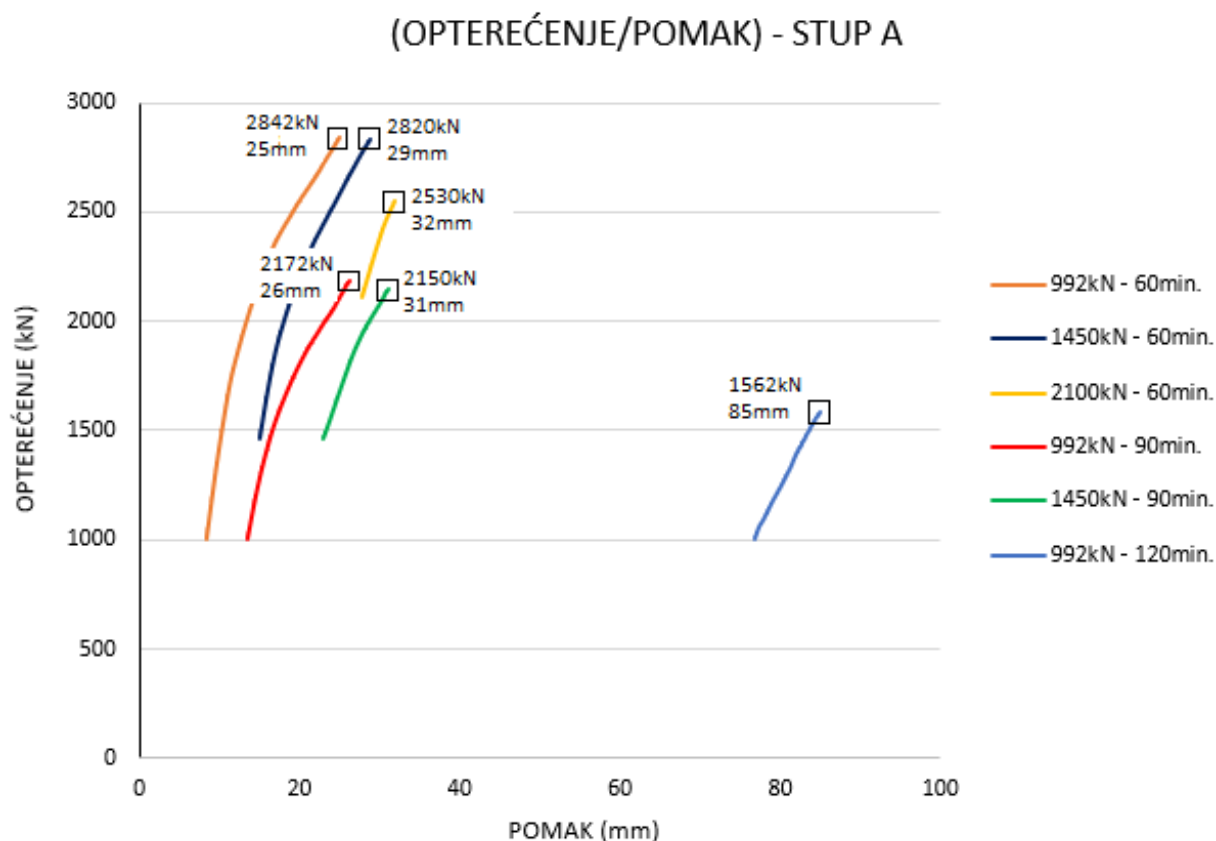
Slika 6.283: Prikaz dijagrama (opterećenje-pomak) i sile sloma stupova za kombinacije iz parametarske studije

Iz prethodnog dijagrama mogu se vidjeti sile sloma s njihovim pripadajućim pomacima za 6 kombinacija iz parametarske studije stupa A. Inicijalna nosivost stupa bez djelovanja požara iznosi 4154kN, a ove nosivosti iz dijagrama nakon djelovanja požara su sve redom manje od ove inicijalne u ovisnosti o djelovanju iznosa opterećenja na stup prije požara, i dužine djelovanja samog požarnog opterećenja. Na dijagramu u legendi mogu se vidjeti iznosi sile opterećenja od (992kN, 1450kN i 2100kN), što u prijevodu znači opterećenje od (25%,35% i 50%) od inicijalne nosivosti stupa. Može se vidjeti da krivulje sa duljinom požara od 60 minuta imaju najveću nosivost u intervalu od 2530-2840kN. Dvije “preživjele“ krivulje požara od 90 minuta imaju nosivost oko 2150kN, dok je sila sloma za jedinu “preživjelu“ kombinaciju za vrijeme trajanja požara od 120 minuta 1560kN. Treba naglasiti da krivulje prikazuju stanje nosivosti stupa nakon završenog požarnog procesa, tj. prikazuju vrijeme u kojemu djeluje postupan prirast sile opterećenja u inkrementima od 10kN do konačnog sloma stupa.
