# Analiza potresne ranjivosti zidanih zgrada sagrađenih od sredine 20. stoljeća do danas

**ANALIZA POTRESNE RANJIVOSTI**  
**ZIDANIH ZGRADA**

**Diplomski rad**

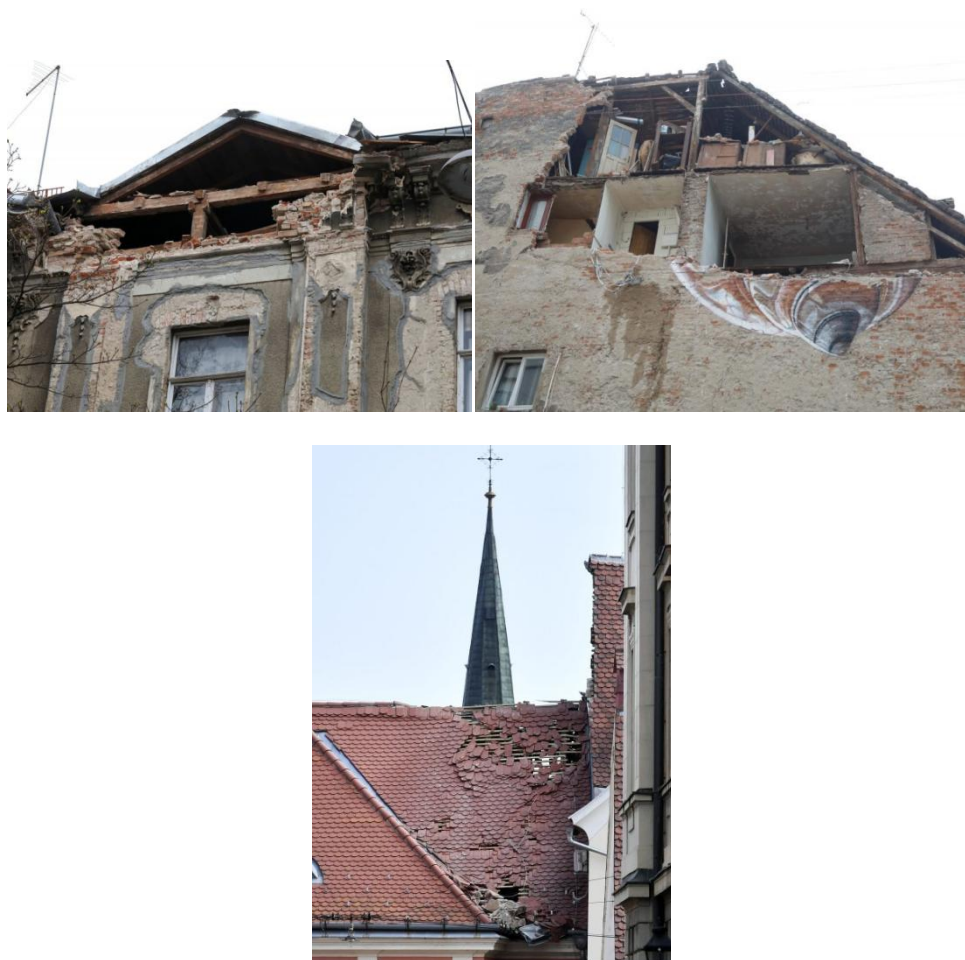
Potresna djelovanja će bez sumnje otkriti sve slabosti konstrukcije, jer će one biti razlog urušavanja građevine u potresu. Na slici (Slika 1.) možemo vidjeti utjecaje potresnih djelovanja na konstrukciju.

Slika 1. Utjecaj potresnih djelovanja na konstrukciju.

Potresna djelovanja utječu na konstrukciju od temelja do krova. Sljedeći pojmovi su temeljeni prema prikladnoj literaturi [4, 5]. Način temeljenja i dubina temelja je važan faktor pri djelovanju potresa. Potres pokušava destabilizirati konstrukciju, ali u prisustvu dobro izvedenih temelja oni učvršćuju istu konstrukciju, osim ako dođe do poremećaja u tlu kao što su klizišta ili likvefakcija. Stare zidane građevine u urbanim i ruralnim jezgrama poprimaju velika oštećenja u slučaju jakog potresa. Građevina posjeduje ranjivosti koje mogu biti pogubne i katastrofalne u slučaju djelovanja potresa. Kod starih zidanih zgrada to je najčešće manjak povezanosti i cjelovitosti same konstrukcije, ne ostvarene veze između okomitih zidova, te ne ostvarene veze između zidova i stropnih konstrukcija, gdje zbog navedenih nedostataka dolazi do odvajanja nosivih zidova u kutovima spoja, te time i do rušenja nosivih zidova koji su položeni okomito na ravninu djelovanja seizmičkog gibanja tla. Najčešće su i pojave dijagonalnih pukotina na zidovima, što dovodi do odvajanja zidova i konačnog urušenja, što je uzrokovano lošom

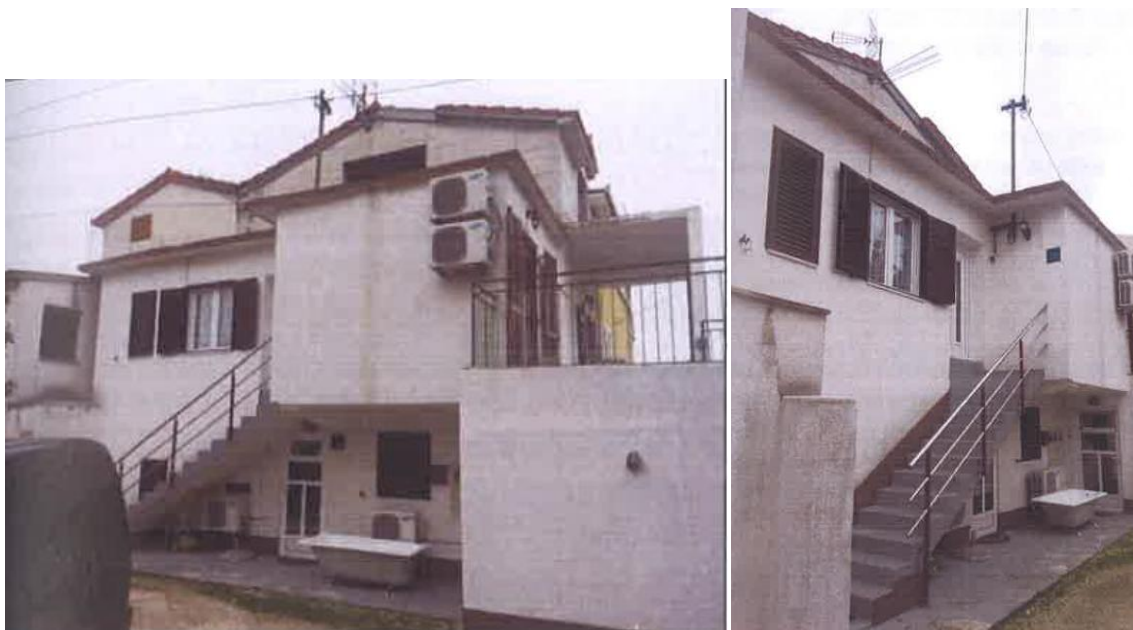
Na prikazanoj slici (Slika 3.) možemo vidjeti izvedeno stanje odabrane građevine. Građevina je očuvanog stanja sve do danas.

Slika 3. Izvedeno stanje odabrane građevine.

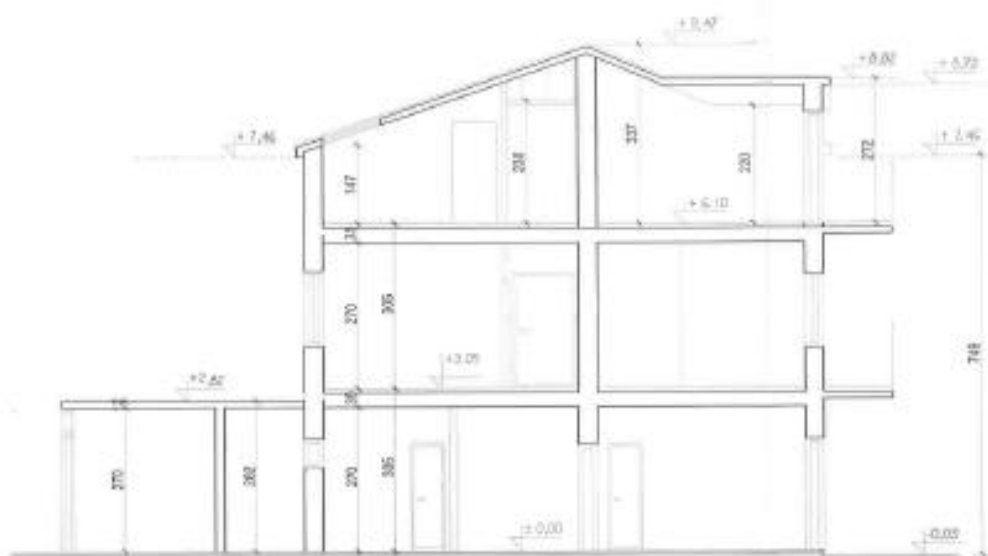
Slika 12. Presjek odabrane građevine. (Izvor – arhitektonski nacrti)

Predmetna građevina je podjeljana na dva dijela : građevina 1 istočni dio građevine i građevina 2 zapadni dio građevine. Istočni dio građevine sačinjava prizemlje i dva kata (P+2) , a zapadni dio građevine sačinjava prizemlje i kat (P+1). Međukatna konstrukcija je po cijeloj građevini izvedena sustavom „ISTEG“, a krovna konstrukcija nad istočnim dijelom je kosa dvostrešna krovna armiranobetonska ploča debljine 0,10 m pod nagibom 22°, a iznad zapadnog dijela je ravna armiranobetonska krovna ploča debljine 0,10 m. Nadogradnja je izvedena od blok opeke sa vertikalnim i horizontalnim serklažima. Građevina nije pravilnog tlocrtnog geometrijskog oblika. Građevina nema postojanih trijemova u prizemlju, a lođe su postojane u malim kvadraturama. Građevina nije u potpunosti izvedena do kraja sve do danas. Građevina je izvedena na temeljima. Ukupna visina od poda prizemlja do najvišeg dijela krova je 9,47 m. Detaljni podatci su dani tablicom (Tablica 10.), tlocrt prizemlja je prikazan na slici (Slika 11.), a presjek slikom (Slika 12.).
