SANACIJA HIDROIZOLACIJE ZGRADA

ZAVRŠNI ISPIT

Zagreb, 2024.

REPAIR OF THE WATERPROOFING OF BUILDINGS

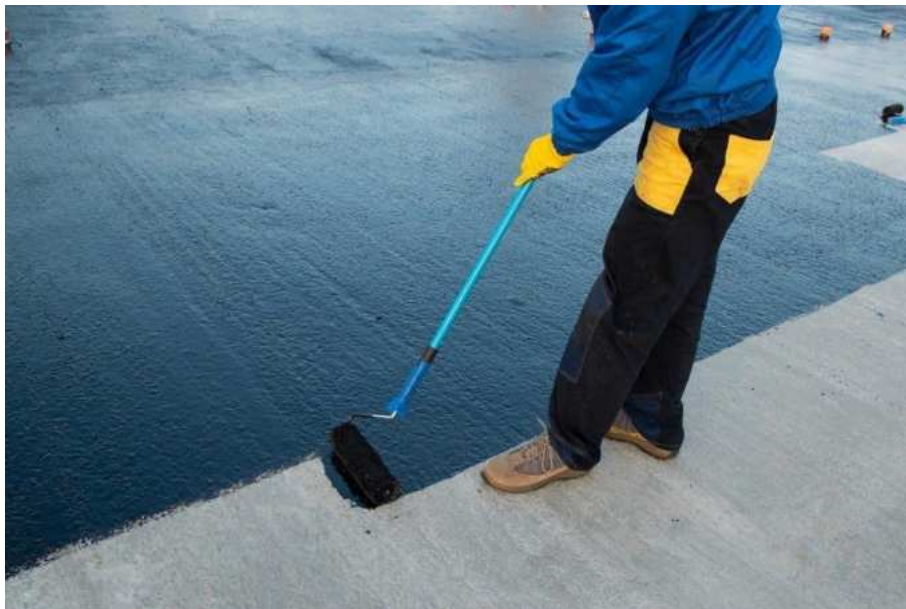
Bitumenska boja je fleksibilnog tipa i nanosi se valjcima ili četkama. Predviđena je za veće površine u obliku završnog sloja i osnovnog premaza za membranu. [5]

Slika 1.: Bitumenska boja [1]

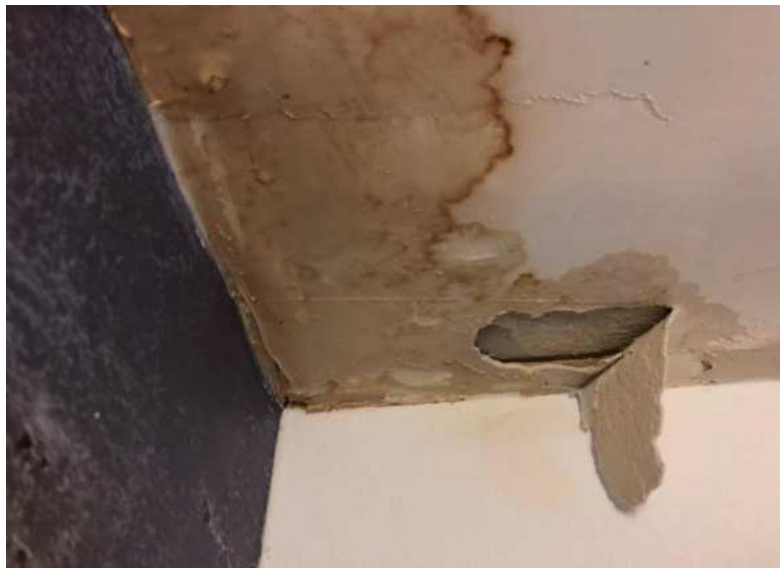
Bilo da se radi o drvenoj, betonskoj ili metalnoj konstrukciji, dugoročni utjecaj vlage uništava njezine dijelove. Elementi koji su napadnuti mogu biti nosivi čime se ugrožava i sama stabilnost konstrukcije. Što se kasnije reagira na problem, to troškovi sve više i više rastu. A popravci te vrste, koji uključuju potpunu sanaciju ili zamjenu pojedinih elemenata, mogu biti osjetno skupi.

Slika 10.: Oštećenje konstrukcije od vlage

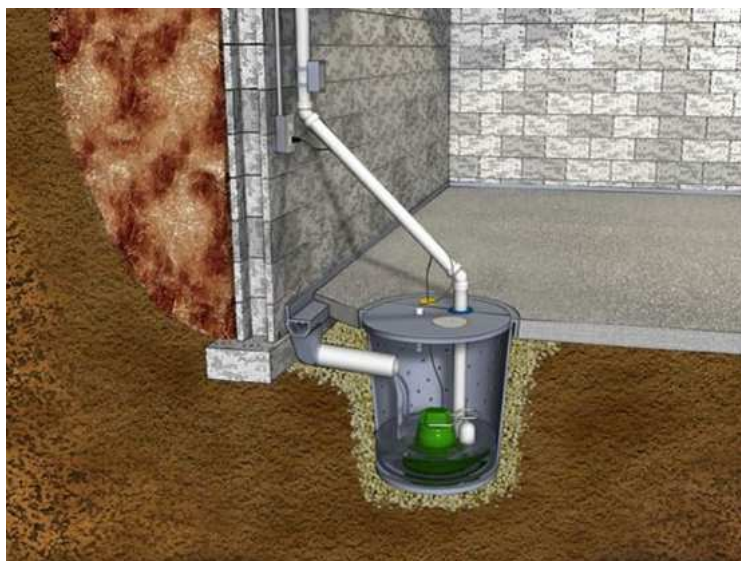
U čestoj upotrebi je i ugradnja pumpe koja odvodi i preusmjerava vodu što dalje od objekta. Takav sustav u kombinaciji sa sanacijom spojeva obično je zadovoljavajuće rješenje.

Slika 25.: Pumpa za odvodnju vode [25]
