Preddiplomski studij, smjer Mehanizacija

**PROIZVEDENA RAZINA BUKE NA TRAKTORU PRI RAZLIČITIM  
AGROTEHNIČKIM PODLOGAMA U ODNOSU NA RADNE SATE TRAKTORA**

Završni rad

**Osijek, 2016.**

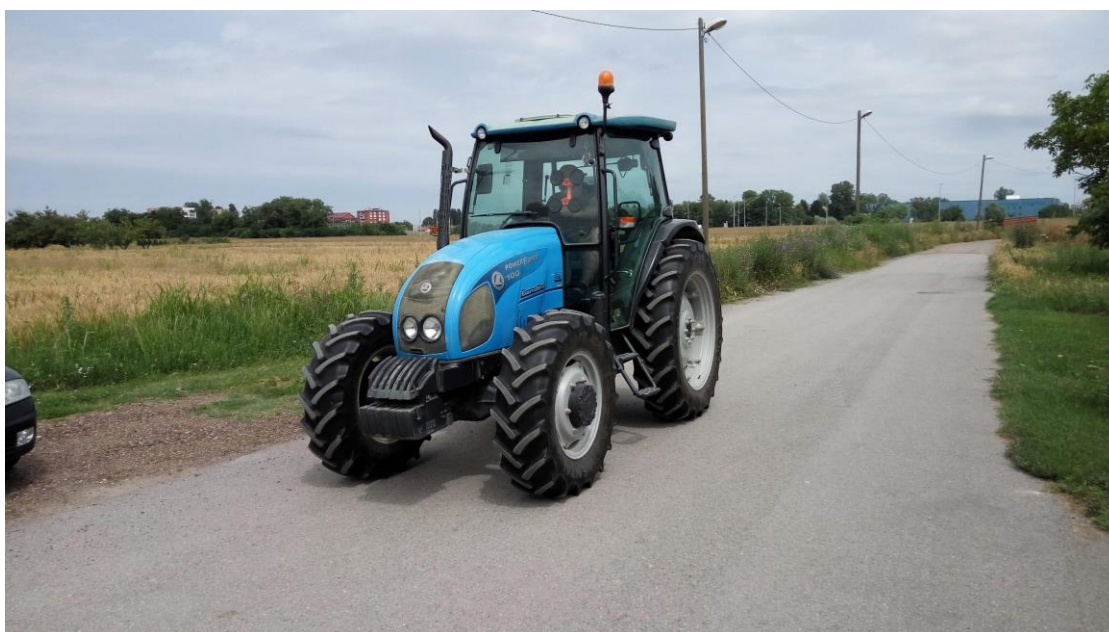
Slika 4. LANDINI POWERFARM DT100A (Vlastiti izvor)

Istraživanja su obavljena 2015. i 2016. godine na traktoru LANDINI POWERFARM DT100A (slika 4) i to bez priključnog stroja. Mjerenje razine buke obavljeno je prema normi HRN ISO 6396 koja se odnosi na buku u unutrašnjosti kabine traktora. Ispitivanja su obavljena na proizvodnim površinama i pristupnim cestama srednje Poljoprivredne i veterinarske škole u Osijeku. Prilikom istraživanja 2015. godine temperatura zraka iznosila je 31°C, relativna vlažnost zraka 64%, a brzina vjetra zanemariva. Slični vremenski uvjeti bili su prilikom mjerenja 2016. godine. Traktor je prilikom istraživanja 2015. godine imao 5800 radnih sati, a prilikom mjerenja 2016. godine imao je oko 6800 radnih sati.

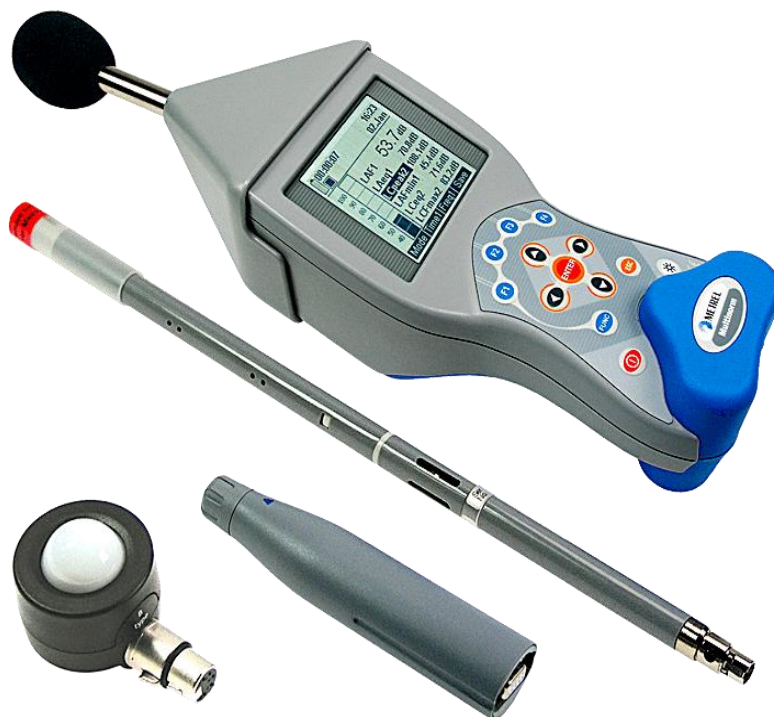
Slika 6. Uređaj proizvođača METREL tipa Multinorm MI 6201 EU (URL 9)

Za ispitivanja buke korišten je uređaj proizvođača METREL tipa Multinorm MI 6201 EU s pripadajućom zvučnom sondom (mikrofonom klase B) istog proizvođača (slika 6.).

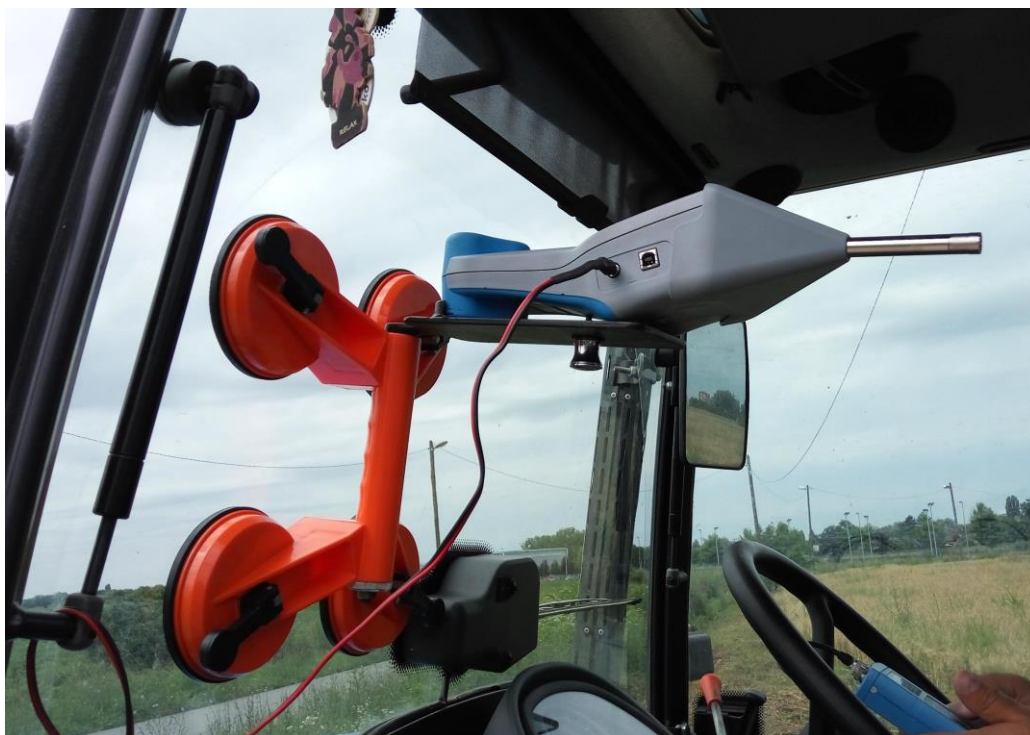
Slika 7. Položaj uređaja u odnosu na referentnu točku sjedala rukovatelja (Vlastita fotografija)

Prema HRN ISO 6396 obavljeno je mjerenje s lijeve i desne strane rukovatelja dok se traktor kretao eksploatacijski pri prosječnoj brzini oko  $7,5 \text{ km h}^{-1}$ . Prema normi HRN ISO 5131 određeno je gdje se uređaj mora nalaziti u odnosu na referentnu točku sjedala rukovatelja, a to je, kako je vidljivo na slici 5., od sredine glave rukovatelja do razine sjedala na visini  $790 \pm 20 \text{ mm}$  i odmaknut od sredine glave  $200 \pm 20 \text{ mm}$  s lijeve i desne strane. Položaj uređaja u odnosu na referentnu točku sjedala rukovatelja prikazan je slikom broj 7.
