# UTVRĐIVANJE KVALITETE RADA RASPRŠIVAČA PREMA EN 13790-I i II

**TESTIRANJE TEHNIČKIH SUSTAVA U ZAŠTITI BILJA PREMA NORMI**  
**EN 13790 I I II**

**Diplomski rad**

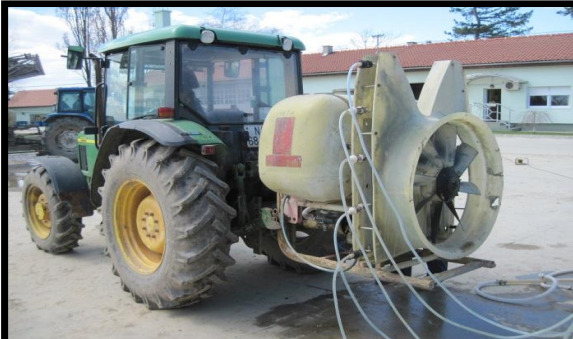
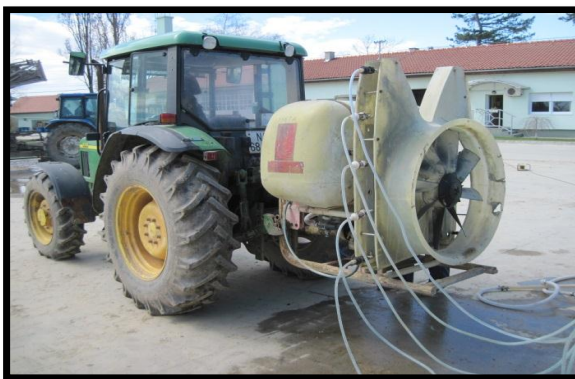
Slika 17. Skupni izvještaj za raspršivač AGP 600 - Belobradić

Prikaz ispravnosti pojedinog raspršivača prikazan je na slijedećim obrascima. Mlaznice koje su začepljene označene su crvenom bojom i one se nakon čišćenja mogu još koristiti, a mlaznice označene plavom bojom su potrošene i nisu za uporabu.

| <b>Radni tlak (bar)</b> | | 12 | 3,16 | l/min | | <b>Opće stanje</b> | ZADOVOLJAVA | | NEZADOVOLJAVA | |

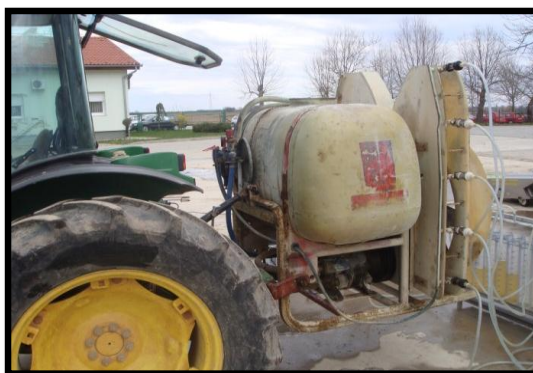
Slika 18. Skupni izvještaj za raspršivač AGP 600 - Bošnjaković

| | 6 | 12,5 | 19,7 | Ne |

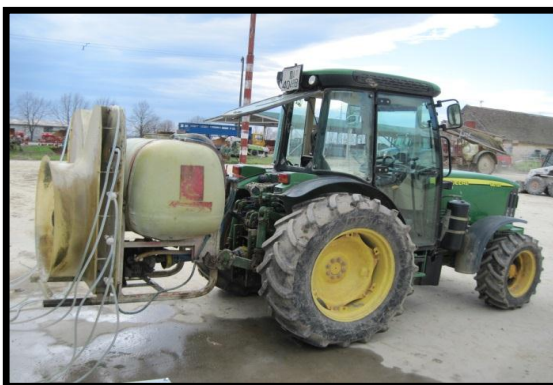
Slika 19. Skupni izvještaj za raspršivač AGP 600 - Boljkovac

| <b>UUPG</b> | Da | Osilovačka | | | 6 | 11,7 | 16,5 | Ne |

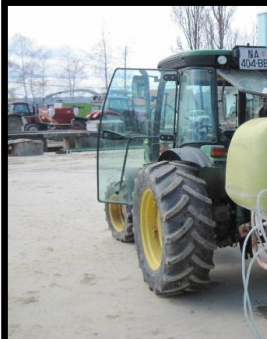
Slika 24. Skupni izvještaj za raspršivač AGP 600 - Tominac

| | 6,3 | 12 | 18 | Ne |
