# ANALIZA STANJA I PROCJENA UGROŽENOSTI ZA PODUZEĆE „VODIR j. d. o. o.“

**Master's thesis / Specijalistički diplomski stručni**

**2018**

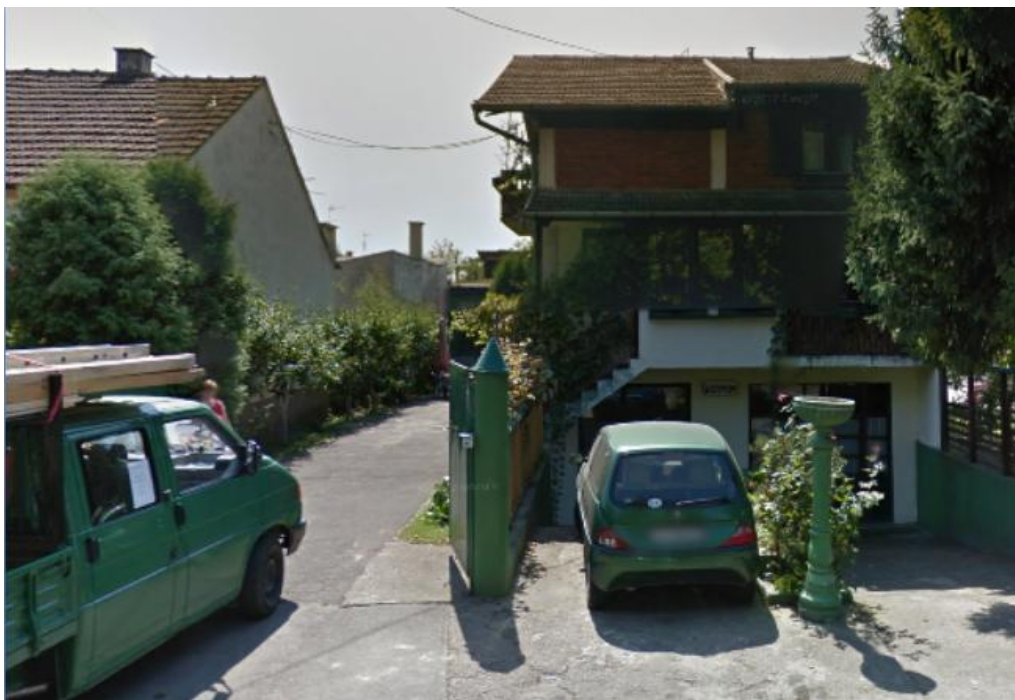
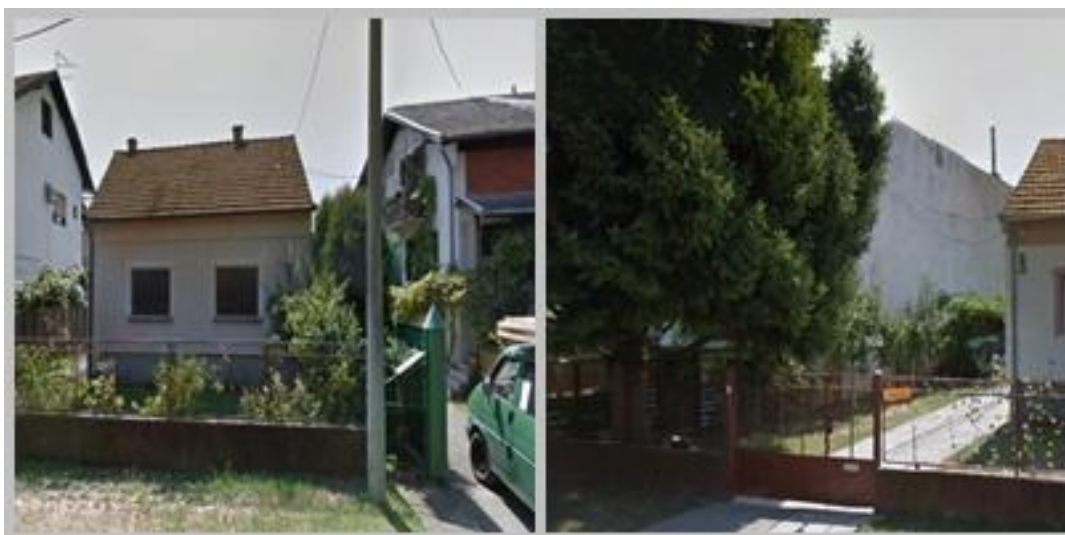
Obiteljska kuća je samostalan objekt. Pored tvrtke „Vodir j.d.o.o.“ se nalaze obiteljske kuće i u neposrednoj blizini nema objekata koji se bave proizvodnom ili nekom drugom djelatnošću. Susjedni objekti, kao i promatrani objekt, nemaju organiziranu tjelesnu i tehničku zaštitu. Iz dvorišta susjedne kuće s lijeve strane može se ući u dvorište promatranog objekta. Ulazak je moguć samo preskakanjem željezne ograde koja je postavljena na betonski zid. Visina betonskog zida iznosi šezdeset centimetara, a visina željezne ograde iznosi jedan metar i sedamdeset centimetara. Iz dvorišta susjedne kuće s desne strane se ne može ući u dvorište promatranog objekta. Postavljena je drvena ograda, od strane vlasnika susjedne parcele, koja dijeli susjedno dvorište od prostora ispred obiteljske kuće. Dotična drvena ograda je postavljena na povišen betonski zid i njezina uloga je samo da spriječi mogućnost pada osoba iz susjednog dvorišta na površinu poda ispred štíćenog objekta. Betonski zid na kojem je drvena ograda je iste visine, ali zbog kosine ulazne rampe postoji razlika u visini. Visina drvene ograde iznosi jedan metar i devedeset centimetara. (Slika 3. i Slika 4.)

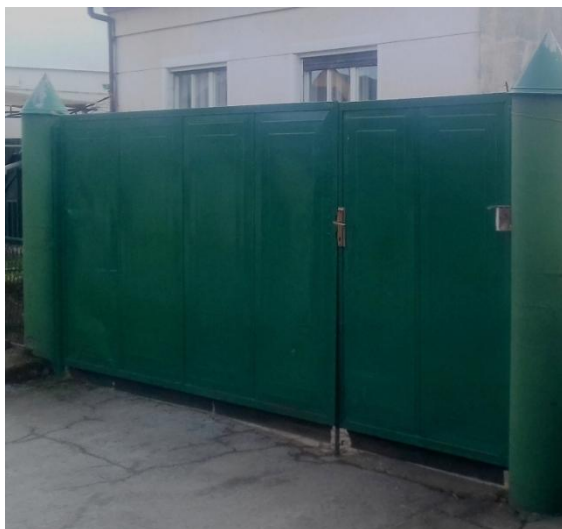
Slika 7. Perimetar prvog ulaza

Postoje dva ulaza u tvrtku „Vodir j.d.o.o.“. Oba su sa sporedne ceste, koja je dvosmjerna i rijetko prometna. Perimetar prvog ulaza se štiti mehaničkim preprekama. Ulaz u dvorište poduzeća je zaštićen željeznom ogradom visine dva metra s prednje strane. Sa bočne strane se nalazi drvena ograda koju je lako preskočiti i ući u dvorište obiteljske kuće. Visina drvene ograde iznosi jedan metar. Pričvršćena je na betonski stup koji je visok dvadeset centimetara. Perimetar prvog ulaza nije zaštićen sustavom videonadzora. Kao što je već spomenuto u gornjem tekstu, postoji samo parlafon sa kamerom bez mogućnosti automatskog otvaranja vrata.

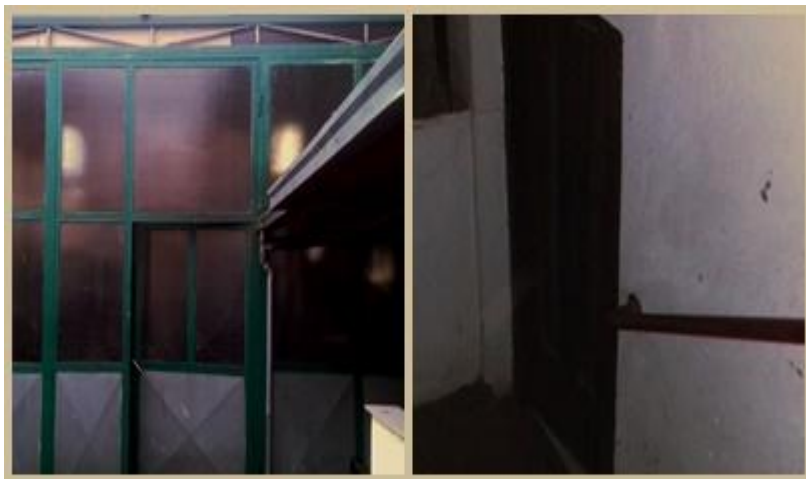
Slika 8. Glavni ulaz u proizvodni pogon i ulaz između proizvodnog pogona i skladišta

Skladište ima dva ulaza. Kao što je već spomenuto, u prvi se ulazi sa sporedne ceste. Ulaz sa sporedne ceste ima mogućnosti pristupa dostavnog vozila u zatvoreni prostor. U

proizvodnom pogonu se nalaze stepenice koje vode u podrumski dio. Između proizvodnog pogona i skladišta nalaze se drvena vrata. Proizvodni pogon i skladište funkcioniraju kao dva zasebna radna prostora. Proizvodni pogon ima direktan ulaz iz vanjskog prostora sa željeznim vratima.

Na svim ulaznim vratima ne postoji kontrola pristupa, odnosno kontrola ulaska i izlaska zaposlenika.

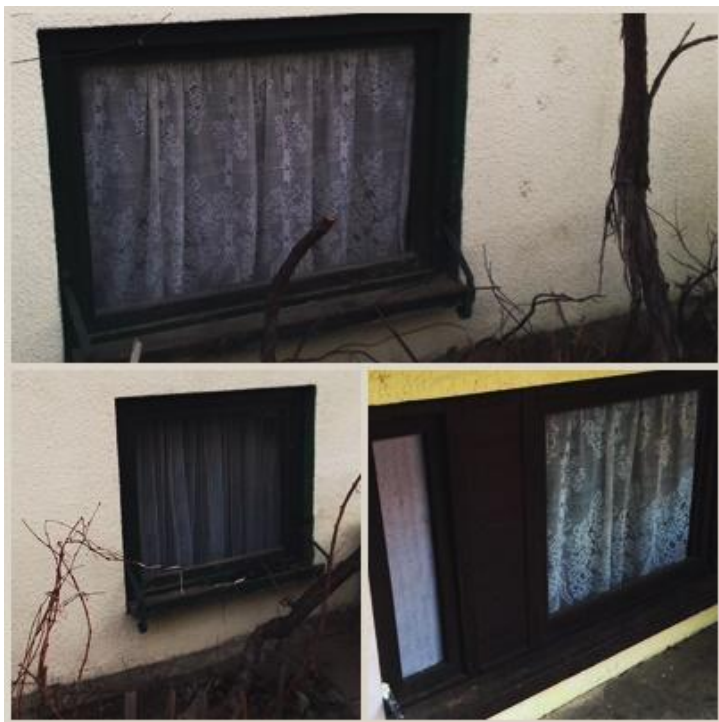
Slika 19. Podrumski prozori

Osoba s lošim namjerama koja želi nasilno ući u štićeni objekt u većini slučajeva će prvo procijeniti situaciju i pokušati pronaći slabe točke. Prva takva točka je drvena bočna ograda na ulasku u objekt. Nju je lako preskočiti ili ručnom pilom prepiliti par okomitih dasaka koje ju sačinjavaju. Druga slaba točka su podrumski prozori. Iz dvorišta se u objekt može ući razbijanjem staklenih prozora s drvenim okvirom. Postoje tri takva prozora koji nisu zaštićeni ni jednim sustavom tehničke zaštite. Dakle, moguć je neovlašteni ulazak u štićeni objekt kroz prozor. U tom slučaju lopov bi prvo trebao ući u dvorište tako da preskoči željeznu ogradu visine dva metra ili bočnu drvenu ogradu i zatim razbije prozor. Treća slaba točka je činjenica da objekat nije zaštićen sustavom videonadzora kao ni sustavom protuprovale. Samim tim lopovu su olakšane njegove namjere. Neće biti identificiran od strane kamera, odnosno neće se morati zamarati time kako će sabotirati kameru. Isto tako njegovo neovlašteno kretanje u štićenom objektu neće biti na vrijeme zapaženo niti spriječeno.

Situacija u kojoj bi provalnik ušao u objekt sa stražnje strane je malo vjerovatna. Visina vanjskih zidova nadograđenog dijela koji graniče sa susjednim parcelama je visoka i iznosi pet metara. Na krovu nadograđenog dijela su salonit ploče. Sama konstrukcija na kojoj su položene ploče je gusta. Uvijek postoji mogućnost da netko uđe kroz krov, ali ne može iznijeti pakete parketa ni strojeve zbog njihove težine. Jedino možda sitni alat. U planu je mjenjanje krova, odnosno ukoniti salonit ploče i ugraditi krovne limene panele sa izolacijom.
