Master's thesis / Diplomski rad

DRVENA KAPELA SVETOG PETRA I PAVLA U BOKU
PALANJEČKOM

Franka Šimović

ZAGREB, 2023. godina

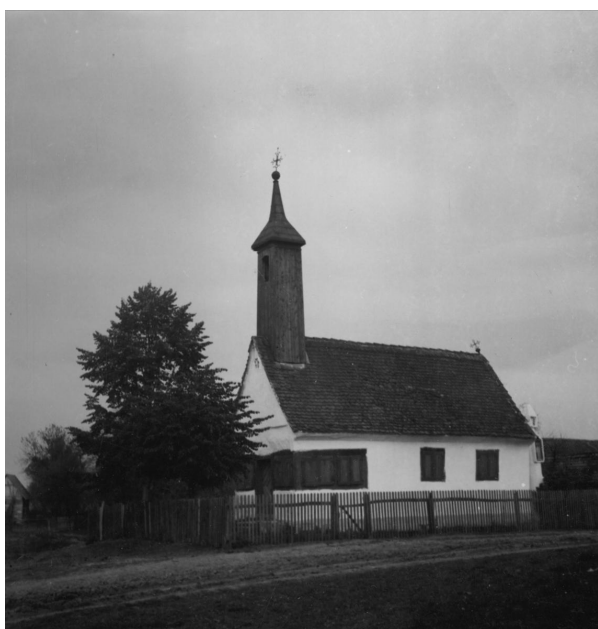
Slika 3. Kapela s jugozapadne strane 1957.,
snimio Branko Lučić

Do obnove 2015. godine kapela je bila ožbukana i njeno krovništvo *na dvije vode* bilo je pokriveno crijepom, osim zvonika izložene drvene konstrukcije s limenom kapom. Davor Salopek karakteristike kapele identificira kao povijesno-vremenski relevantne, a nju samu kao jedan od vrhunskih primjera arhitektonskog i konstruktivnog oblikovanja prostora i detalja, u kategoriji crkvi s narteksom (lojpom), kojoj je hitno potrebna sanacija (u radu objavljenom 2011. godine).¹³¹ On ističe da su kapele na području Sisačke biskupije građene najvećim dijelom od drva, što je i očekivano (uz izuzetak kapele Svetog Antuna u Dvorišću, Svetog Petra u Taborištu

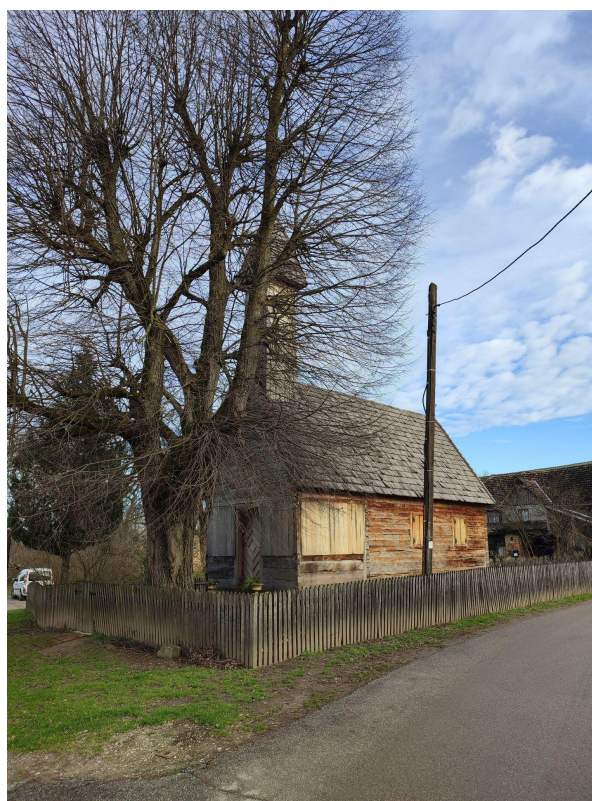
Slika 4. Kapela s jugozapadne strane 2023.,
snimila Franka Šimović

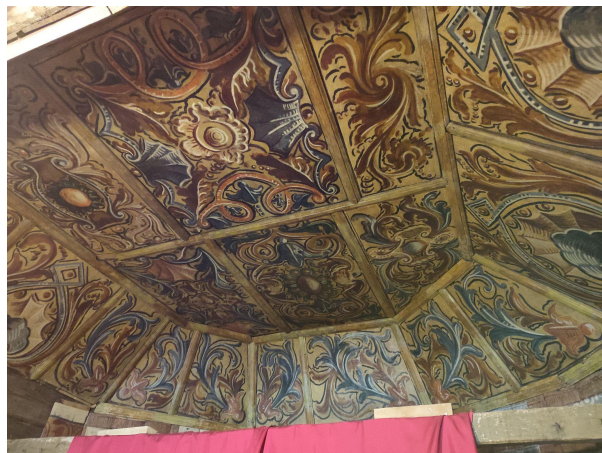
Slika 10. Restaurirani oslik svoda nad svetištem, snimila Franka Šimović

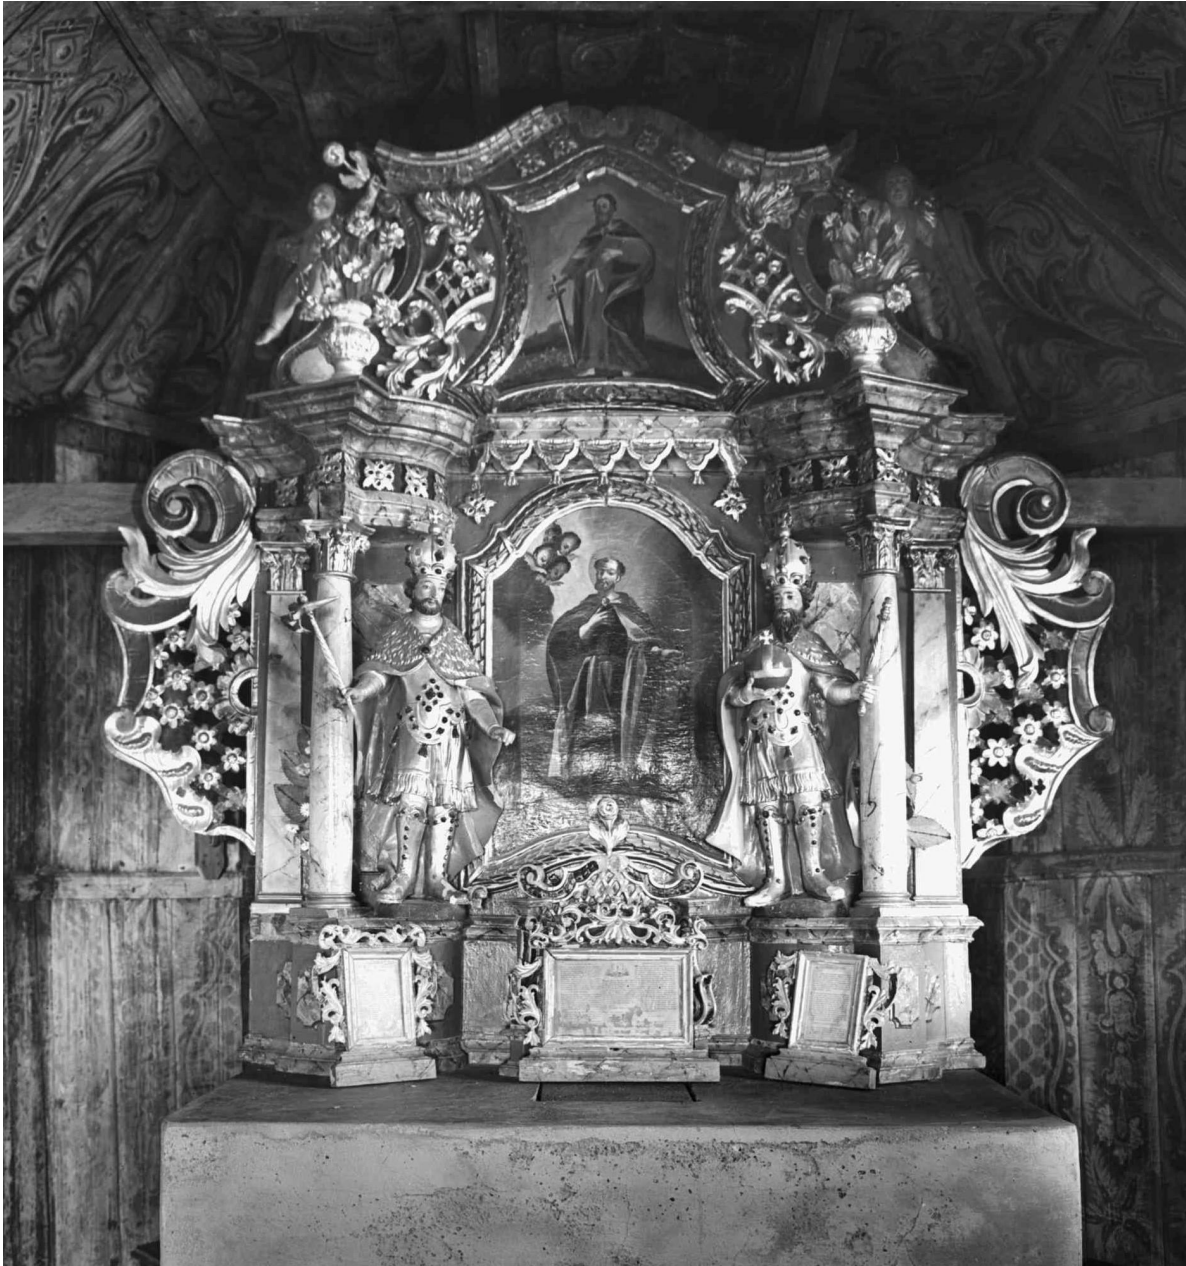
Slika 12. Oltar kapele sv. Petra i Pavla 1939. (detalj fotografije), snimio Đuro Griesbach

Oltar sv. Petra i Pavla kao cjelina dinamiziran je tipično baroknim konkavno-konveksnim oblikovanjem. Konstrukcija retabla izrađena je od dasaka debljine do 2 centimetra spojenih

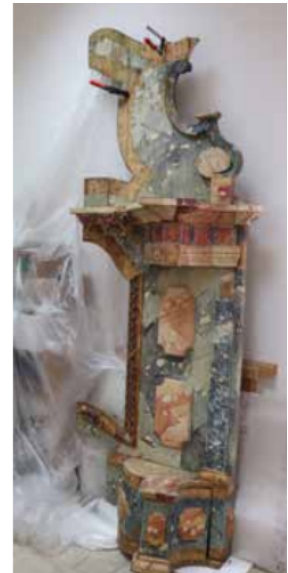
Slika 14. Izvorna polikromija na oltaru nakon čišćenja, snimila Nives Maksimović Vasev

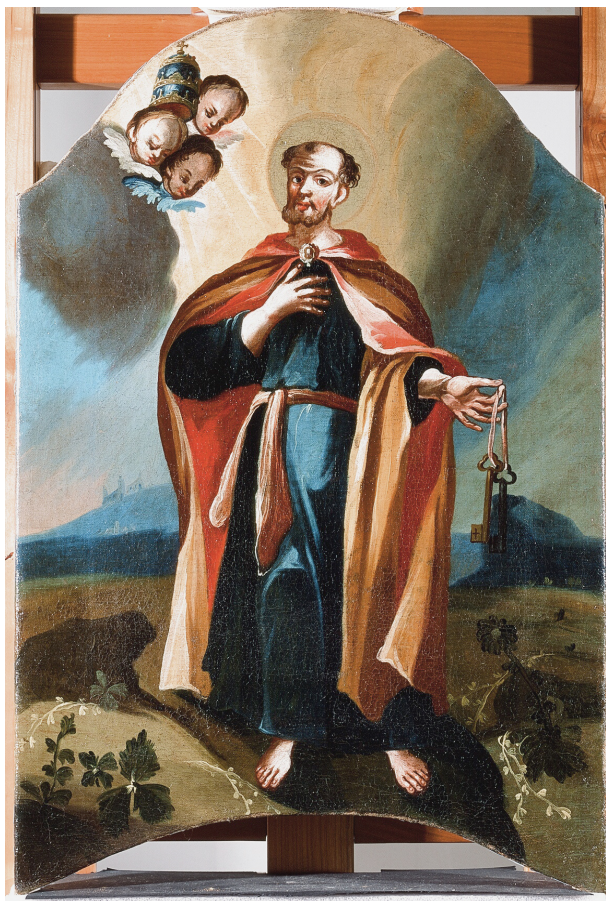
Slika 18. *Sv. Petar* (detalj fotografije), snimila Nikolina Oštarijaš

Ivana Sambolić iste godine izvela je i restauracijske radove na glavnoj oltarnoj pali dimenzija 84 × 75 centimetara koja prikazuje svetog Petra.¹⁶⁷ Ovo djelo centralni je likovni prikaz oltara u kapeli u Boku Palanječkom, flankirana skulpturama svetih kraljeva Ladislava i Stjepana. Bočni bridovi su ravni, donji je konkavan, a gornji konveksan. Sveti Petar uspravno stoji u samom središtu kadra, pogleda i tijela usmjerenog prema promatraču. Jednako kao i sveti Pavao, prikazan je u poprilično pustom krajoliku s nekoliko biljnih vitica i nešto raslinja u blizini nogu. Bosonog je i odjeven u dugu tamno modru tuniku sa žutim zavezanim pojaseom i plaštem s iza zabačenom kapuljačom. Plašt je, kako je uobičajeno u tradiciji, žute boje koja simbolizira

Tijekom 2011. godine obje oltarne slike demontirane su s oltara i prenesene u radionice Hrvatskog restauratorskog zavoda.¹⁷⁰ I u ovom slučaju nosilac slike je laneno platno na drvenom podokviru, a izvješće prenosi da su na pozadini vidljivi inicijali, iako ne specificiraju o kojim inicijalima se radi (prema fotografiji čini se da inicijali možda glase H.B.L.)¹⁷¹ Uklonjen je potamnjeli lak koji je bio nejednako nanesen i ostaci voska od svijeća.¹⁷² Slika je bila dosta krakelirana i mjestimično oštećena, osobito uz rub slike od čavlića i brončanog premaza kojim je u nekom ranijem nestručnom zahvatu premazana drvena konstrukcija oltara, a na više mjesta otpale su ljuskice slikanog sloja i veliki dijelovi bili su preslikani (prvenstveno tunika svetog Petra).¹⁷³ Rubovi slike ojačani su novim trakama lanenog platna i slika je napeta na novi podokvir prije nego što je retuširanje u gvašu i Maimeri Restaura bojama dovršeno.¹⁷⁴

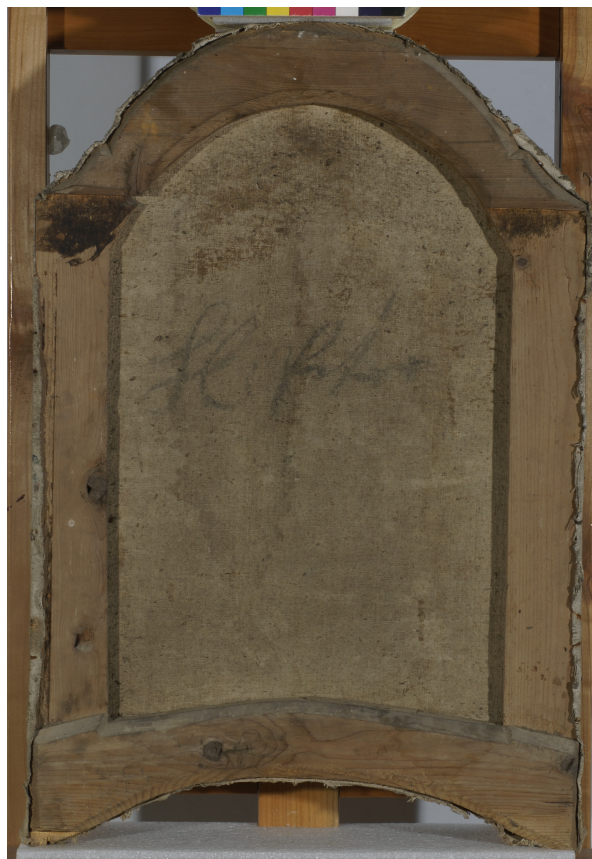
Slika 19. Poledina slike *Sv. Petar* s potpisom (detalj fotografije), snimila Nikolina Oštarijaš
