Černobil prije i nakon katastrofe

Undergraduate thesis / Završni rad

2016

ČERNOBIL PRIJE I NAKON KATASTROFE

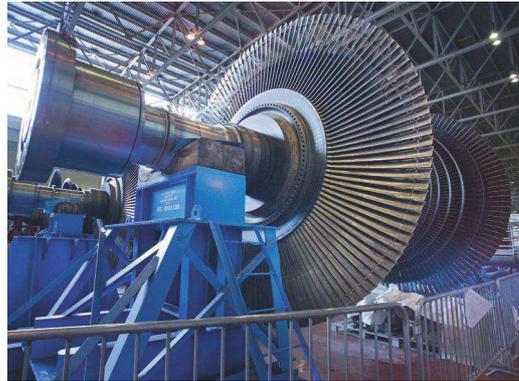
Slika 1: Turbina koju pokreće nastala para, te vrtnjom lopatica turbine nastaje električna energija [3].

topline koja se koristi za zagrijavanje velike količine vode koja se pretvara u paru. Nadalje se reakcije ponovno događaju dodajući nuklearno gorivo - uran, što je poznato pod nazivom lančana reakcija. Nastala para prisilno prolazi kroz nekoliko turbina - rotora na kojima su postavljene lopatice. Prolazak pare uzrokuje zakretanje turbine, a njezina vrtnja proizvodi energiju koja se zatim pretvara u električnu energiju. Struja nakon toga prolazi kroz dalekovode prema obližnjim naseljima, gdje se potom koristi u svakodnevnom životu.

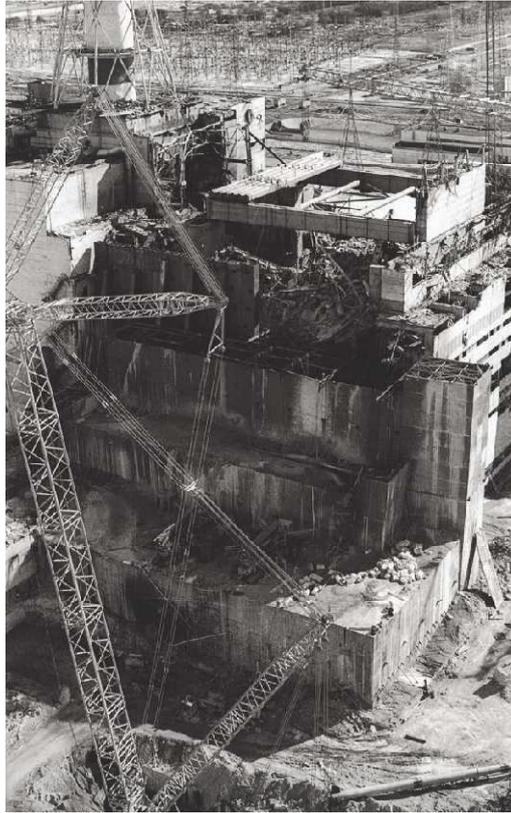
Slika 3: Eksplozija je uništila i zgradu koja se nalazila oko četvrtog reaktora [3].

Eksplozija je bila toliko snažna da je podignula betonski poklopac reaktora koji je težio više od 1000 tona, te je nekoliko trenutaka ostao u zraku. U tom trenutku, ušao je zrak koji se pomiješao sa procesom fisije što je uzrokovalo još nekoliko eksplozija. Nakon što je eksplozija otpuhnula krov s reaktora, dogodilo se možda i najgore od svega. Opasan materijal koji se prije zadržavao u reaktoru raspršio se u obliku plamena u okoliš. Velike količine nuklearnog goriva, milijarde radioaktivnih čestica, te velika količina krutog materijala je u obliku plamena padala po zemlji, a neki dio je padao i na krov susjedne zgrade gdje se nalazio turbogenerator. Krov je bio obložen katranom koji se ubrzo zapalio. Oko 50 tona nuklearnog goriva otišlo je u atmosferu, a drugih 70 tona padalo je okolo elektrane.

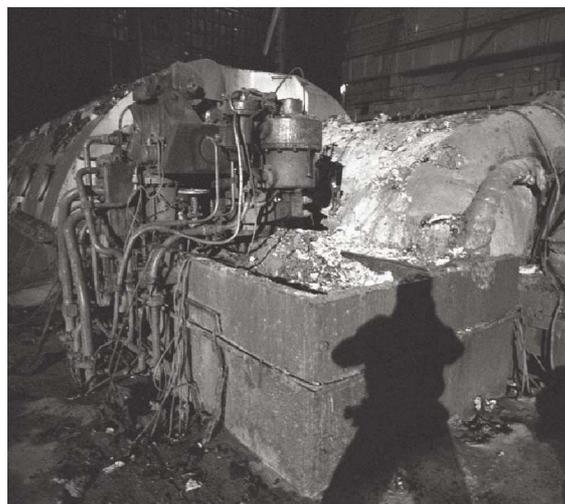
Slika 4: Uništena turbina [3].

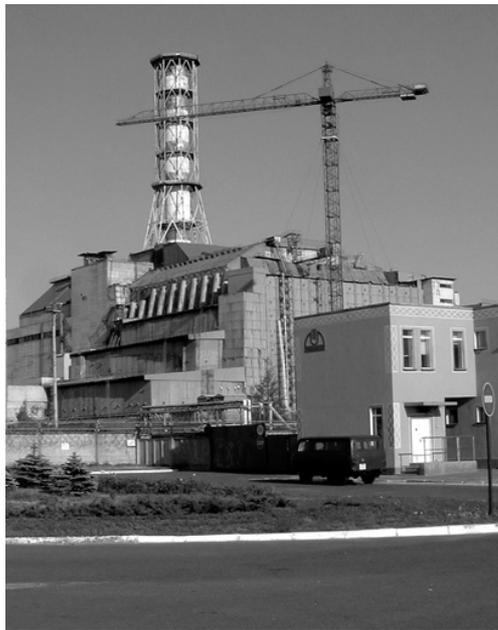
Slika 9: Sarkofag oko četvrtog reaktora, 2003. godina [5].

uništeni reaktor od neposrednog okruženja, te na taj način smanjila razinu radioaktivnosti i omogućila radnicima da nastave s radom na preostala tri reaktora. Ta ograda nazvana je sarkofag. Rad preostala tri reaktora bila su osobito važna jer su se mnoga okolna područja, koja nisu bila jako pogođena nesrećom, oslanjala na električnu energiju dobivenu od nuklearne elektrane Černobil.

U prosincu 1986. godine izgrađena je ograda na gotovo trideset katova. Njezinom izgradnjom, ostala tri reaktora mogla su nastaviti s radom. S tim uspješnim rezultatom smatrali su kako je noćna mora u Černobilu gotova, no na neki način ona je tek počinjala.

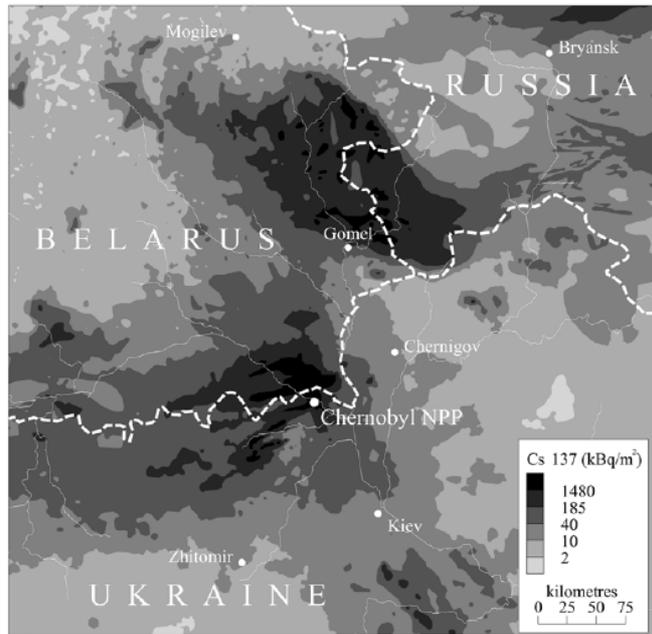
Slika 10: Koncentracija raspršenog ^{137}Cs na području Ukrajine, Bjelorusije i Rusije [5].

U neposrednoj blizini četvrtog reaktora bile su najveće koncentracije radioaktivnih čestica. Također, zbog utjecaja vjetra i raznošenja radioaktivnih čestica, velika količina bila je i na području istočne Bjelorusije i jugozapadne Rusije. Kako su radioaktivne čestice padale na razne površine, zračenja je bilo svugdje. Krave su bile zaražene jedući travu koja je bila ozračena. Tako su milijuni litara mlijeka u Poljskoj, Mađarskoj, Austriji i Švedskoj postali neupotrebljivi.

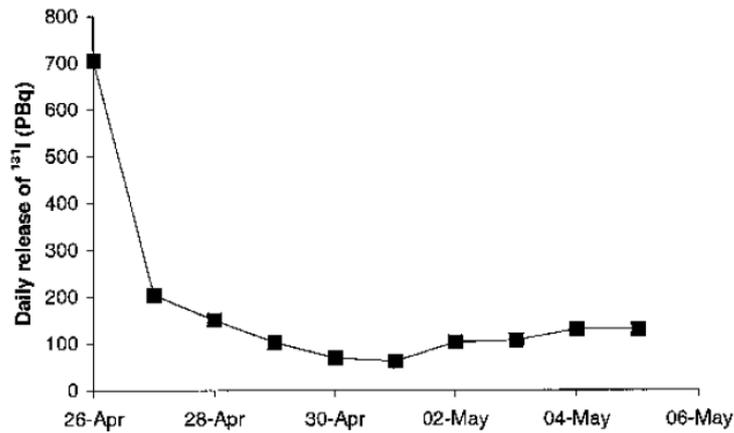
Slika 11: Dnevno ispuštanje opasnog elementa ^{131}I tijekom razdoblja od 26. travnja do 6. svibnja 1986. godine [5].

Nakon Černobilske katastrofe, uočeno je mnogo opasnog, radioaktivnog zračenja u zraku. Prije eksplozije četvrtog reaktora, unutar njegove jezgre nalazio se 190,3 tona radioaktivnog materijala. Nakon nesreće, otprilike 6,7 tona od tog materijala, raspršilo se u okoliš što je uzrokovalo daljnje posljedice.
