# Idejno rješenje raskrižja Resnički gaj I. i II. u Gradu Zagrebu

**Undergraduate thesis / Završni rad**

**IDEJNO RJEŠENJE RASKRIŽJA RESNIČKI GAJ I. I**  
**II. U GRADU ZAGREBU**

**RECONSTRUCTION PROPOSAL OF INTERSECTION  
RESNIČKI GAJ I. AND II. IN THE CITY OF ZAGREB**

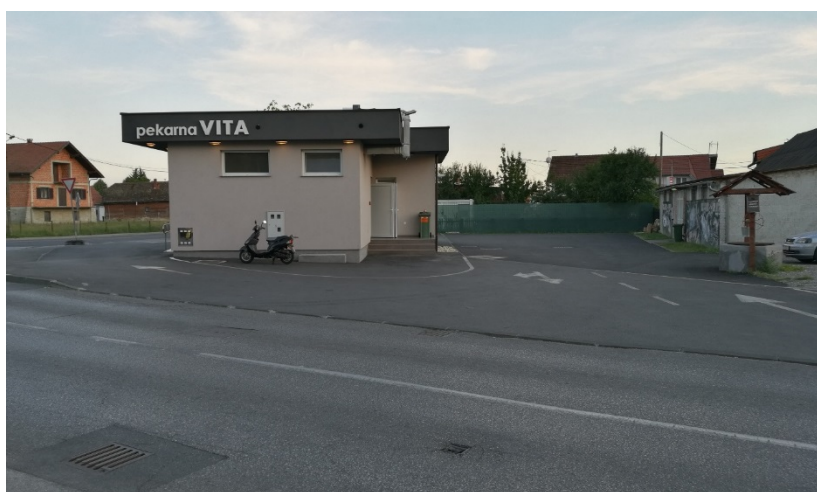
Slika 1. Prilazni kolnik pekarnice Vita

Pekarna Vita nalazi se na kućnom broju 4 Ulice I. Resnički gaj jugozapadno od predmetnog raskrižja. Prilazni kolnik pekarni Vita, koji nije u razini s kolnikom, nalazi se s južne strane kolnika Ulice I. Resnički gaj, za približno 20 metara zapadnije od raskrižja, širine oko 6 metara, te se proteže oko samog objekta povezujući prostor ispred dostavnog skladišta i prodajni prostor ispred ulaza u pekarnu kao i parkirališni prostor koji se nalazi s južne strane objekta što je vidljivo iz Slike 1. Provedenom anketom dana 29.05.2017. godine s voditeljicom pekarnice Vita došlo se do podataka da je tlocrtna površina objekta 90 metara kvadratnih od kojih je 60 metara kvadratnih prodajno - proizvodnog prostora, a 30 metara kvadratnih skladišnog prostora. Pekarna u dvije smjene od 05:00 sati do 21:00 sat zapošljava pet radnika. Dostava gotovih i polugotovih pekarskih proizvoda obavlja se kombi vozilom po potrebi, a u prosjeku svaka tri sata. Vrijeme kašnjenja isporuke robe je maksimalno 30 minuta. Iskrcaj robe obavlja se ručno ili ručnim kolicima u trajanju od 15 do 35 minuta. Dvorišni prostor je dostatan za parkiranje desetak vozila.

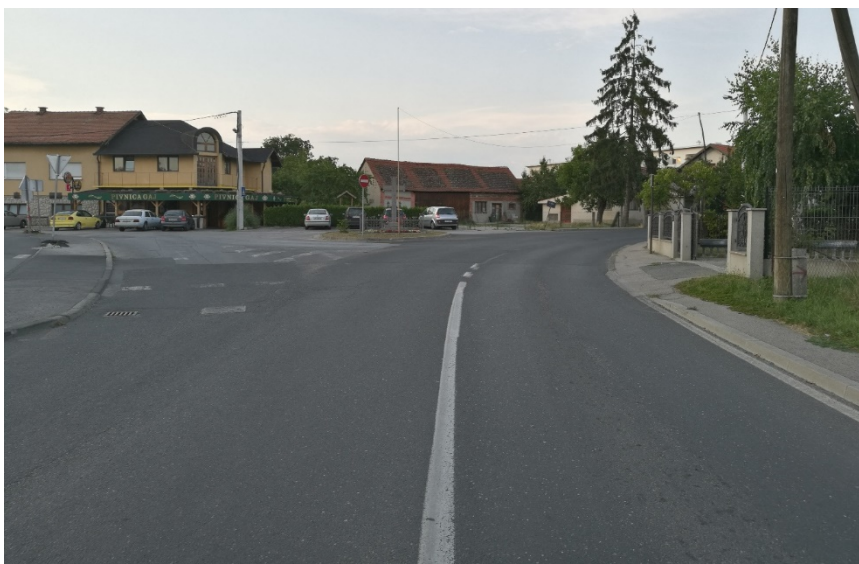
Slika 7. Detaljan prikaz predmetnog raskrižja iz smjera privoza 2

Neposrednim opažanjem utvrđeno je da je raskrižje pregledno iz svih prilaza raskrižju tj. ne postoje građevinski objekti i prirodne zapreke koje bi smanjile preglednost i time utjecale na sigurnost prometovanja. Vidljivost noću je dobra. Slike 5 i 8 prikazuju promatrano raskrižje sa svih privoza. Detaljni prikaz raskrižja sa svih privoza je prikazan na Slici 6, 7 i 9.

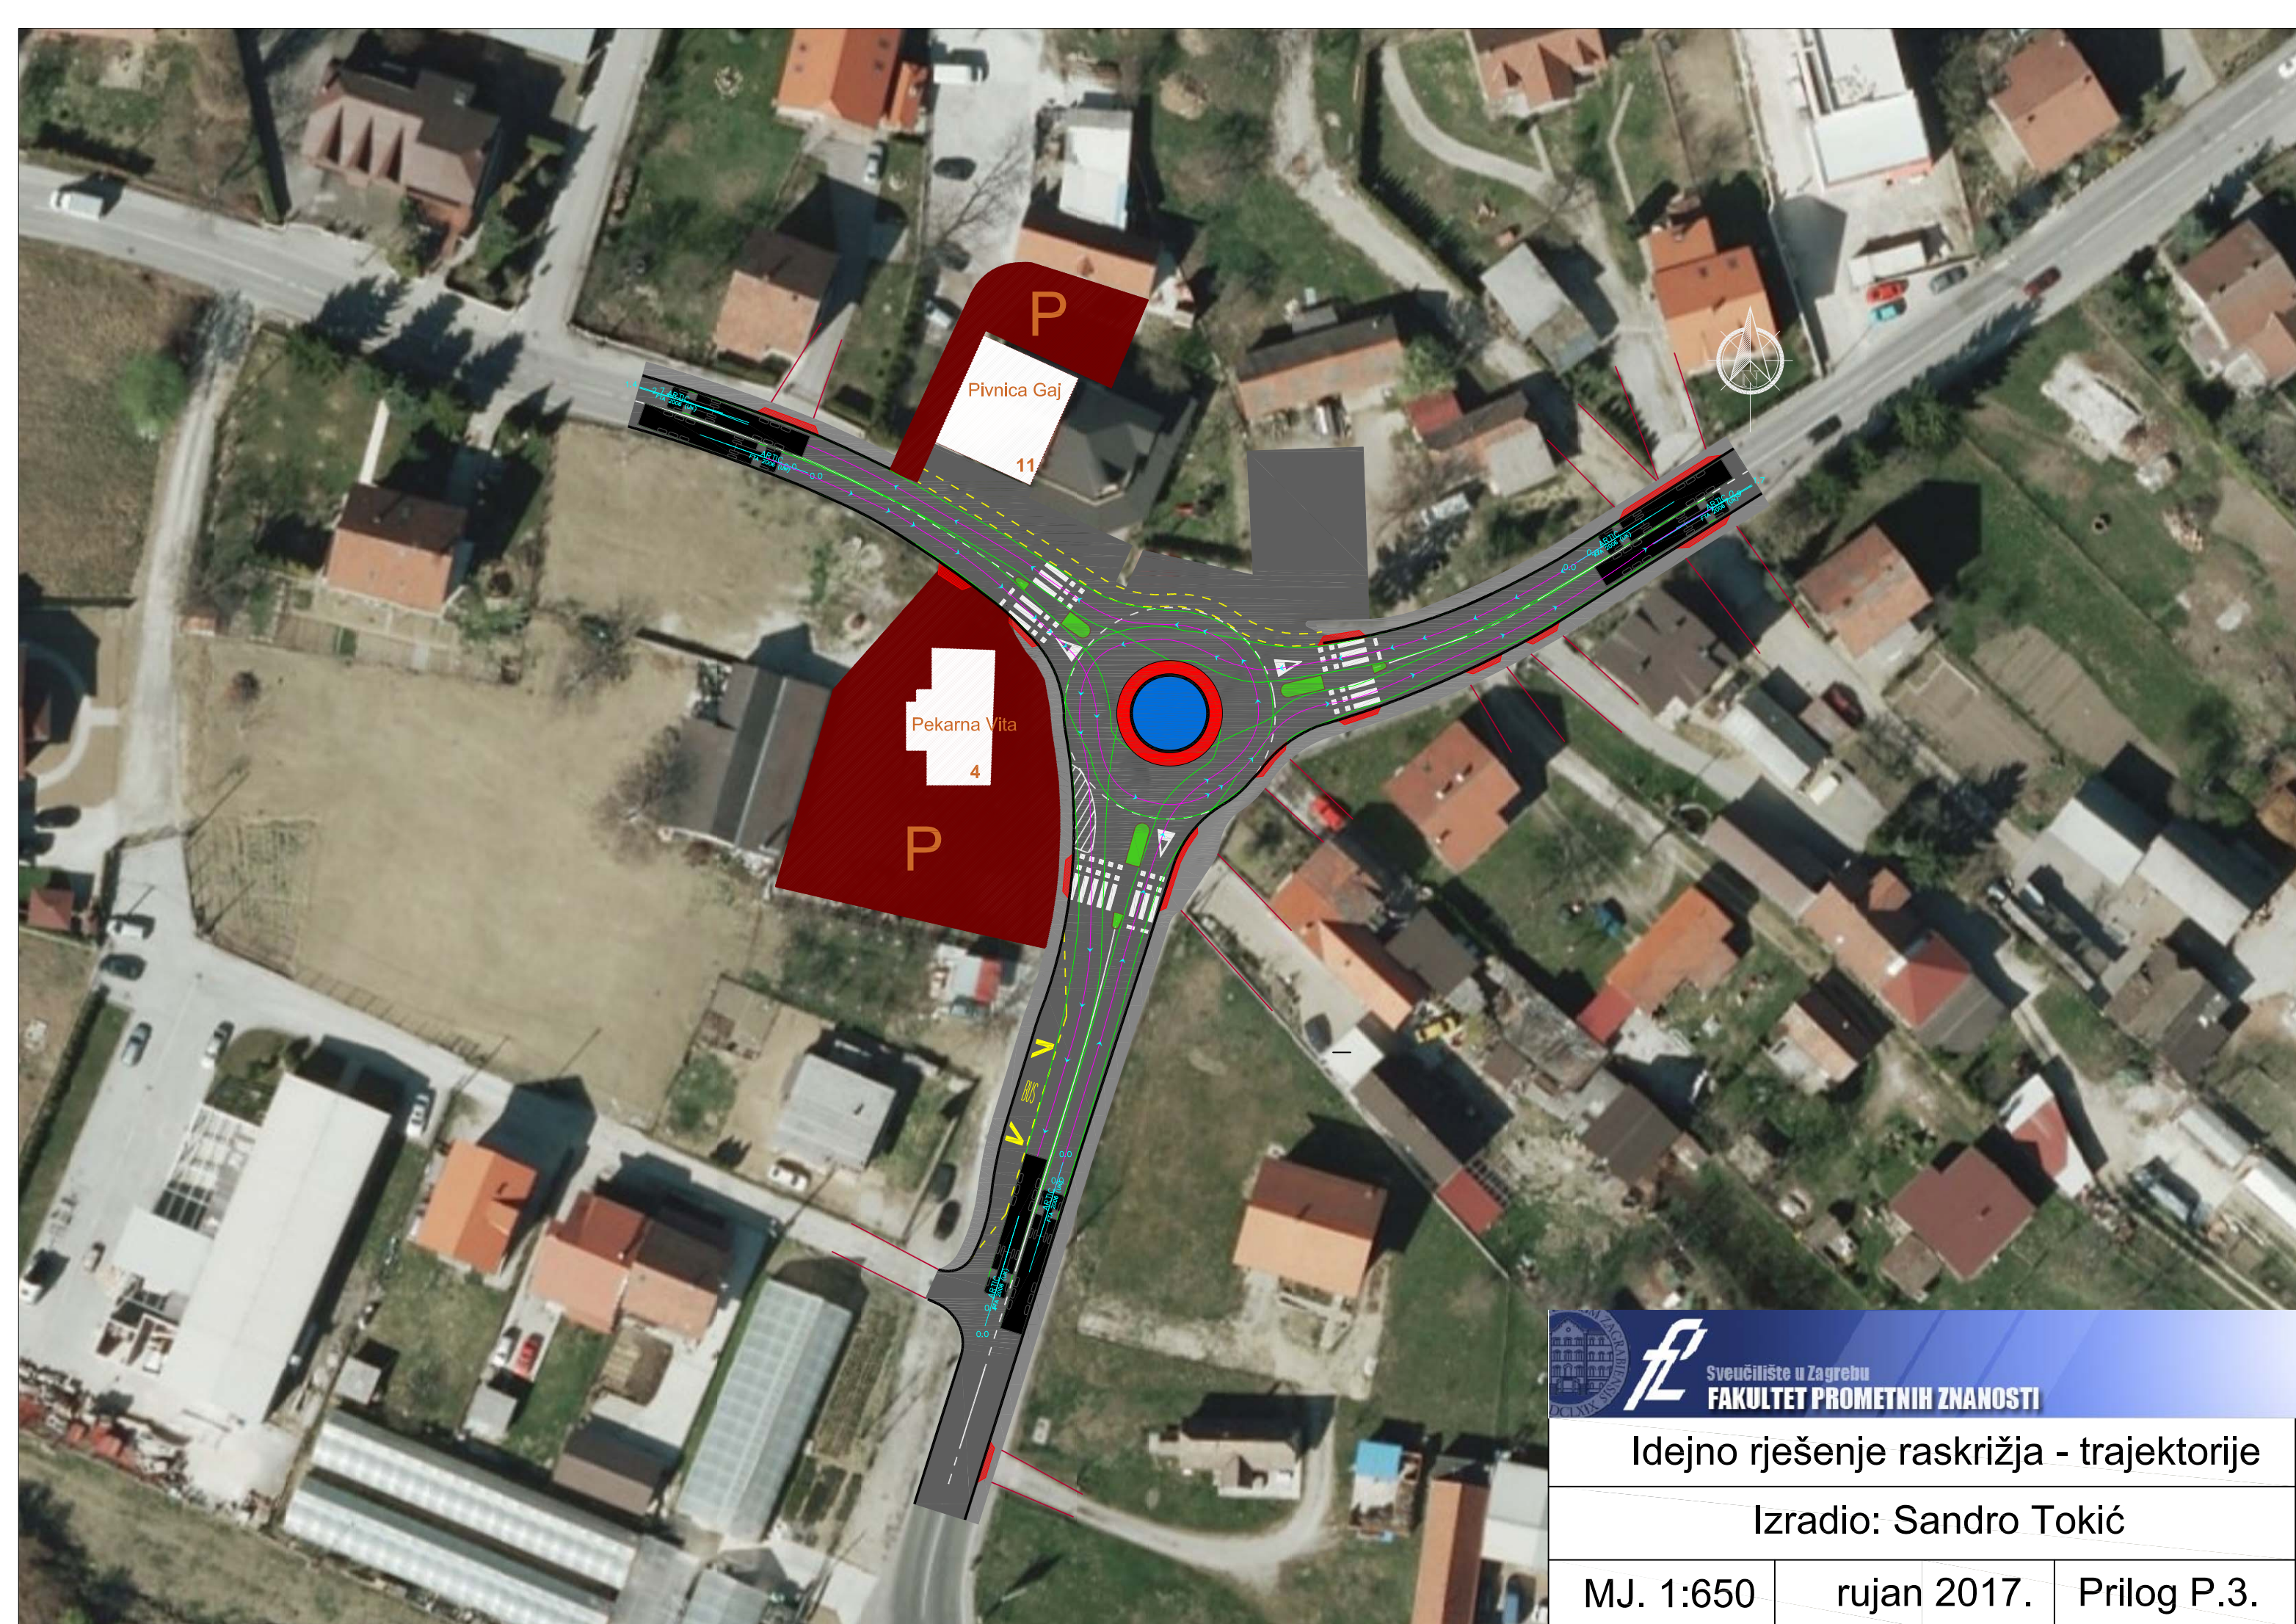
| Prilog P.3. Idejno rješenje raskrižja – trajektorije mjerodavnog vozila | |

Slika 15 prikazuje trajektorije mjerodavnog vozila pri obavljanju radnje skretanja u lijevo. Iz slike je jasno vidljivo da je radnja skretanja u lijevo omogućena zbog dostatne veličine glavnih oblikovnih elemenata raskrižja, prvenstveno vanjskim i unutarnjim polumjerom kružnog raskrižja, te deniveliranim povoznim dijelom. Detaljan prikaz trajektorija lijevih skretača prikazan je u Prilogu P.3.
