# Analiza sigurnosti cestovnog prometa na području gradske četvrti Novi Zagreb istok u Gradu Zagrebu

Master's thesis / Diplomski rad

2019

ANALYSIS OF ROAD SAFETY IN NOVI ZAGREB  
EAST MUNICIPALITY

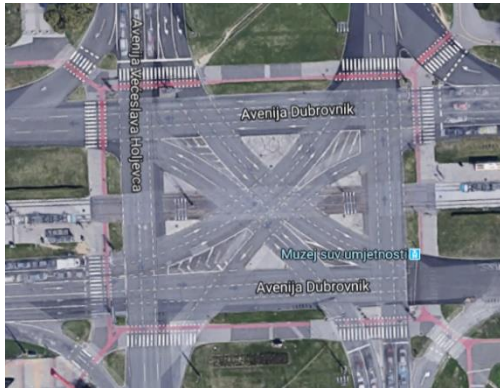
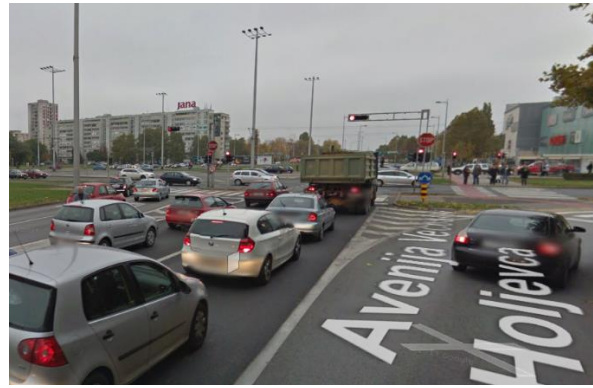
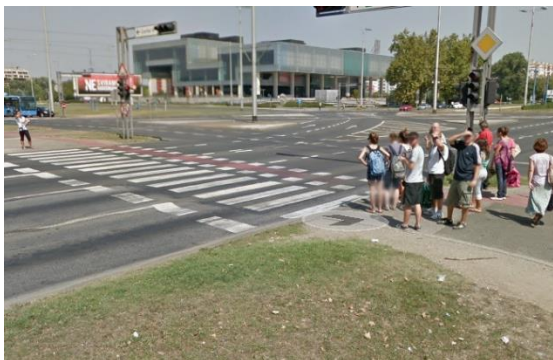
broja nesreća ovog raskrižja. Najveći broj prometnih nesreća je bočni sudar te vožnja u slijedu. Svaka od ovih nesreća dogodila se devet puta, što prema kriteriju 3, koji opisuje da ako se na određenom mjestu u tri godine dogodilo 3 ili više istovrsnih prometnih nesreća, to je mjesto opasno. Većina prometnih nesreća dogodila se zbog brzine neprimjerene uvjetima i nepoštivanja svjetlosnog znaka. Ovo raskrižje jedno je od bitnijih raskrižja u gradskoj četvrti Novi Zagreb istok, a isto tako i u cijelom Gradu Zagrebu. U blizini raskrižja nalaze se trgovački centar i Muzej, pa je tako ovo raskrižje vrlo važna poveznica.

Slika 10. Prikaz lokacije 1 - DOF  
Izvor: [11]

Slika 11. Prikaz lokacije 1- prilaz sjever  
Izvor: [11]

Slika 12. Prikaz lokacije 1- prilaz istok  
Izvor: [11]

Slika 13. Toplinska karta lokacije 1

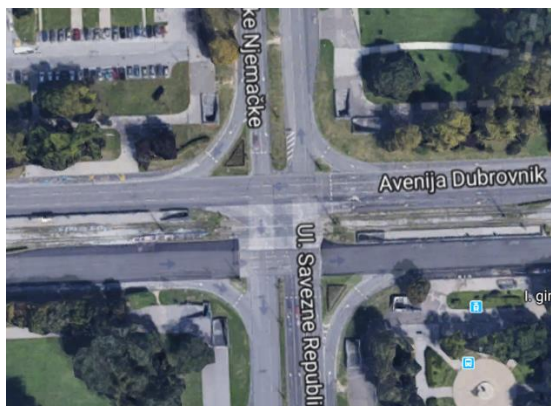
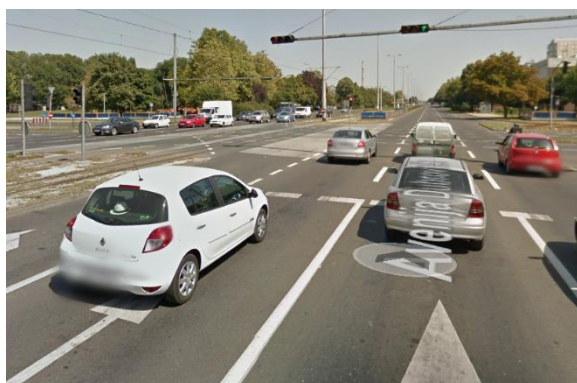
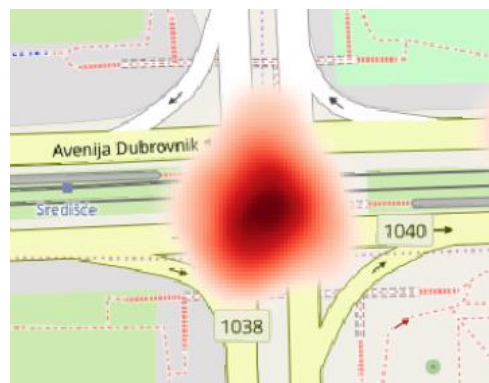
Slike 14., 15. i 16. prikazuju prometnu situaciju lokacije 2 (raskrižje Avenija Dubrovnik – Ulica Savezne Republike Njemačke). Na ovom raskrižju dogodilo se 13 prometnih nesreća. Četiri prometne nesreće su vrste bočni sudar, dok vožnja u slijedu i nalet na pješaka broje svaka po tri prometne nesreće. Od ukupnih 13 prometnih nesreća, u devet je bilo ozlijeđenih osoba, što čini udio od 70% od ukupnog broja nesreća na tom raskrižju. Iako je velik broj ozlijeđenih u odnosu na broj prometnih nesreća, ovo mjesto opasno je prema kriteriju 2 i 3. Najčešći uzrok prometnih nesreća na ovom raskrižju je brzina neprimjerena uvjetima. Iako je ovo raskrižje četverokrako, te nema označenih pješačkih prijelaza već ima izgrađene pothodnike, zabilježe

su tri prometne nesreće nalet na pješaka. Pješaci često ne koriste pothodnike, pa pretrčavaju preko kolnika prometnica, što je vjerojatno najčešće uzrokovalo ovu vrstu prometnih nesreća.

Slika 14. Prikaz lokacije 2 - DOF  
Izvor: [11]

Slika 15. Prikaz lokacije 2 - prilaz jug  
Izvor: [11]

Slika 16. Prikaz lokacije 2 - prilaz zapad  
Izvor: [11]

Slika 17. Toplinska karta lokacije 2

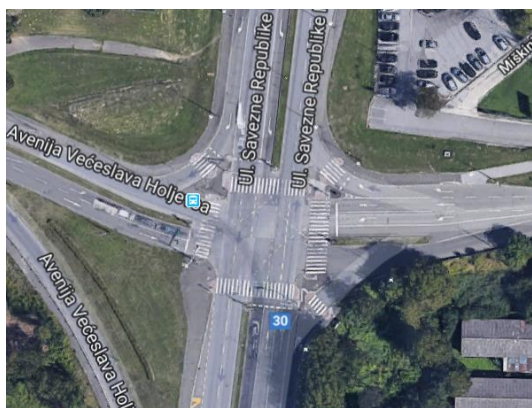
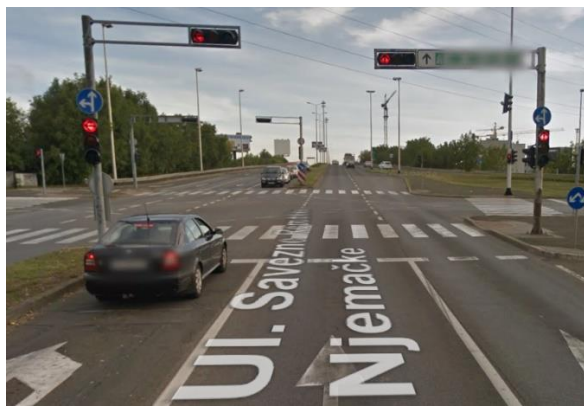
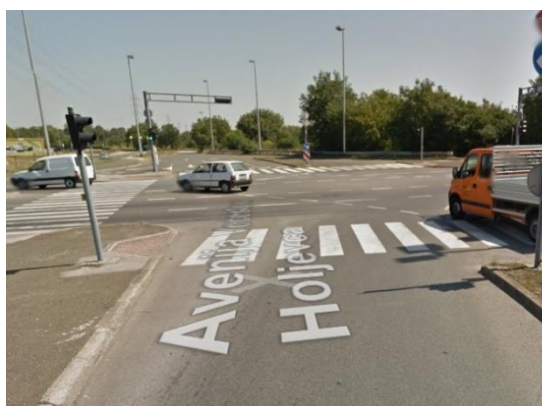
Na slikama 18., 19. i 20. prikazana je lokacija 3 (raskrižje Avenije Većeslava Holjevca i Ulice Savezne Republike Njemačke). Na ovoj lokaciji prema kriteriju 3 zabilježeno je 11 prometnih nesreća, pa tako ovaj kriterij nije zadovoljen. Od ukupnog broja prometnih nesreća na ovom raskrižju, u četiri je bilo ozlijeđenih osoba, a najčešći oblik prometnih nesreća je vožnja u slijedu, u tri godine dogodile su se 5 puta, što prema kriteriju 3 označava opasno mjesto. Okolnosti koje su najčešće prethodile prometnim nesrećama su greške vozača, odnosno zakašnjelo uočavanje opasnosti.

Slika 18. Prikaz lokacije 3 – DOF  
Izvor: [11]

Slika 19. Prikaz lokacije 3 – prilaz jug  
Izvor: [11]

Slika 20. Prikaz lokacije 3 – prilaz zapad  
Izvor: [11]

Slika 21. Toplinska karta lokacije 3

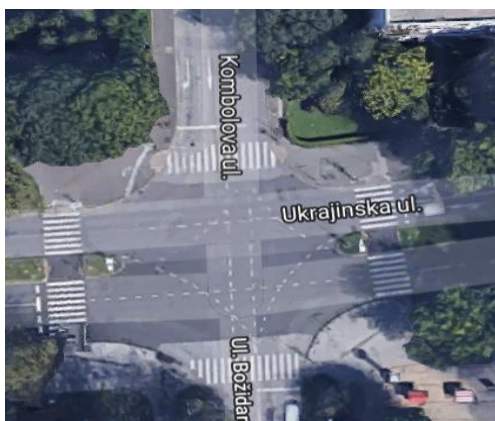
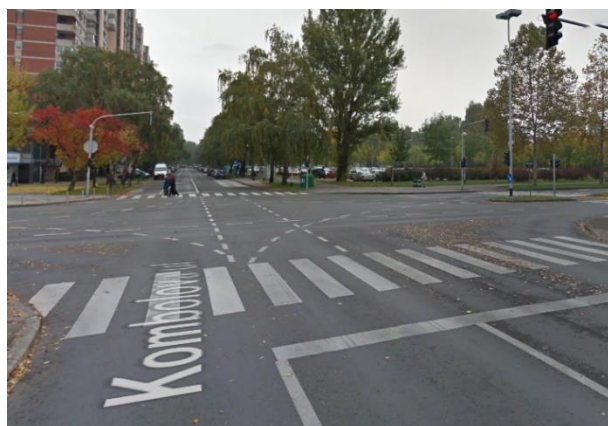
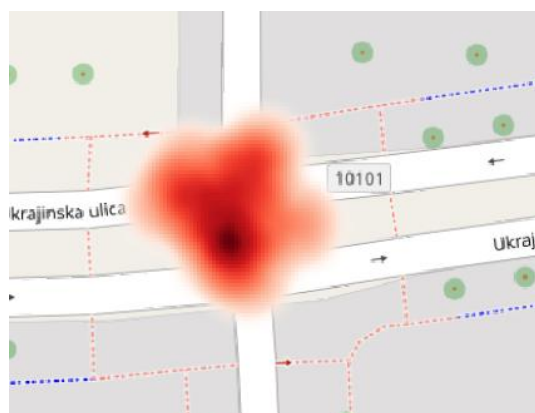
Na lokaciji 5. (raskrižje Komblova ulica – Ukrajinska ulica – Ul. Božidara Magovca), koja je prikazana na slikama 24., 25. i 26. dogodilo se 13 prometnih nesreća, a u devet je bilo ozlijeđenih osoba što je 70% od ukupnog broja nesreća. Na ovom raskrižju najviše je bilo bočnih sudara, njih 6, što prema kriteriju 3 ovo mjesto označava kao opasno. Najviše prometnih nesreća dogodilo se zbog nepoštivanja prednosti prolaska.

Slika 26. Prikaz lokacije 5 - DOF  
Izvor: [11]

Slika 27. Prikaz lokacije 5 – prilaz sjever  
Izvor: [11]

Slika 28. Prikaz lokacije 5 - prilaz jug  
Izvor: [11]

Slika 29. Toplinska karta lokacije 5

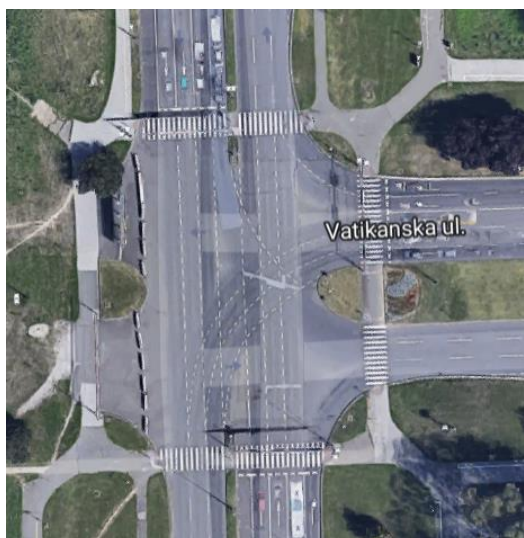
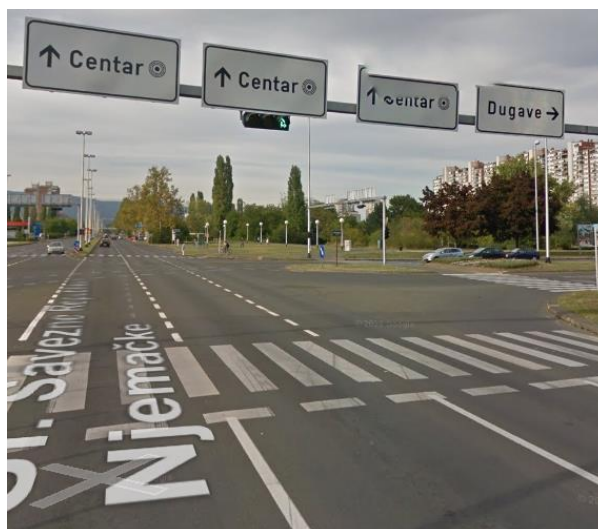
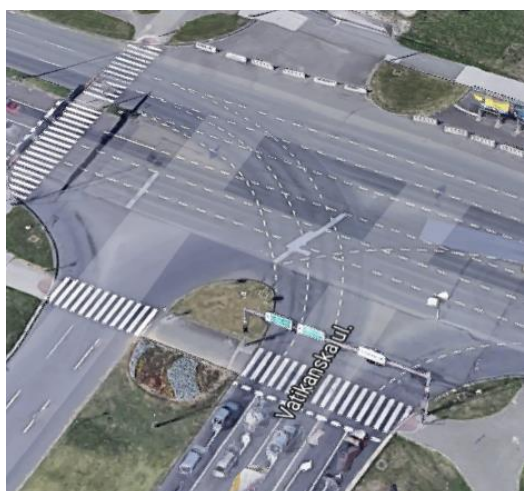
Lokacija 6 je raskrižje Vatikanske ulice i Savezne Republike Njemačke, što je prikazano na slikama 27., 28. i 29. na ovom raskrižju zabilježeno je 13 prometnih nesreća u protekle tri godine, a najčešći oblik bio je vožnja u slijedu, njih četiri. Od 13 prometnih nesreća u osam je bilo ozlijeđenih osoba, što je više od 60% od ukupnog broja nesreća. Okolnost koja je prethodila nesrećama je brzina neprimjerena uvjetima. Prema kriteriju 1 i 2, ovo mjesto nije opasno, ali zbog kriterija 3, jer se dogodilo više istovrsnih nesreća na istom mjestu u tri godine, ovo mjesto je opasno.

Slika 30. Prikaz lokacije 6 - DOF  
Izvor: [11]

Slika 31. Prikaz lokacije 6 - prilaz jug  
Izvor: [11]

Slika 32. Prikaz lokacije 6 - prilaz istok  
Izvor: [11]

Slika 33. Toplinska karta lokacije 6

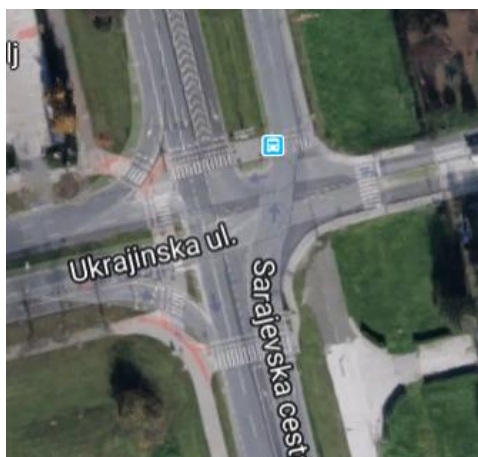
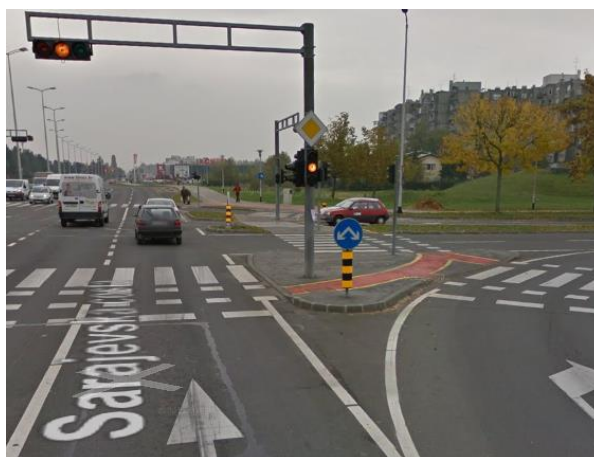
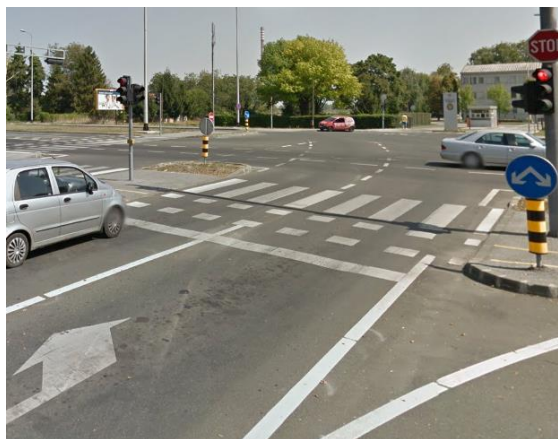
Lokacija 8 je raskrižje Sarajevske i Ukrajinske ulice, koja također ima veći broj prometnih nesreća, njih 17. Prema kriteriju 2, ovo mjesto je opasno. U osam prometnih nesreća zabilježene su ozlijeđene osobe. Kriterij 3 je ispunjen, jer od ukupnog broja nesreća, 11 ih je bilo iz suprotnih smjerova, četiri su bile bočni sudar. Uzrok odnosno okolnosti koje su prethodile prometnim nesrećama čak u 13 slučajeva je bilo nepoštivanje prednosti prolaska.

Slika 38. Prikaz lokacije 8 - DOF  
Izvor: [11]

Slika 39. Prikaz lokacije 8 - prilaz sjever  
Izvor: [11]

Slika 40. Prikaz lokacije 8 - prilaz zapad  
Izvor: [11]

Slika 41. Toplinska karta lokacije 8

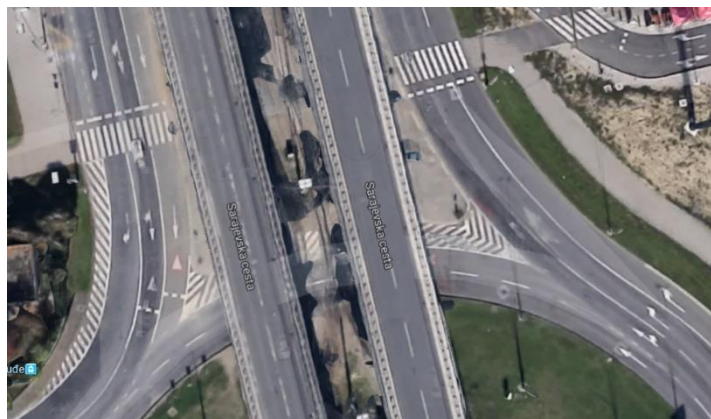
Slika 44. Sjeverni dio kružnog toka Zaprude  
Izvor: [11]

razinu, a kružno raskrižje ne bi gubilo svoju propusnu moć, predlaže se izgradnja dvaju pothodnika. Jedan pothodnik na sjevernoj strani, a drugi za zapadnoj strani kružnog raskrižja. Predloženi pothodnici bi zamijenili pješačke prijelaze koji su u razini s motornim prometom (slike 44. i 45.) Kako bi se olakšalo kretanje osobama s invaliditetom, starijim osobama te roditeljima s dječjim kolicima u sklopu pothodnika potrebno je izgraditi lift.

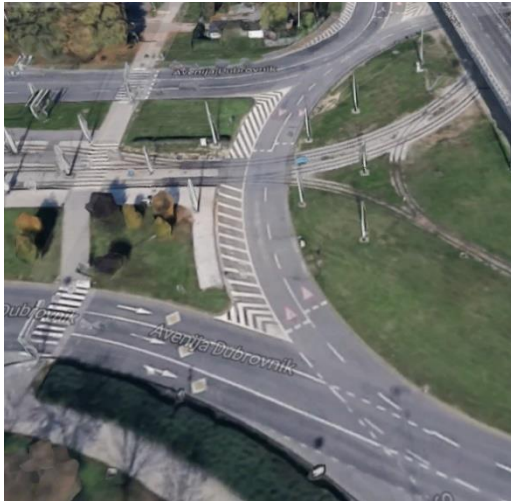
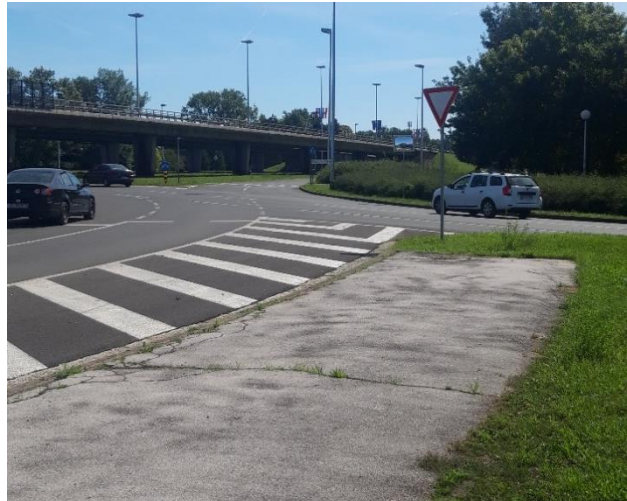
Za razliku od sjeverne, na zapadnoj strani pješački prijelazi su semaforizirani, međutim radi veće sigurnosti pješaka i propusne moći kružnog toka također se predlaže izgradnja pothodnika. Međutim, problem na zapadnoj strani je prikazan na slikama 45. i 46. s neobičnim izvedbom kružnog raskrižja. Vozila koja su kreću u kružnom raskrižju (rotoru), moraju propustiti vozila koja ulaze u kružno raskrižje s zapadne strane tj. od ulice Avenija Dubrovnik. Ovom izvedbom se je narušeno prometno pravilo da vozila koja su u kružnom toku imaju prednost nad drugim vozilima koja ulaze u njega. Vozači koji prvi put prometuju ovim dijelom prometnice ostaju konfuzni u ovakvim situacijama, pa na ovom dijelu često dolazi do prometnih nesreća. Izgradnja pješačkog pothodnika na zapadnom prilazu kružno raskrižje u potpunosti bi postalo raskrižje s kružnim smjerom kretanja i prednošću prolaska onih vozila koja se nalaze u kružnom raskrižju.

Slika 45. Prikaz zapadnog djela kružnog raskrižja u Zaprudju

Slika 46. Prikaz trenutnog prometnog rješenja na zapadnom dijelu kružnog raskrižja u Zaprudju
