# Analiza cestovne prometne mreže grada Gline s ciljem unaprjeđenja sigurnosti cestovnog prometa

Master's thesis / Diplomski rad

**ANALYSIS OF THE ROAD TRAFFIC NETWORK OF THE  
CITY OF GLINA WITH THE AIM OF IMPROVING ROAD  
SAFETY**

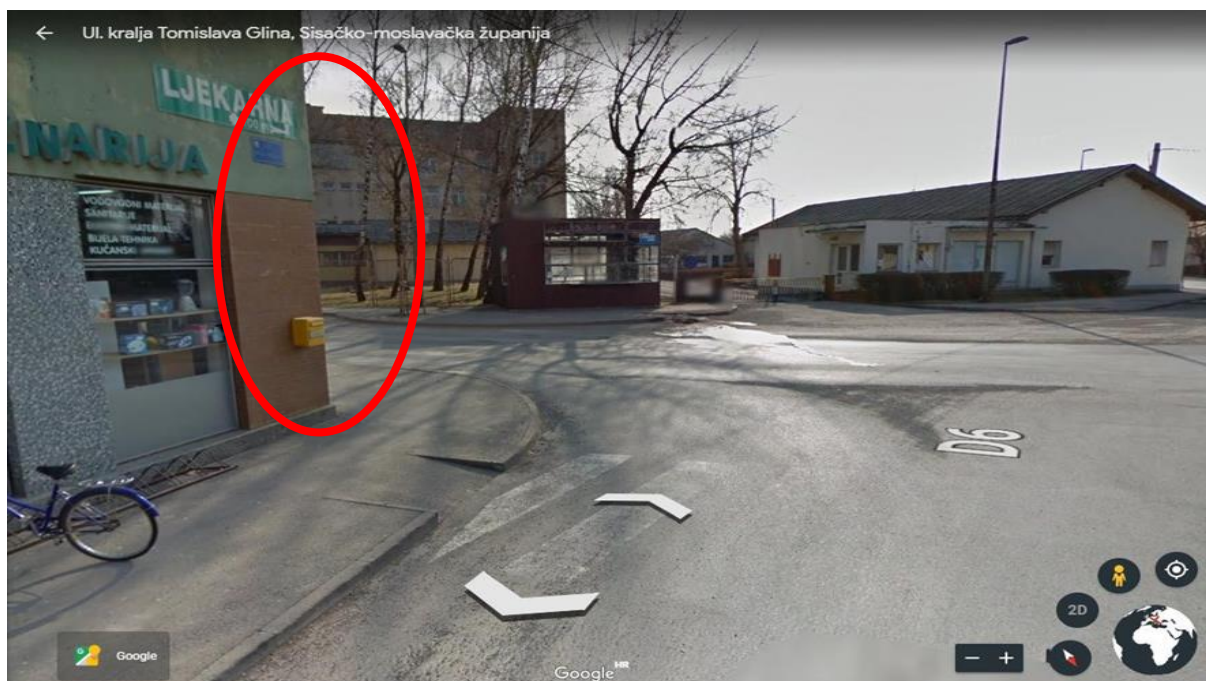
Naime iz prilaza iz smjera Ulice Kralja Tomislava u gradu Glini, motorni promet koje se kreće desno, lijevo ili ravno nailazi na prepreku s lijeve strane na infrastrukturni objekt koji zaklanja pogled na motorni promet koji dolazi s lijeve strane odnosno iz smjera Vukovarske ulice u gradu Glini slika 31. Također se događa i obrnuta situacija gdje vozila koja se kreću iz smjera Vukovarske ulice nailaze na infrastrukturni objekt s desne strane koji zaklanja sav promet koji dolazi iz Ulice Kralja Tomislava slika 32. Samim time uvelike je smanjena sigurnost zbog smanjene preglednosti osobito za motorni promet iz smjera ulice Kralja Tomislava te iz smjera Vukovarske ulice u gradu Glini. Opasnost koja može nastati je izlijetanje motornog vozila u oba slučaja. Na ovom raskrižju nisu samo u opasnosti motorna vozila nego pješaci i biciklisti. Također postoji opasnost izlijetanja pješaka osobito djece za vrijeme trajanja školske godine i opasnost od izlijetanja biciklista.

Slika 14. Prikaz loše horizontalne signalizacije i infrastrukture koja smanjuje preglednost

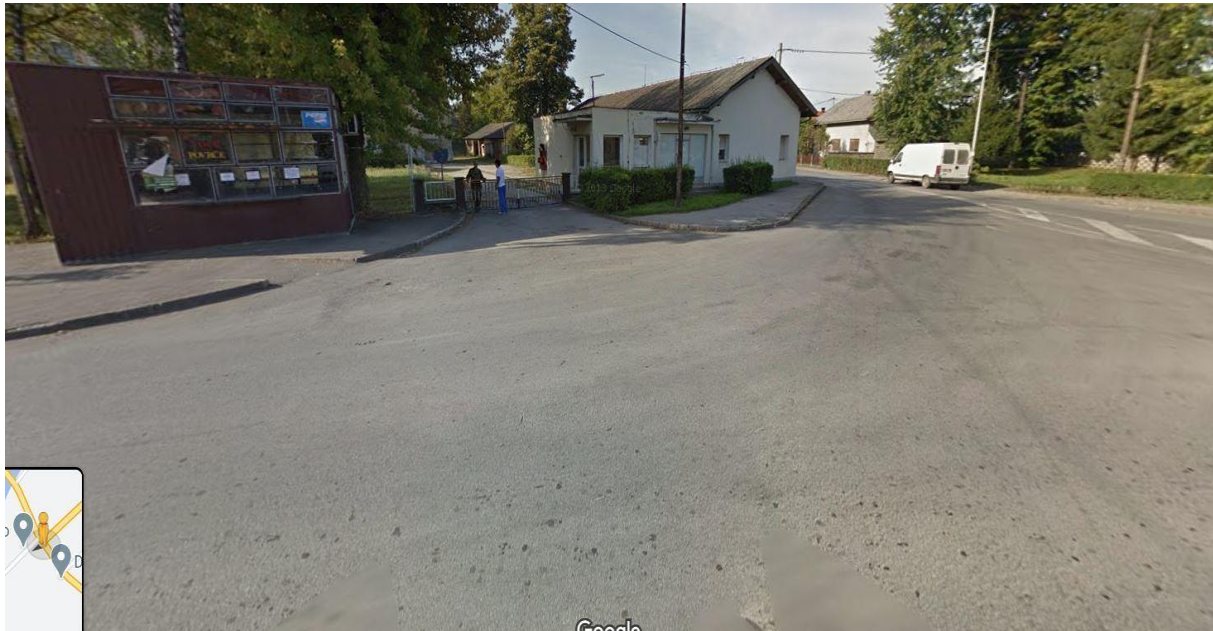
od Staračkog doma Glina ulaze u raskrižje čekajući da vozila na glavnoj cesti prođu i nesvjesno priječe put od vozila koja dolaze iz smjera Ulice dr. Đure Augustinovića kod kojeg se također javlja jedan drugi problem koji će biti opisan.

Slika 16. Prikaz privoza ka staračkom domu

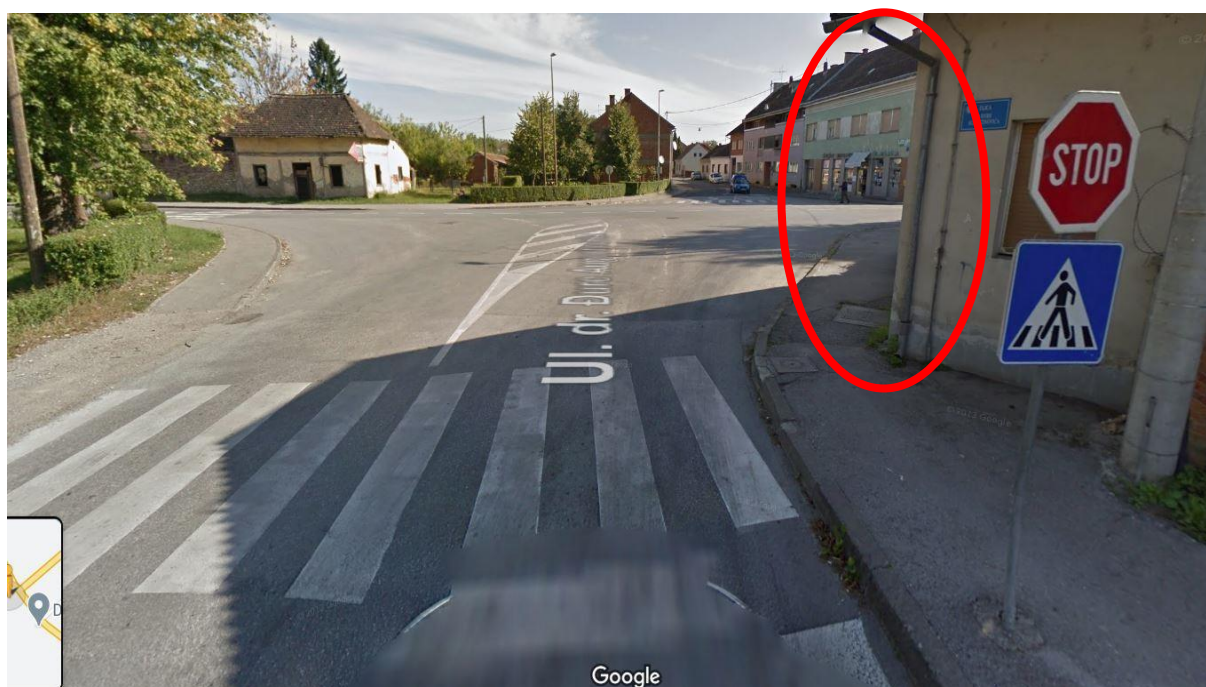
Problem kod privoza Ulice dr. Đure Augustinovića je taj da se zaustavna crta, znak „STOP“ i pješački prijelaz nalaze iznimno uvučeno u odnosu na raskrižje. S te pozicije vozači ne mogu uočiti vozila koja se kreću na glavnom prometnom pravcu niti mogu vidjeti vozila koja izlaze iz privoza Staračkog doma Glina. Također su primorani ući u raskrižje kako bi dobili bolju preglednost te ovdje nastaje spomenuti konflikt s vozilima iz Staračkog doma Glina. Može se naglasiti problem da se zna dogoditi gdje vozila previše uđu u raskrižje i ometaju vozila koja se kreću na glavnom prometnom pravcu. Radi takvih situacija je smanjena sigurnost cjelokupnog raskrižja i postoji mogućnost prometne nesreće.

Slika 17. Prikaz uvučene signalizacije i infrastrukturno objekta

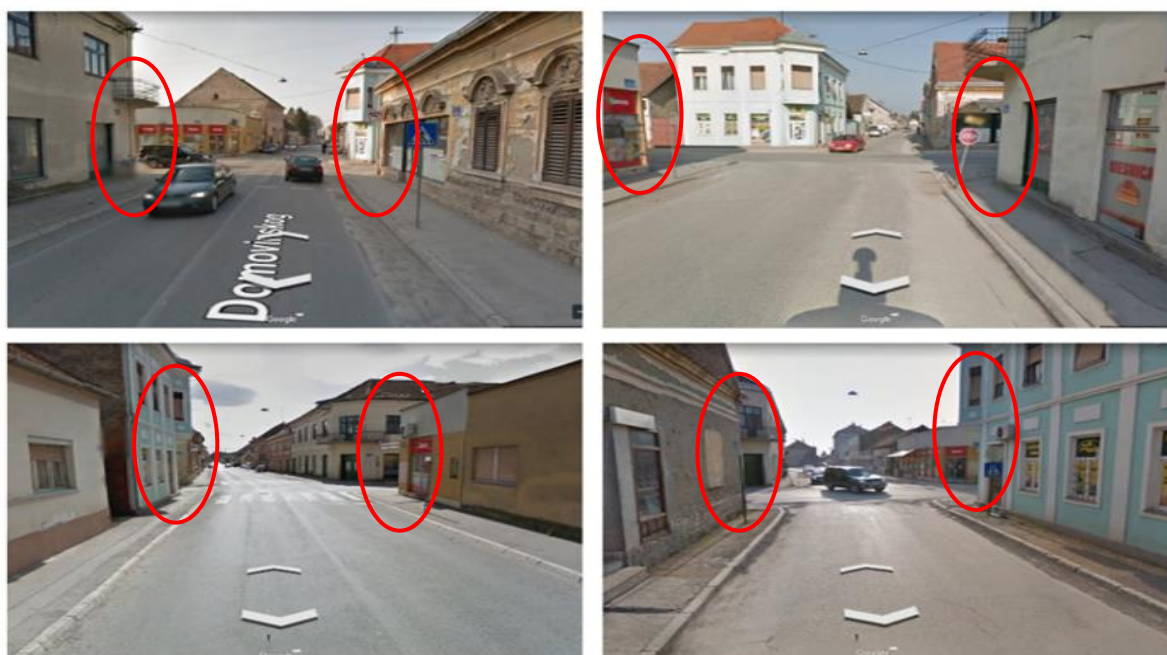
U okolici od 30-ak metara od toga raskrižja nalaze se brojne trgovačke i uslužne djelatnosti te zbog toga je povećan broj pješaka na tom raskrižju. Naime tu se razvio još jedan problem, na tom raskrižju nije definirana biciklistička staza što dodatno ugrožava promet biciklista zbog prekomjernih brzina i nepreglednosti na raskrižju.

Slika 19. Prikaz infrastrukturnih objekata koji smanjuju preglednost na sva četiri privoza

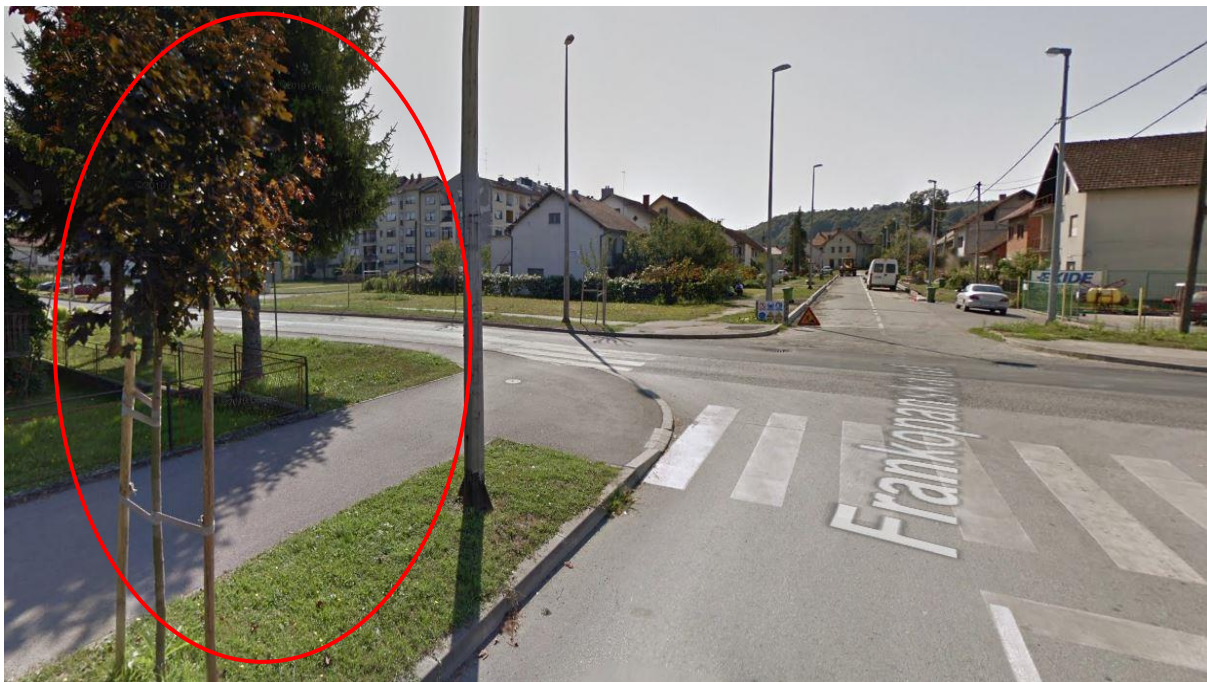
Slika 21. Stabla koja smanjuju preglednost
