# Karakterizacija zavarenog spoja austenitnog nehrđajućeg čelika

Undergraduate thesis / Završni rad

Naslov rada na engleskom jeziku: **Characterization of the austenitic stainless steel welded joint**

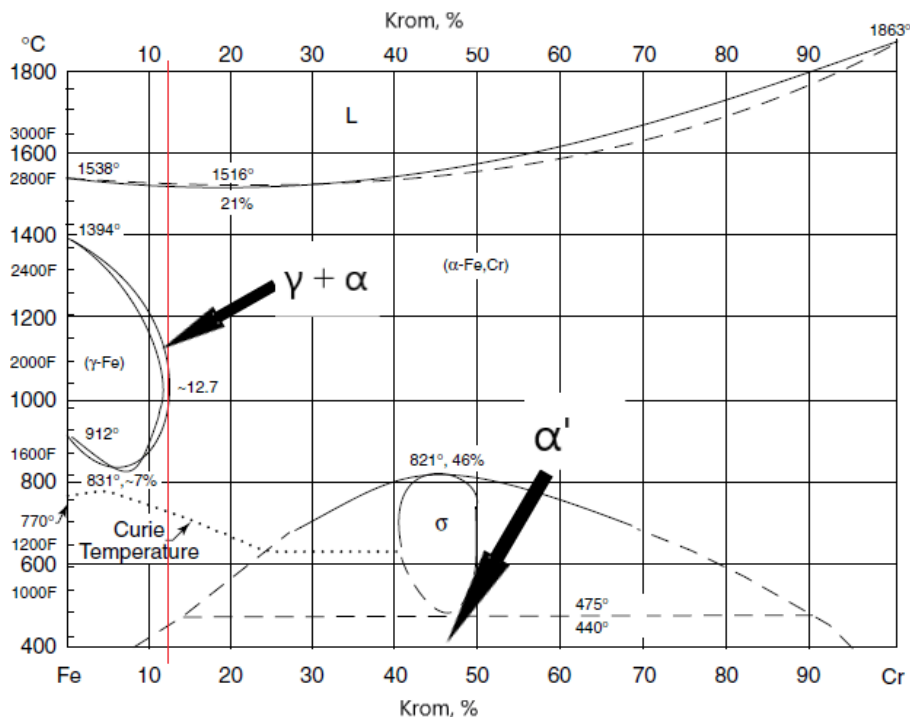
Za nehrđajuće čelike najpoznatiji fazni dijagram je binarni dijagram stanja Fe-Cr koji je prikazan na slici 1. U njemu se može vidjeti mikrostrukutra čelika s određenim udjelom kroma pri određenoj temperaturi. [1]

Slika 1. Fazni dijagram Fe-Cr [4]

Na dijagramu se može uočiti da sve legure koje imaju manje od približno 12,7 % kroma hlađenjem prekrystaliziraju iz ferita u austenit (iz prostorno centrirane kubične BCC kristalne strukture u plošno centriranu kubičnu FCC), a nastavkom hlađenja ponovno se vraćaju u ferit. Područje austenita u ovom dijagramu je poznato pod nazivom gama-petlja te je ono od velikog značaja za martenzitne nehrđajuće čelike jer je nastanak martenzita moguć jedino iz austenita. Kada je udio kroma viši od 12,7 % hlađenjem iz taline nastaje ferit koji se zadržava do sobnih temperatura. Kod ovih legura moguće je stvaranje određenih nepoželjnih faza poput sigma-faze i alfa-prim-faze, ako se legura zadržava dulje vrijeme u području kritičnih temperatura. Sigma-faza se javlja kod legura koje imaju približno oko 20 % kroma na temperaturi nižoj od 822 °C. Alfa-prim-faza se javlja kod legura koje sadrže više od 14 % kroma u području od 400 °C do 540 °C. Pojava alfa-prim-faze uzrokuje pojavu *krhkost* 475 °C. [1]

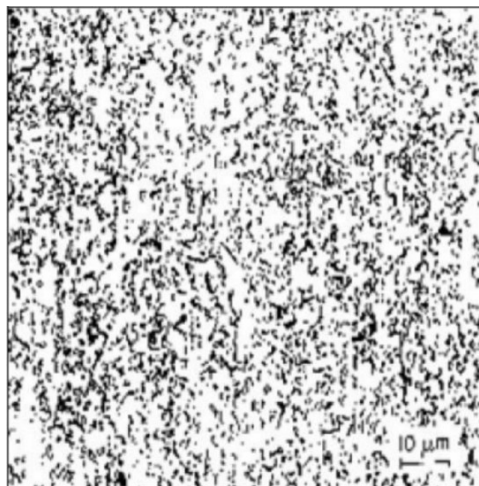
Na slici 4 vidi se mikrostruktura martenzitnog nehrđajućeg čelika X20Cr13 u meko žarenom stanju.

**Slika 4. Prikaz mikrostrukture meko žarenog čelika X20Cr13 [11]**

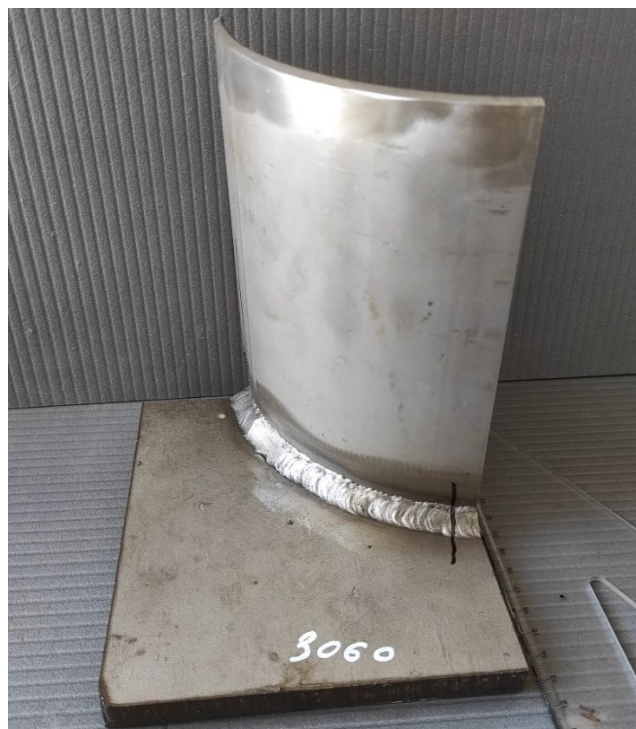
Slika 10. Zavareni spoj ploče i cijevi od austenitnog nehrđajućeg čelika

Za istraživanje je korišten zavareni spoj između cijevi i ploče od istog austenitnog nehrđajućeg čelika, prikazan na slici 10. Debljina ploče iznosila je 15 mm, vanjski promjer cijevi bio je 219,1 mm, a debljina stijenke cijevi iznosila je 3,76 mm.

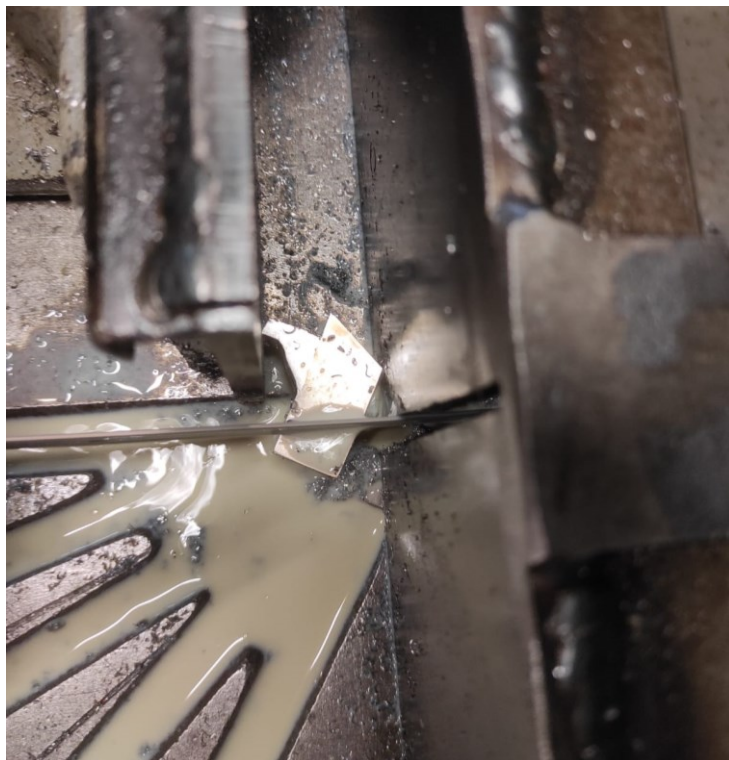
Postupak izrezivanja uzorka prikazan je na slikama 13 i 14.

**Slika 14. Izrezivanje uzorka (ploča)**

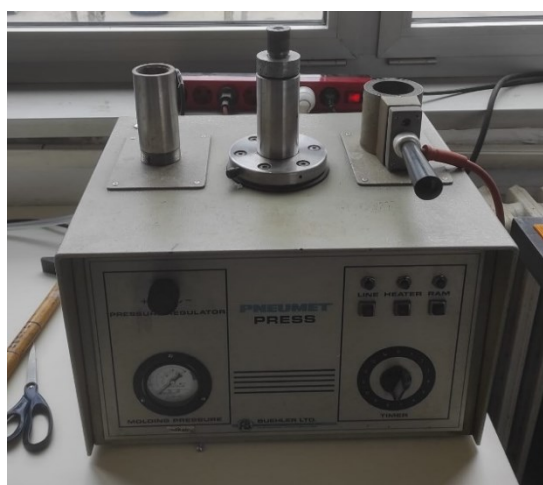
Zalijevanje uzorka polimernom masom se provodi radi zaštite uzorka, lakšeg rukovanja, stvaranja uniformnog oblika te kako bi se omogućilo pravilno brušenje i poliranje uzorka. Zalijevanje uzorka provedeno je u kalupu pneumatske preše naziva Buehler Pneumet Press, prikazanoj na slici 16. Uzorak je stavljen u kalup skupa s polimernim prahom koji se zbog visoke temperature i tlaka pretvorio u uniformnu polimernu masu pogodnog oblika za daljnju pripremu uzorka. Zalijevanje, brušenje te poliranje uzorka provedeno je u Laboratoriju za materijalografiju na Zavodu za materijale Fakulteta strojarstva i brodogradnje.

**Slika 16. Pneumatska preša Buehler Pneumet Press**

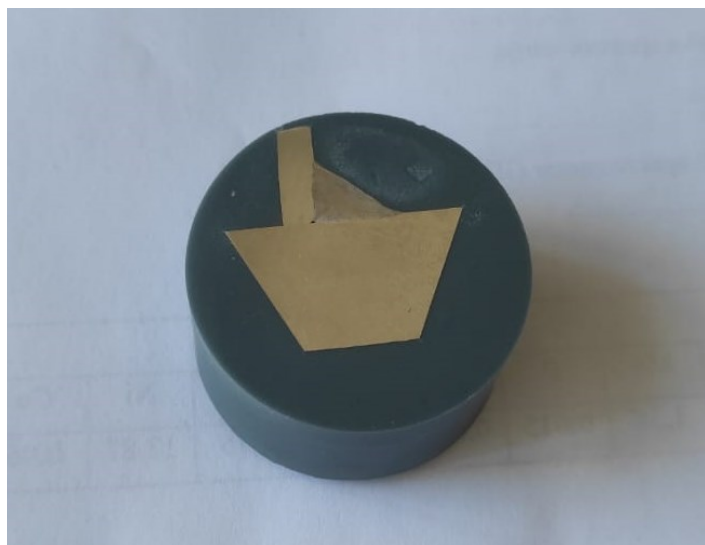
Na slici 17 prikazan je metalografski uzorak nakon vađenja iz pneumatske preše.

**Slika 17. Metalografski uzorak zavarenog spoja**

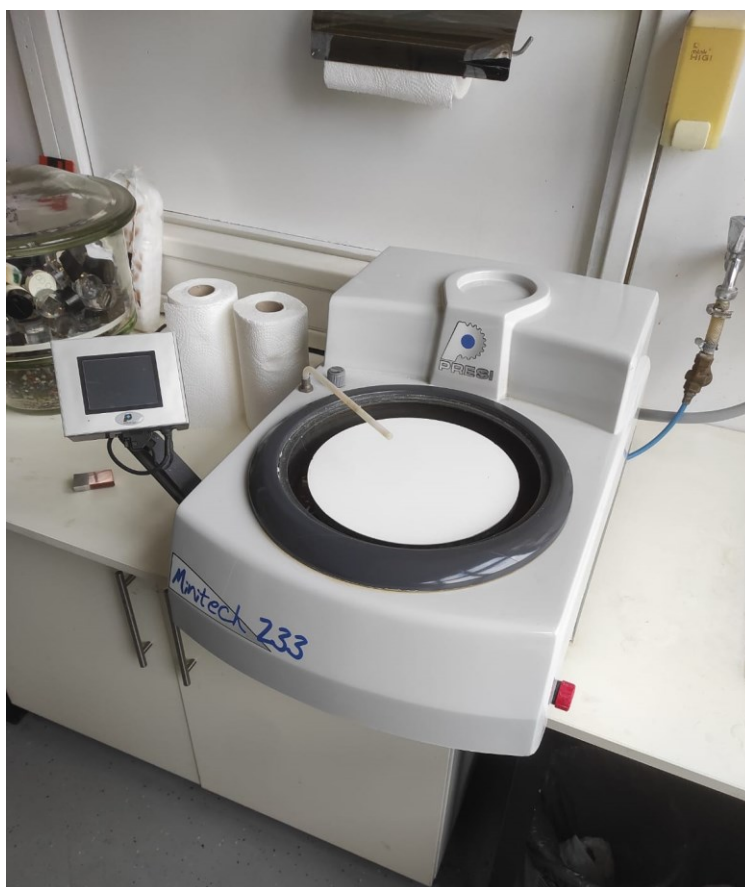
Korak brušenja	1.	2.	3.	4.	5.
Oznaka brusnog papira	P320	P600	P1200	P2400	P4000
Sila pritiska	ručna	ručna	ručna	ručna	ručna
Brzina vrtnje, o/min	300	300	300	300	300
Sredstvo za hlađenje	voda	voda	voda	voda	voda

Slika 18. Uređaj za brušenje Presi Minitex 233

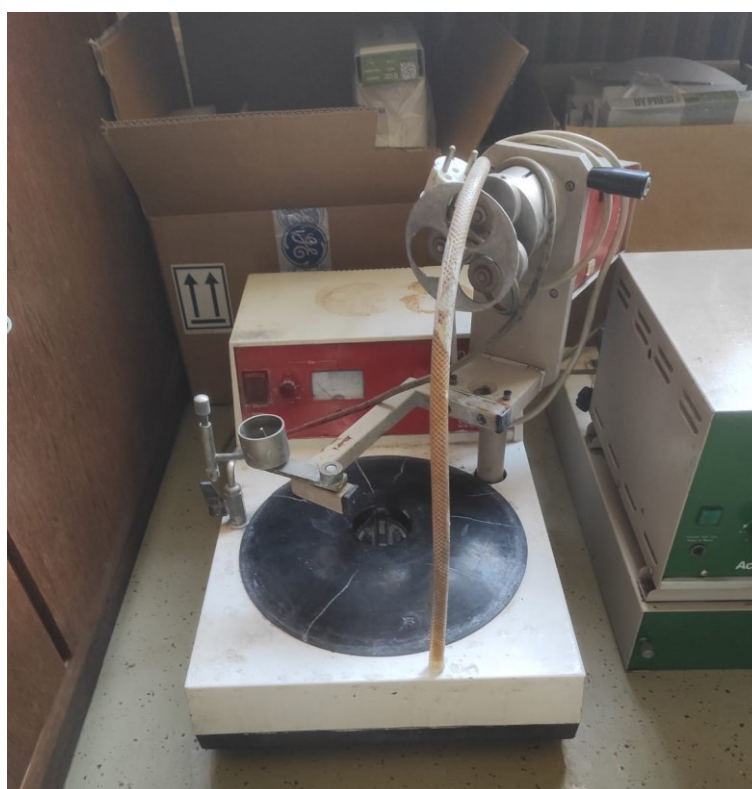
Korak poliranja	1.	2.
Materijal abrazivnog zrna	Dijamant	Silicijev dioksid
Veličina abrazivnog zrna	3 $\mu\text{m}$	0,03 $\mu\text{m}$
Sila pritiska, N	30	30
Brzina vrtnje, o/min	150	150

Slika 19. Uređaj Struers DAP-V

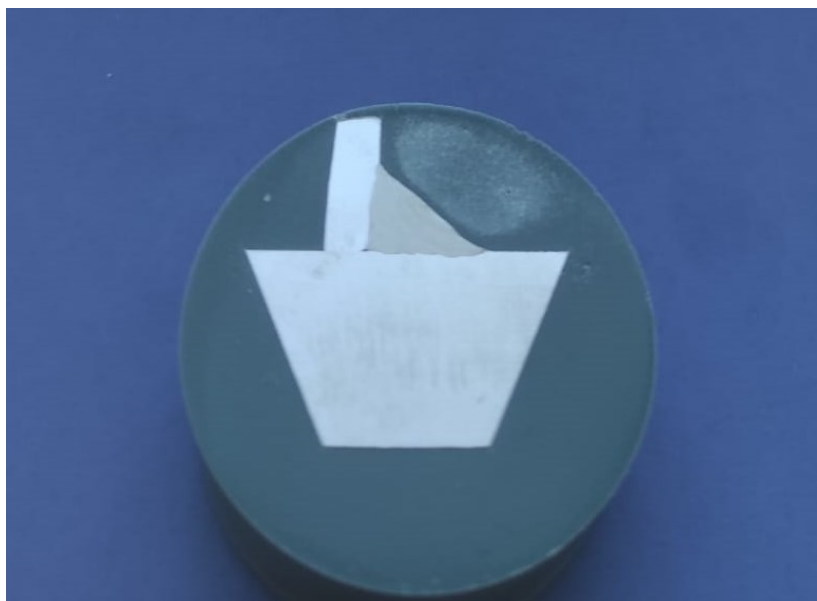
Nagriveni uzorak prikazan je na slici 20.

**Slika 20. Nagriveni uzorak**

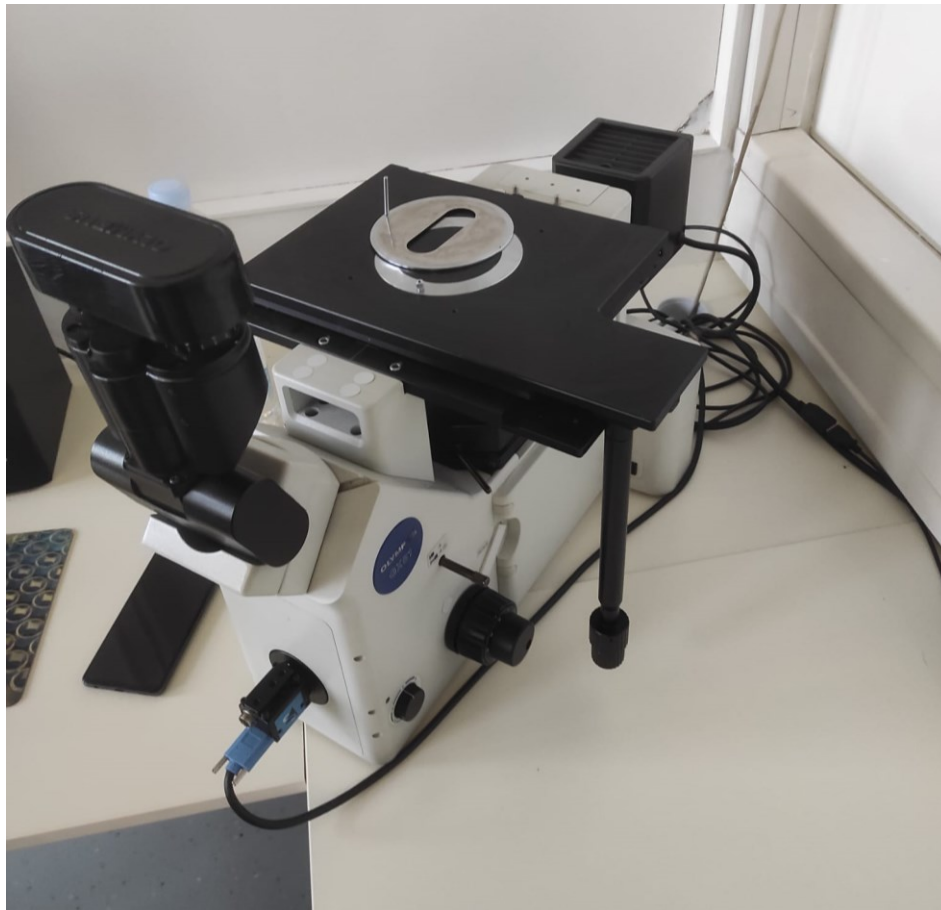
Analiza mikrostrukture provedena je na svjetlosnom mikroskopu Olympus GX51, prikazanom na slici 22.

**Slika 22. Svjetlosno mikroskop Olympus GX51**

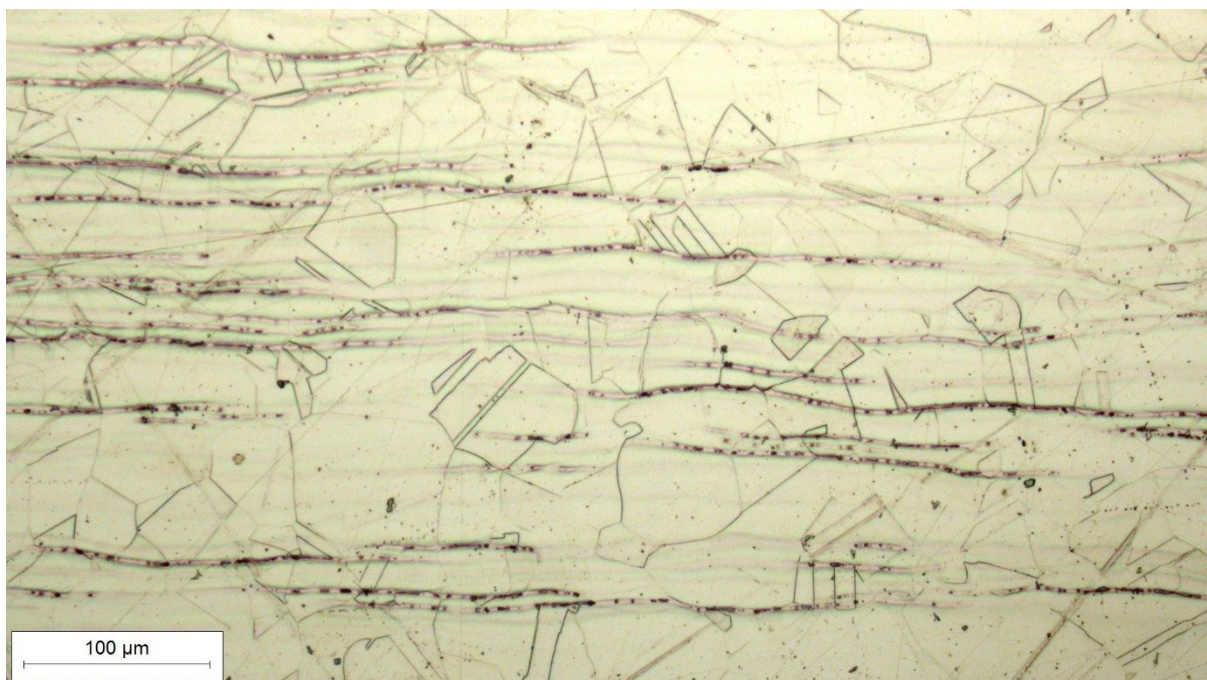
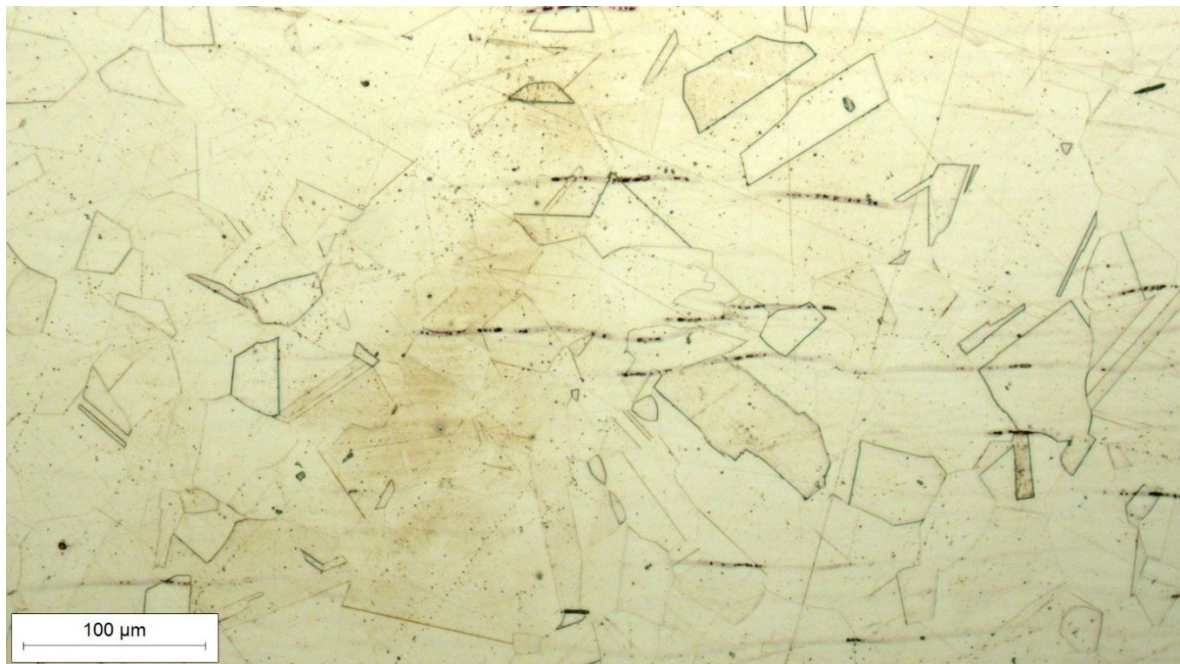
Mikrostruktura se sastoji od austenita i malog udjela delta-ferita. Na slikama se jasno vide austenitni kristali blizanci te trakaste nakupine delta-ferita koji je usmjeren zbog ugnječenja ploče. Trakice delta-ferita nisu homogeno raspoređene po poprečnom presjeku ploče. U središnjem dijelu presjeka (oko 6 %) ima ih puno više nego na rubovima (1-2 %).

**Slika 23. Mikrostruktura gornjeg dijela ploče snimljena pri povećanju 200×**

**Slika 24. Mikrostruktura srednjeg dijela ploče snimljena pri povećanju 200×**

**Slika 25. Mikrostruktura donjeg dijela ploče snimljena pri povećanju 200×**

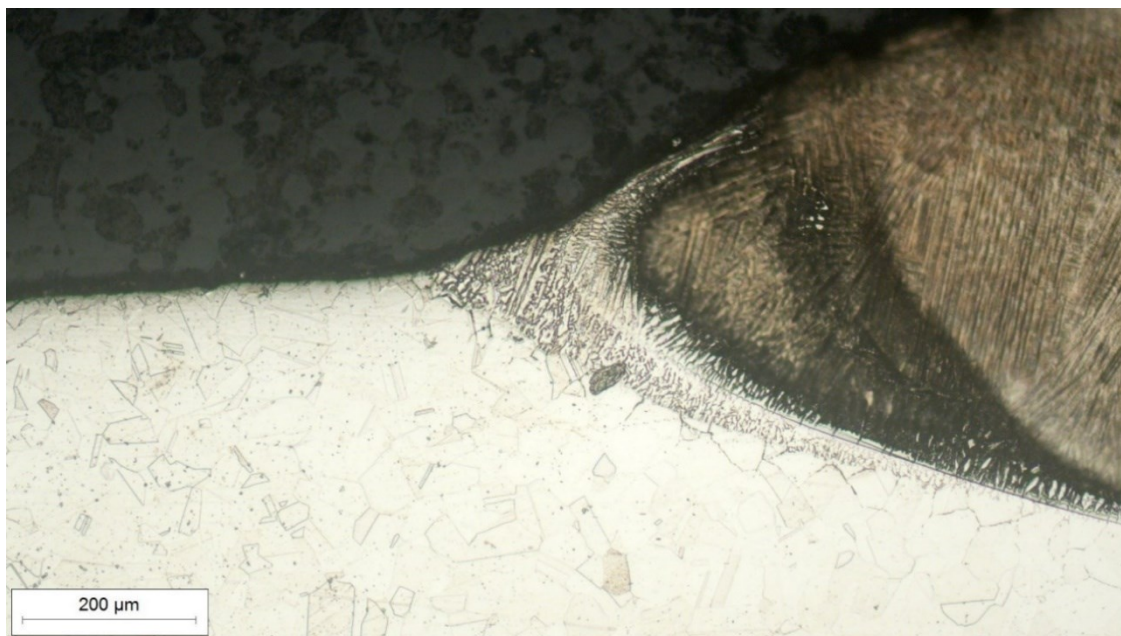
Na slici 29 prikazana je mikrostruktura zone utjecaja topline sa strane ploče od čelika oznake X1CrNiMoCuN20-18-7, u tjemenu zavora. Linija staljivanja je jasno izražena, zona utjecaja topline je uska, a austenitna zrna su malo krupnija nego u osnovnom materijalu dalje od zavarenog spoja.

**Slika 29.** Zona utjecaja topline sa strane ploče snimljena pri povećanju 100×

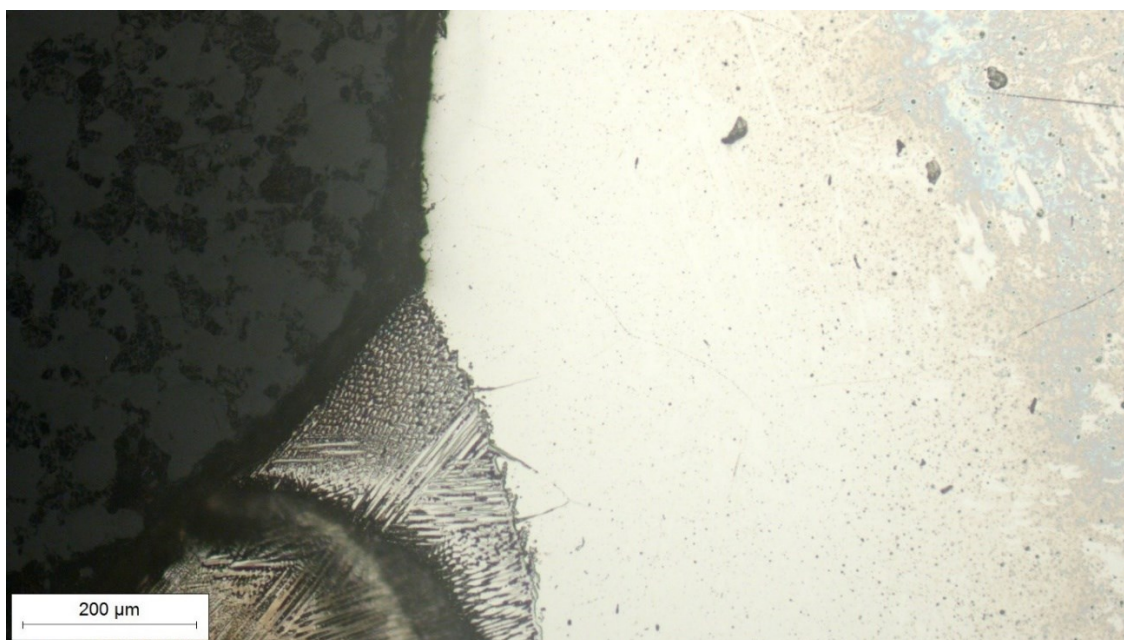
Na slici 30 prikazana je mikrostruktura zone utjecaja topline sa strane cijevi. Mikrostruktura se ne vidi jasno zbog nedovoljnog nagrivanja. Sredstvo za nagrivanje je puno intenzivnije nagrivalo metal zavara nego osnovni materijal. Da je nagrivanje trajalo dulje zona utjecaja topline bi se bolje vidjela, ali se ni bi vidjela mikrostruktura metala zavara.

**Slika 30.** Zona utjecaja topline sa strane cijevi snimljena pri povećanju 100×

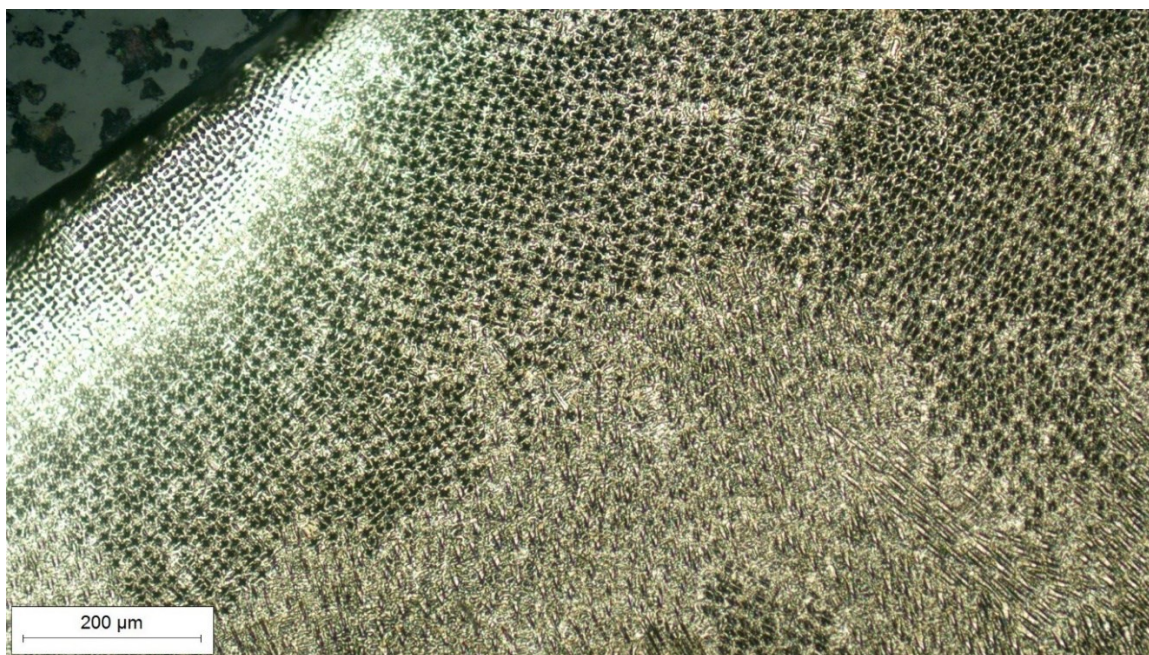
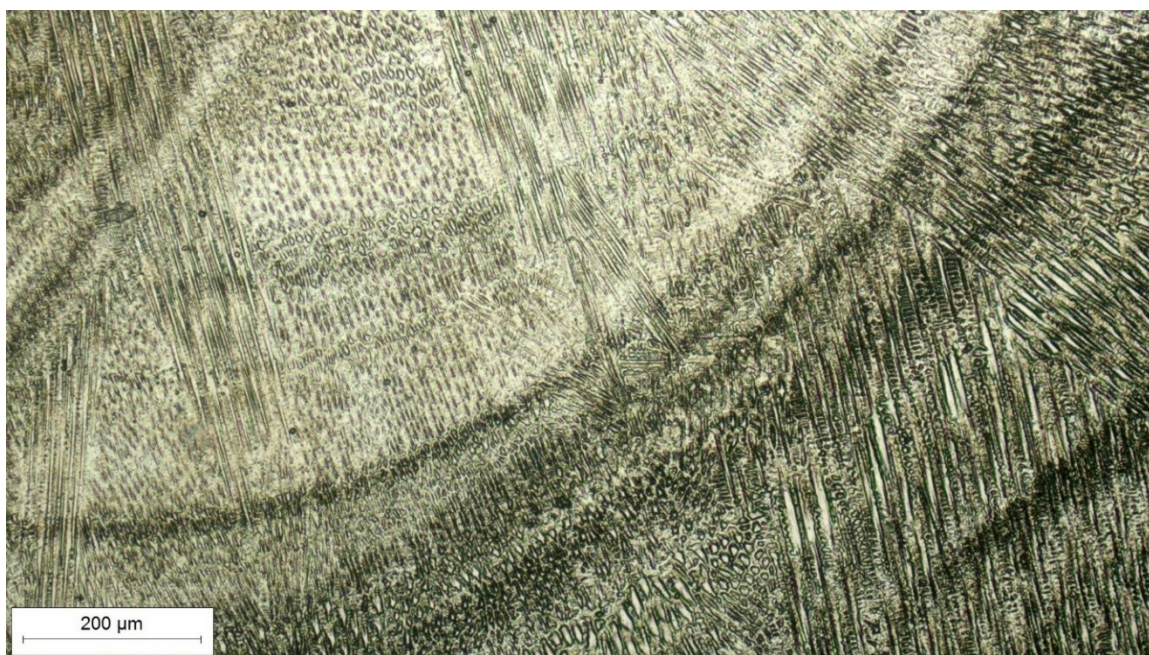
Na slikama 31,32 i 33 prikazana je mikrostruktura metala zavara u tjemenu, sredini i korijenu zavarenog spoja.

**Slika 31. Tjeme metala zavara snimljeno pri povećanju 100×**

**Slika 32. Sredina metala zavara snimljena pri povećanju 100×**

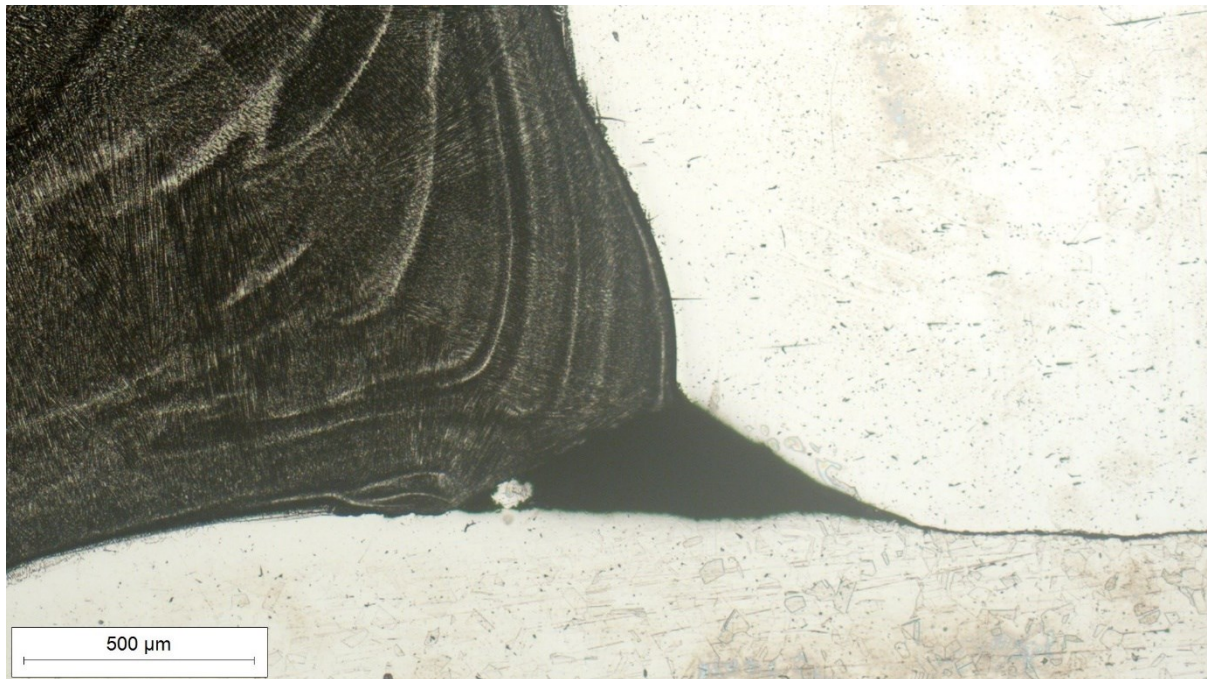
U korijenu zavara na slici 33 detaljnije se vidi nepotpuni provar.

**Slika 33. Korijen metala zavara snimljen pri povećanju 50×**

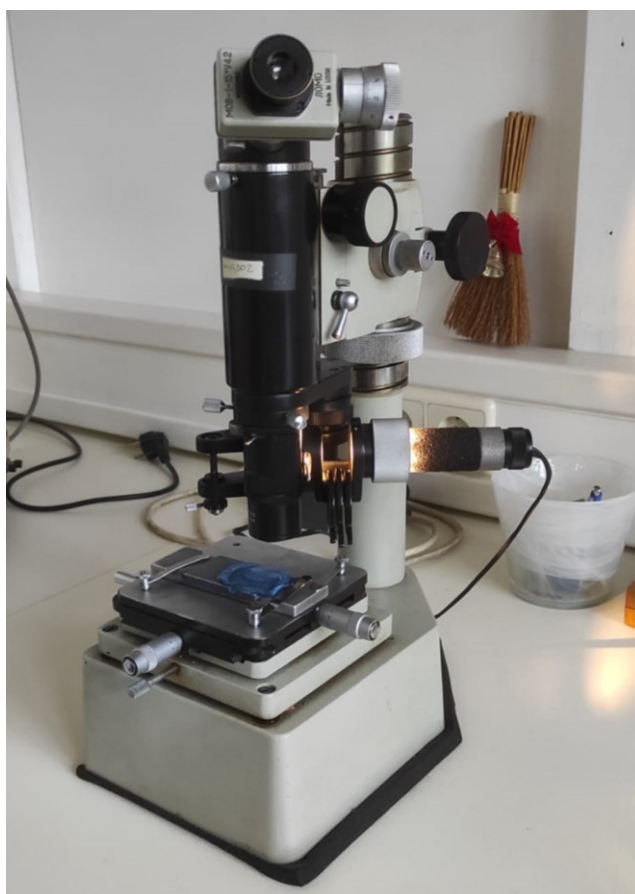
Za mjerenje mikrotvrdoće korišten je uteg mase 200 grama odnosno izmjerene su vrijednosti mikrotvrdoće HV0,2. Uzorak se učvrsti na podlogu uređaja, zatim se pomoću mikroskopa odredi mjesto na kojem se utiskuje piramida nakon čega se podloga zarotira tako da određeno mjesto bude točno ispod utiskivača. Pomicanjem polugice piramida se spušta na uzorak i opterećuje ga zbog mase utega silom od 1,96 N te se u tom položaju drži 15 sekundi nakon čega slijedi rasterećenje i ponovna rotacija podloge u početni položaj, kako bi se očitale vrijednosti u lijevom i desnom vrhu otiska baze odnosno dobila duljina dijagonale otiska. Iz poznate duljine dijagonale moguće je izračunati vrijednost tvrdoće.

Slika 34. Uređaj za mjerenje mikrotvrdoće PMT-3

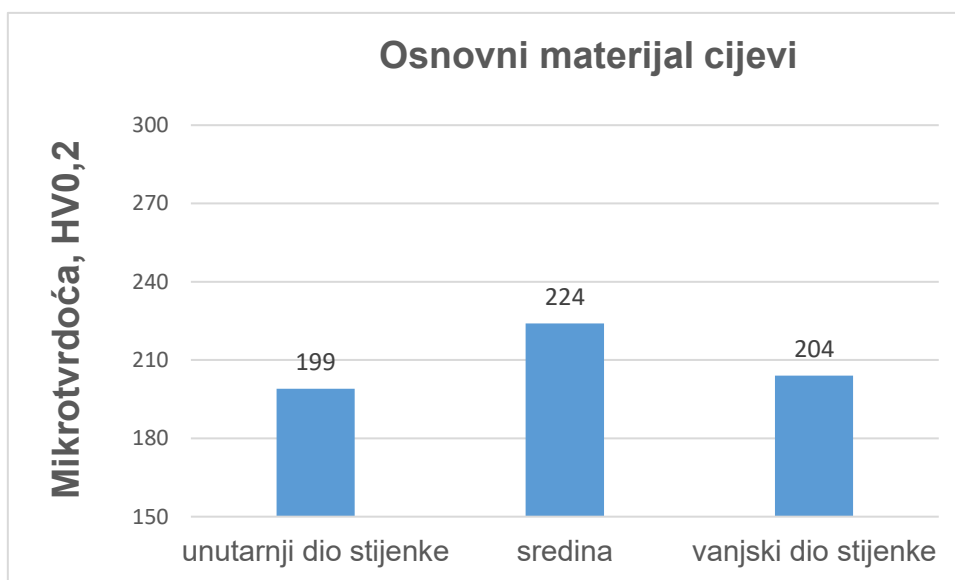
Mikrotvrdoća osnovnog materijala na poprečnom presjeku stijenke cijevi iznosi od 199 HV0,2 do 224 HV0,2. Najviše vrijednosti izmjerene su u sredini poprečnog presjeka stijenke, a na unutarnjem i vanjskom dijelu presjeka vrijednosti su podjednake.

Na slici 37 prikazan je dijagram u kojem se vide vrijednosti mikrotvrdoće HV0,2 osnovnog materijala cijevi.

**Slika 37. Mikrotvrdoća HV0,2 osnovnog materijala cijevi**

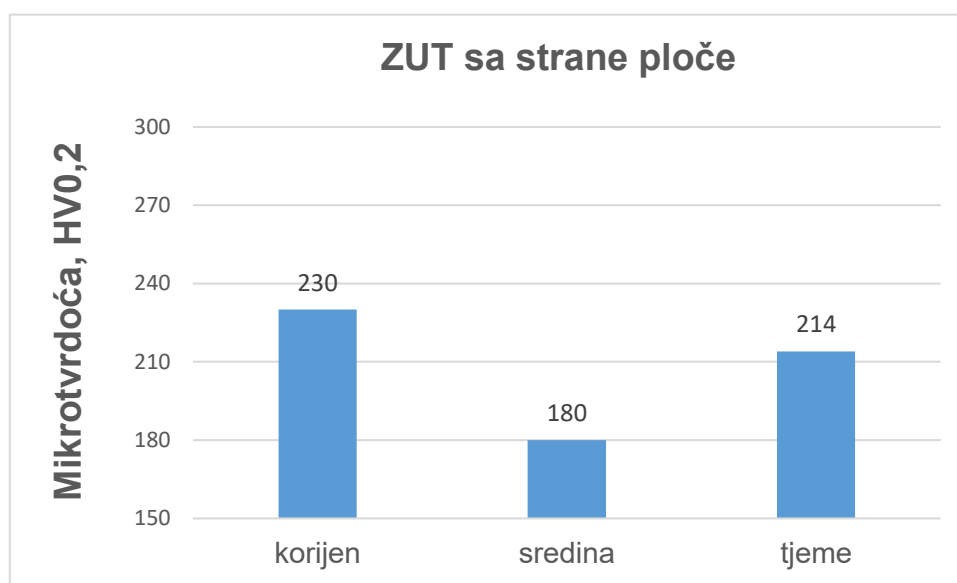
Obzirom na veliku količinu unošenja topline prilikom zavarivanja vrijednosti mikrotvrdoće u zonama utjecaja topline značajno su više od vrijednosti mikrotvrdoće u osnovnom materijalu ploče i cijevi.

Na slici 38 prikazan je dijagram u kojem se vide vrijednosti mikrotvrdoće HV<sub>0,2</sub> zone utjecaja topline sa strane ploče.

**Slika 38. Mikrotvrdoća ZUT-a sa strane ploče**
