Karakterizacija zavarenog spoja austenitnog nehrđajućeg čelika

Undergraduate thesis / Završni rad

Naslov rada na engleskom jeziku: **Characterization of the austenitic stainless steel welded joint**

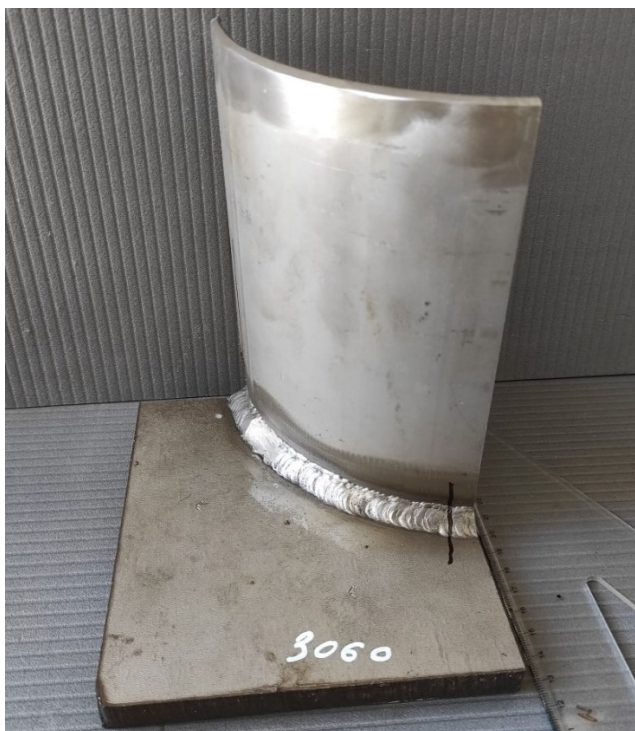
Slika 10. Zavareni spoj ploče i cijevi od austenitnog nehrđajućeg čelika

Za istraživanje je korišten zavareni spoj između cijevi i ploče od istog austenitnog nehrđajućeg čelika, prikazan na slici 10. Debljina ploče iznosila je 15 mm, vanjski promjer cijevi bio je 219,1 mm, a debljina stijenke cijevi iznosila je 3,76 mm.

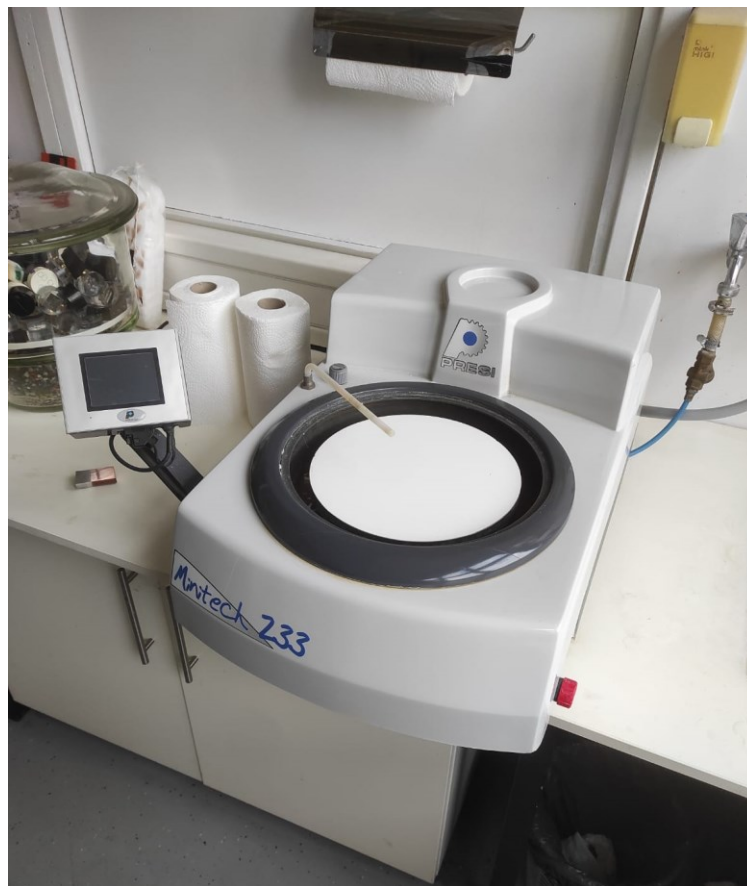
Slika 18. Uređaj za brušenje Presi Minitex 233

Korak brušenja	1.	2.	3.	4.	5.
Oznaka brusnog papira	P320	P600	P1200	P2400	P4000
Sila pritiska	ručna	ručna	ručna	ručna	ručna
Brzina vrtnje, o/min	300	300	300	300	300
Sredstvo za hlađenje	voda	voda	voda	voda	voda

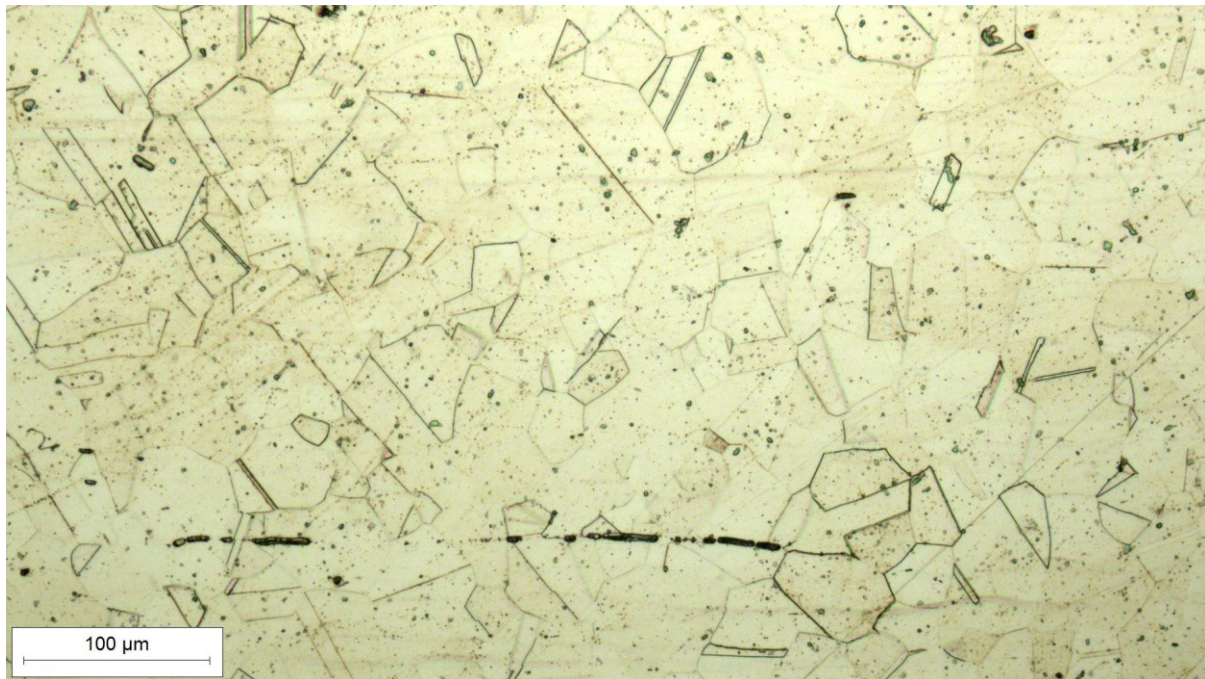
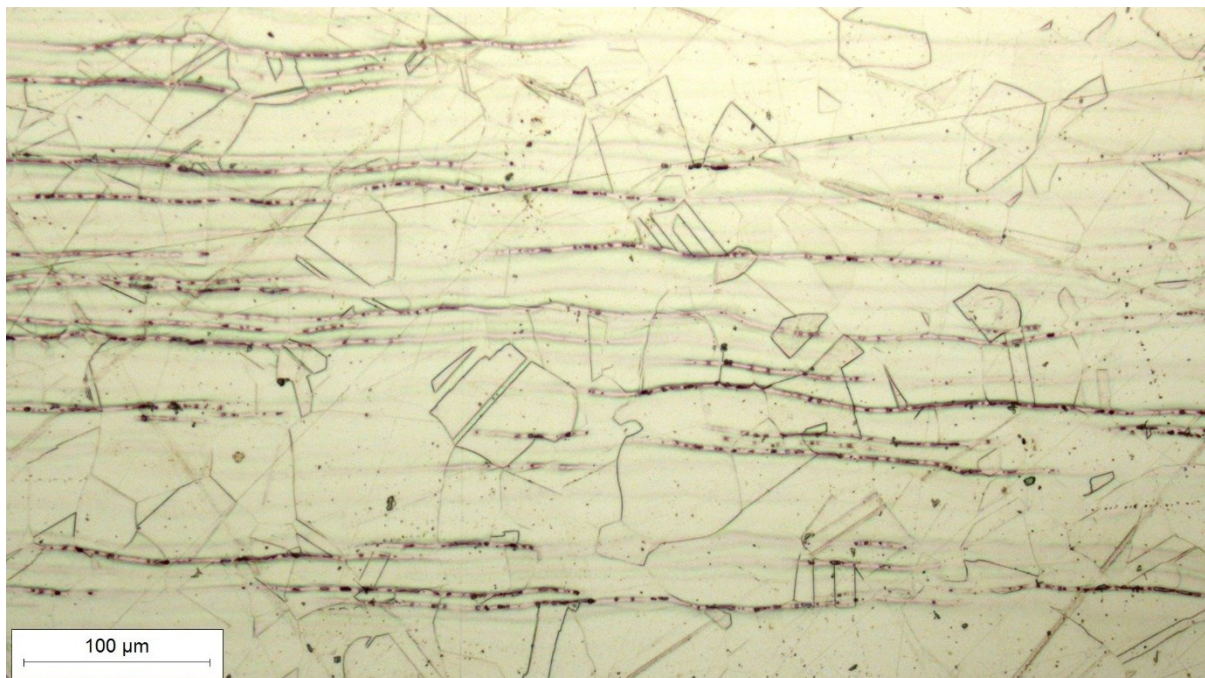
Mikrostruktura se sastoji od austenita i malog udjela delta-ferita. Na slikama se jasno vide austenitni kristali blizanci te trakaste nakupine delta-ferita koji je usmjeren zbog ugnječenja ploče. Trakice delta-ferita nisu homogeno raspoređene po poprečnom presjeku ploče. U središnjem dijelu presjeka (oko 6 %) ima ih puno više nego na rubovima (1-2 %).

Slika 23. Mikrostruktura gornjeg dijela ploče snimljena pri povećanju 200×

Slika 24. Mikrostruktura srednjeg dijela ploče snimljena pri povećanju 200×

Slika 25. Mikrostruktura donjeg dijela ploče snimljena pri povećanju 200×

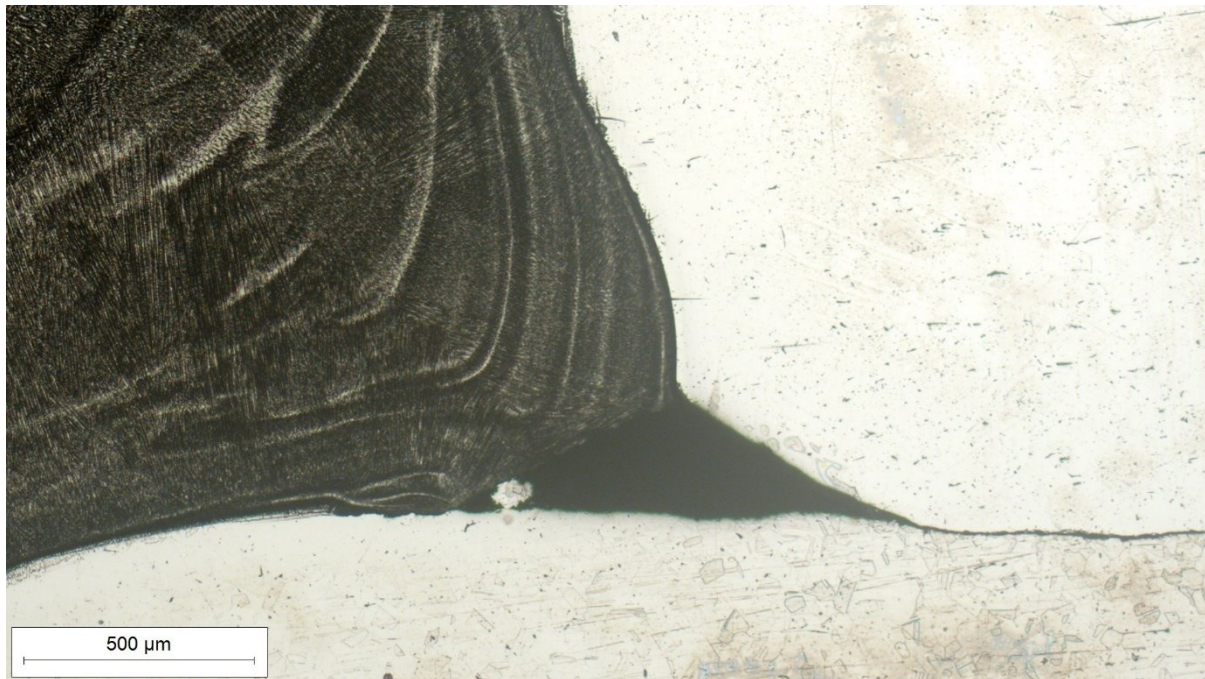
Slika 33. Korijen metala zavara snimljen pri povećanju 50×

U korijenu zavara na slici 33 detaljnije se vidi nepotpuni provar.

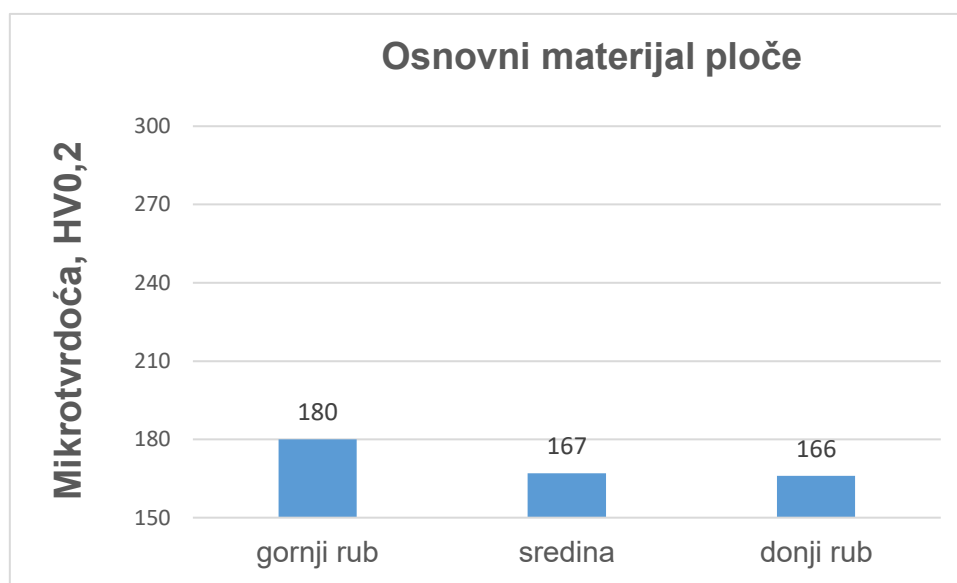
Slika 36. Mikrotvrdoća HV0,2 osnovnog materijala ploče

Na slici 36 prikazan je dijagram u kome se vide vrijednosti mikrotvrdoće HV0,2 osnovnog materijala ploče.

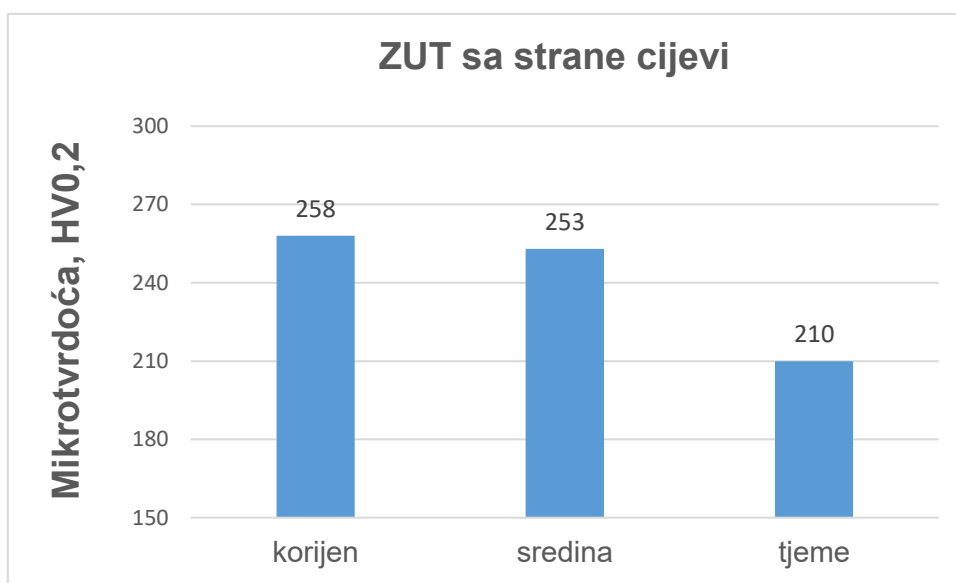
Slika 39. Mikrotvrdoća ZUT-a sa strane cijevi

U zoni utjecaja topline sa strane cijevi izmjerene su više vrijednosti mikrotvrdoće nego sa strane ploče. Vrijednosti mikrotvrdoće nalaze se u rasponu od 210 HV0,2 do 258 HV0,2. Najveće vrijednosti mikrotvrdoće izmjerene su u korijenu, a najmanje u tjemenu zavarenog spoja.

Na slici 39 prikazan je dijagram u kojem se vide vrijednosti mikrotvrdoće HV0,2 zone utjecaja topline sa strane cijevi.
