SANACIJA HIDROIZOLACIJE ZGRADA

ZAVRŠNI ISPIT

Zagreb, 2024.

REPAIR OF THE WATERPROOFING OF BUILDINGS

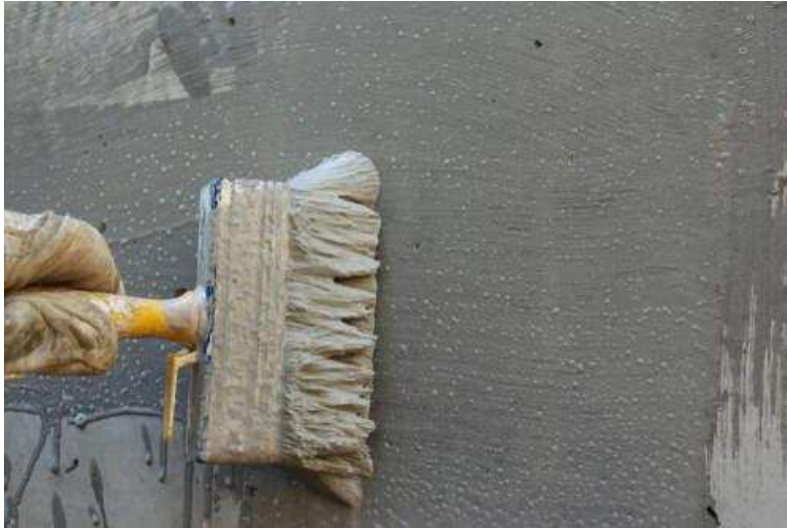
Svaki od navedenih vrsta ima svoje prednosti i nedostatke. Neke od zajedničkih prednosti premaza na bazi cementa su jednostavna primjena, dostupnost, izdržljivost, dobro prianjanje i mogućnost nanošenja na podlogu koja nije potpuno suha. S druge strane, bitan nedostatak koji valja spomenuti je nizak stupanj elastičnosti što se očituje u pojavi pukotina kod većih pomaka ili čak običnog slijeganja. [8]

Slika 3.: Cementni premaz [3]

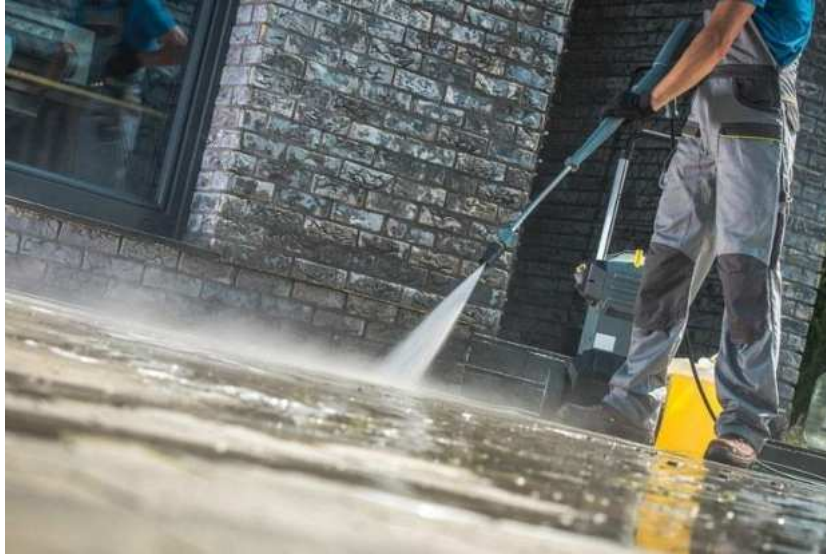
U široj upotrebi je pranje s vodom pod pritiskom posebice kao priprema za hidroizolaciju. Ovisno o količini prljavštine, čisti se pod većim ili manjim tlakom. Bitno je paziti kod rukovanja tlačnim strojevima kako slučajno ne bi došlo do oštećenja površine.

Slika 16.: Čišćenje vodom pod pritiskom [16]

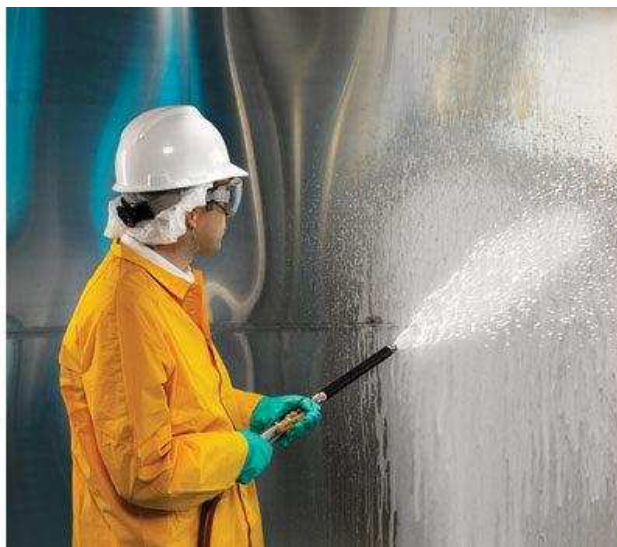
Kemijsko čišćenje koristi se u slučaju da se radi o nekim jačim nečistoćama koje voda ne može ukloniti kao na primjer plijesan ili boju. Kemijske otopine mogu biti kisele, organske ili alkalne. Nakon djelovanja kemikalija, površina se mora temeljito isprati vodom.

Slika 17.: Kemijsko čišćenje [17]

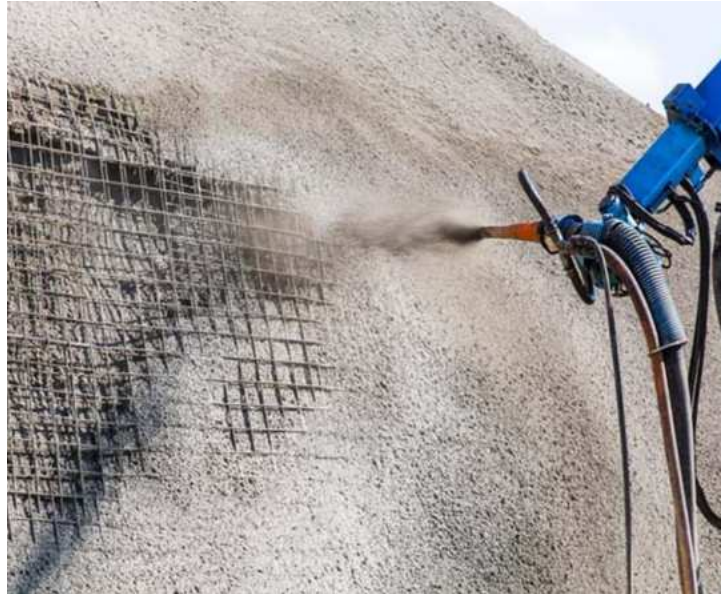
Za velike površine vrlo je učinkovit mlazni beton koji bitno ojačava elemente ili priprema za hidroizolaciju. Nanosi se opremom koja automatski miješa materijale prije pneumatskog špricanja.

Slika 23.: Mlazni beton [23]

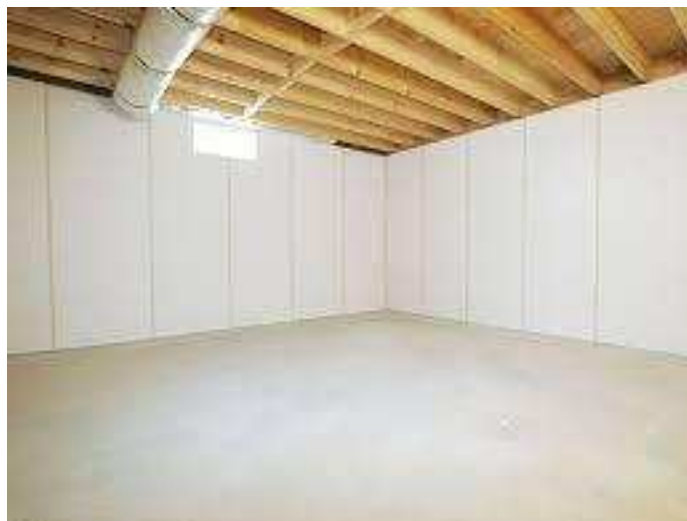
Još jedno rješenje koje se pokazalo učinkovitim su zidni paneli koji ostvaruju kanale za odvodnju infiltrirane vode. Voda se slijeva niz panele i akumulira u podnožju zida gdje se nalazi drenažni sustav.

Slika 26.: Zidni paneli za odvodnju vode [26]

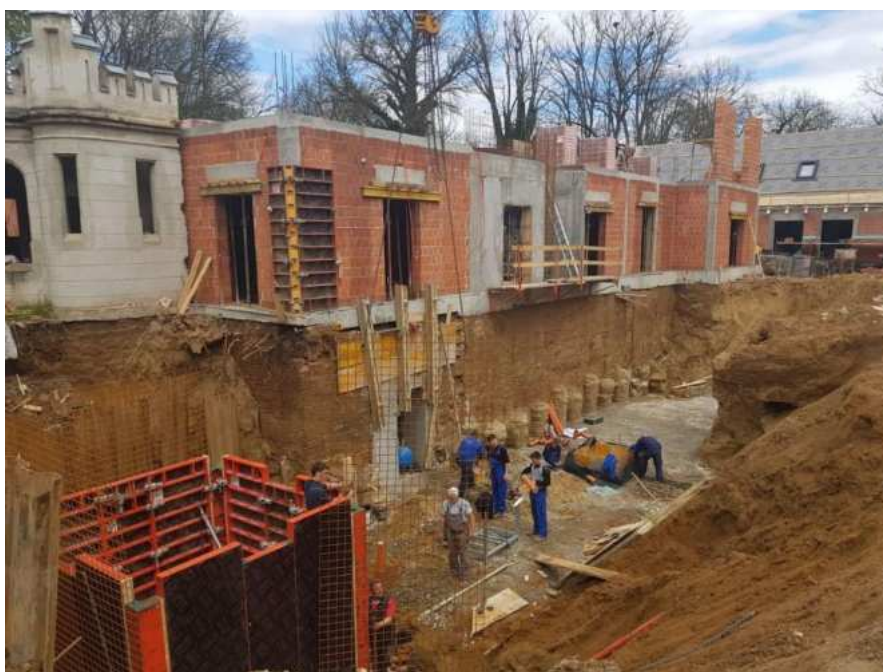
Slika 27.: Iskop do temelja [27]

Jedan od problema koji je zahtijevao saniranje bila je upravo nakupljena vlaga u zidovima, a bilo je potrebno i postaviti novi sustav drenaže i hidroizolacije.
