SANACIJA HIDROIZOLACIJE ZGRADA

ZAVRŠNI ISPIT

Zagreb, 2024.

REPAIR OF THE WATERPROOFING OF BUILDINGS

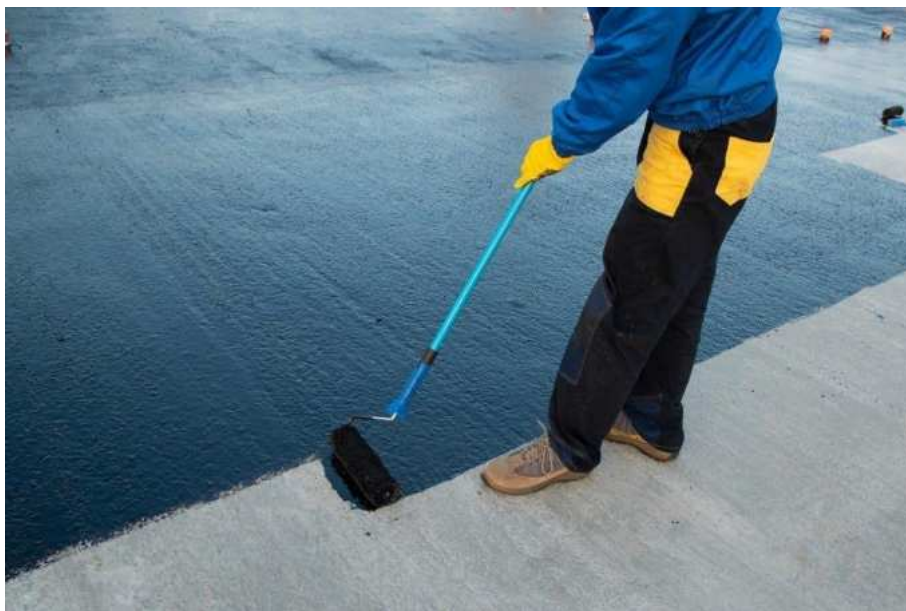
Bitumenska boja je fleksibilnog tipa i nanosi se valjcima ili četkama. Predviđena je za veće površine u obliku završnog sloja i osnovnog premaza za membranu. [5]

Slika 1.: Bitumenska boja [1]

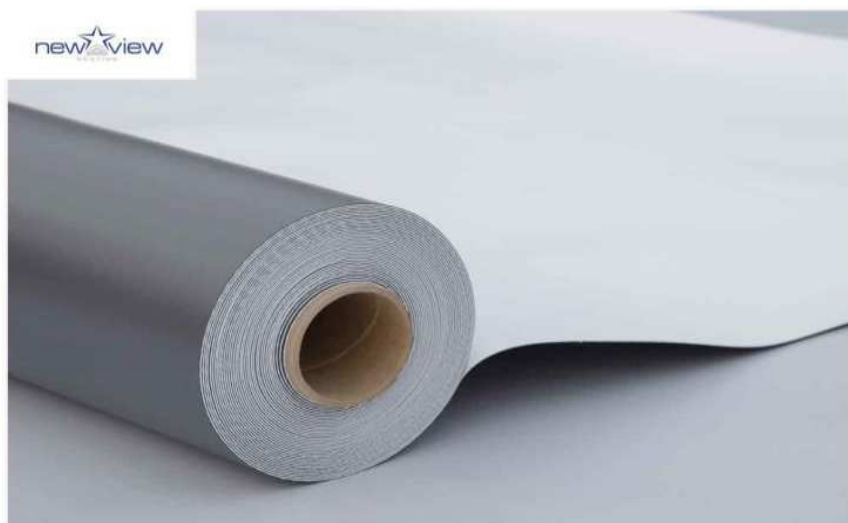
PVC membrane ili membrane od polivinil klorida izrađuju se od PVC smole s dodatkom plastifikatora, UV stabilizatora i drugim aditiva. Lako se postavlja i dužeg je vijeka trajanja u odnosu na ostale proizvode (preko 20 godina za krovove, a 50 godina za podzemne prostore).

Slika 4.: PVC membrana[4]

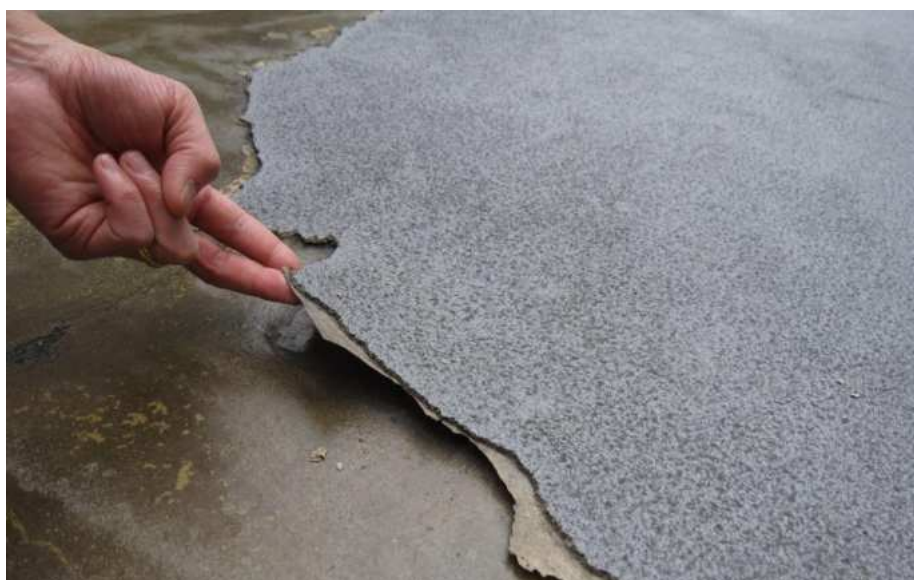
Nepromišljena praksa uključuje nepravilnu pripremu površine prije nanošenja materijala, neravnomjerne premaze ili nedovoljno vrijeme sušenja određenih proizvoda. Isto tako, posebnu pozornost treba obratiti na mjesta kao što su balkoni i prozori kod kojih može doći do prodora vode ako se radi o nepravilnoj izvedbi. [10]

Slika 6.: Posljedice lošeg izvođenja [6]

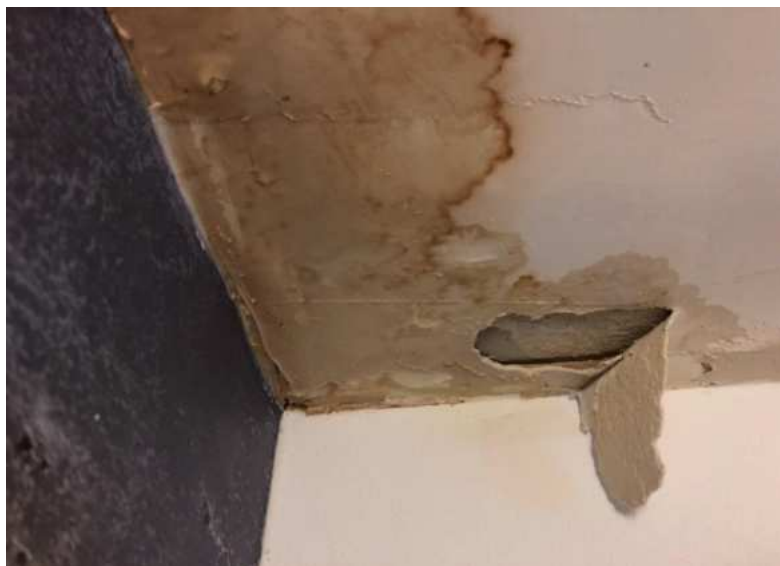
Bilo da se radi o drvenoj, betonskoj ili metalnoj konstrukciji, dugoročni utjecaj vlage uništava njezine dijelove. Elementi koji su napadnuti mogu biti nosivi čime se ugrožava i sama stabilnost konstrukcije. Što se kasnije reagira na problem, to troškovi sve više i više rastu. A popravci te vrste, koji uključuju potpunu sanaciju ili zamjenu pojedinih elemenata, mogu biti osjetno skupi.

Slika 10.: Oštećenje konstrukcije od vlage

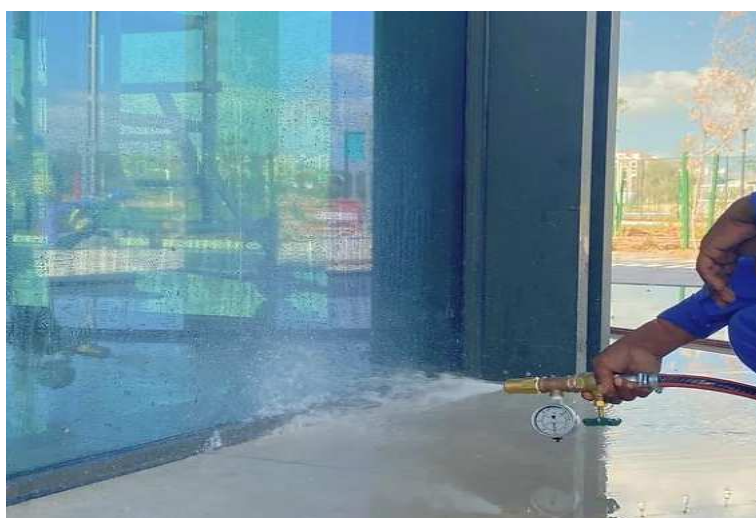
Testiranje vodom je jedna od češćih metoda koja se koristi u praksi. Voda se postupno primjenjuje na dijelove zgrade kako bi se utvrdilo događa li se igdje curenje ili upijanje vode. Njome se otkrivaju mjesta curenja, ali ne i uzrok.

Slika 14.: Testiranje fasade vodom [14]

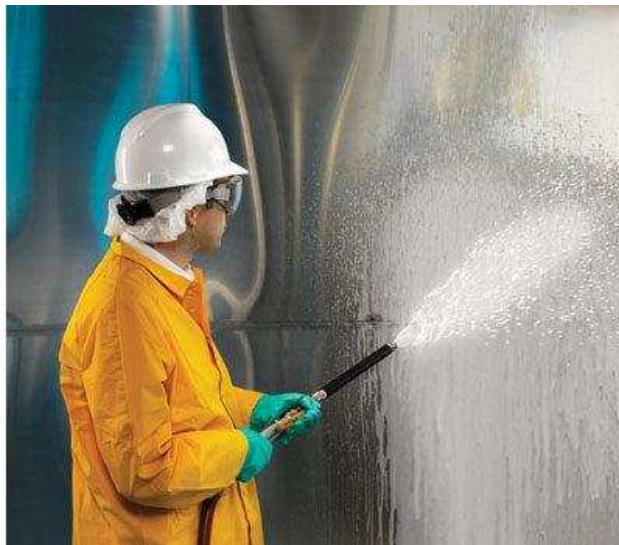
Kemijsko čišćenje koristi se u slučaju da se radi o nekim jačim nečistoćama koje voda ne može ukloniti kao na primjer plijesan ili boju. Kemijske otopine mogu biti kisele, organske ili alkalne. Nakon djelovanja kemikalija, površina se mora temeljito isprati vodom.

Slika 17.: Kemijsko čišćenje [17]

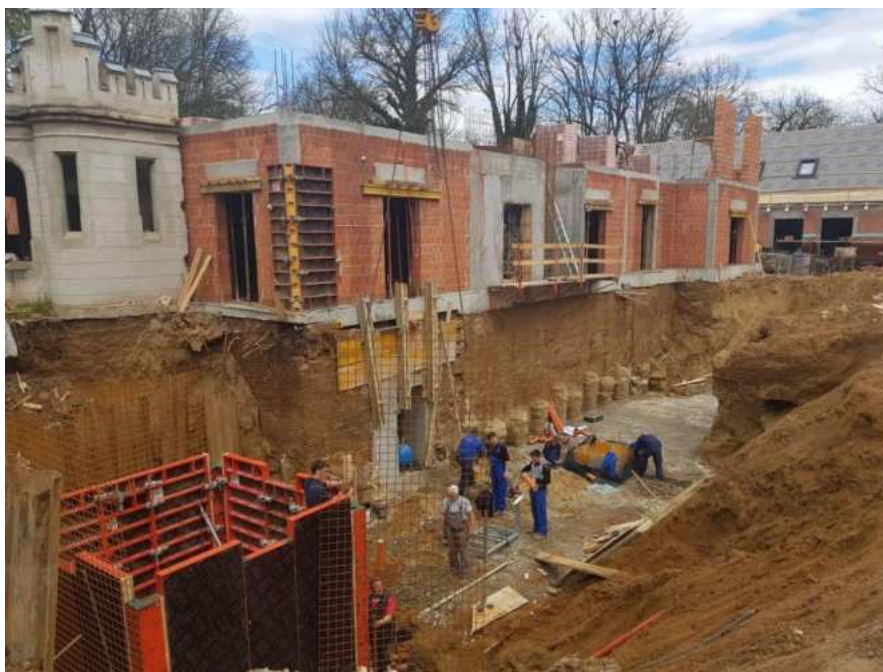
Građevina je smještena pored šume. Tlo na kojem se objekt nalazi je pijesak koji je poznat po držanju vlage, ali i voda može bez problema otjecati.

Slika 27.: Iskop do temelja [27]
