# TITANIC 2.0

**Potporna struktura kao naseljivi objekt**

**Osiguravanje pokosa**

DIPLOMSKI RAD

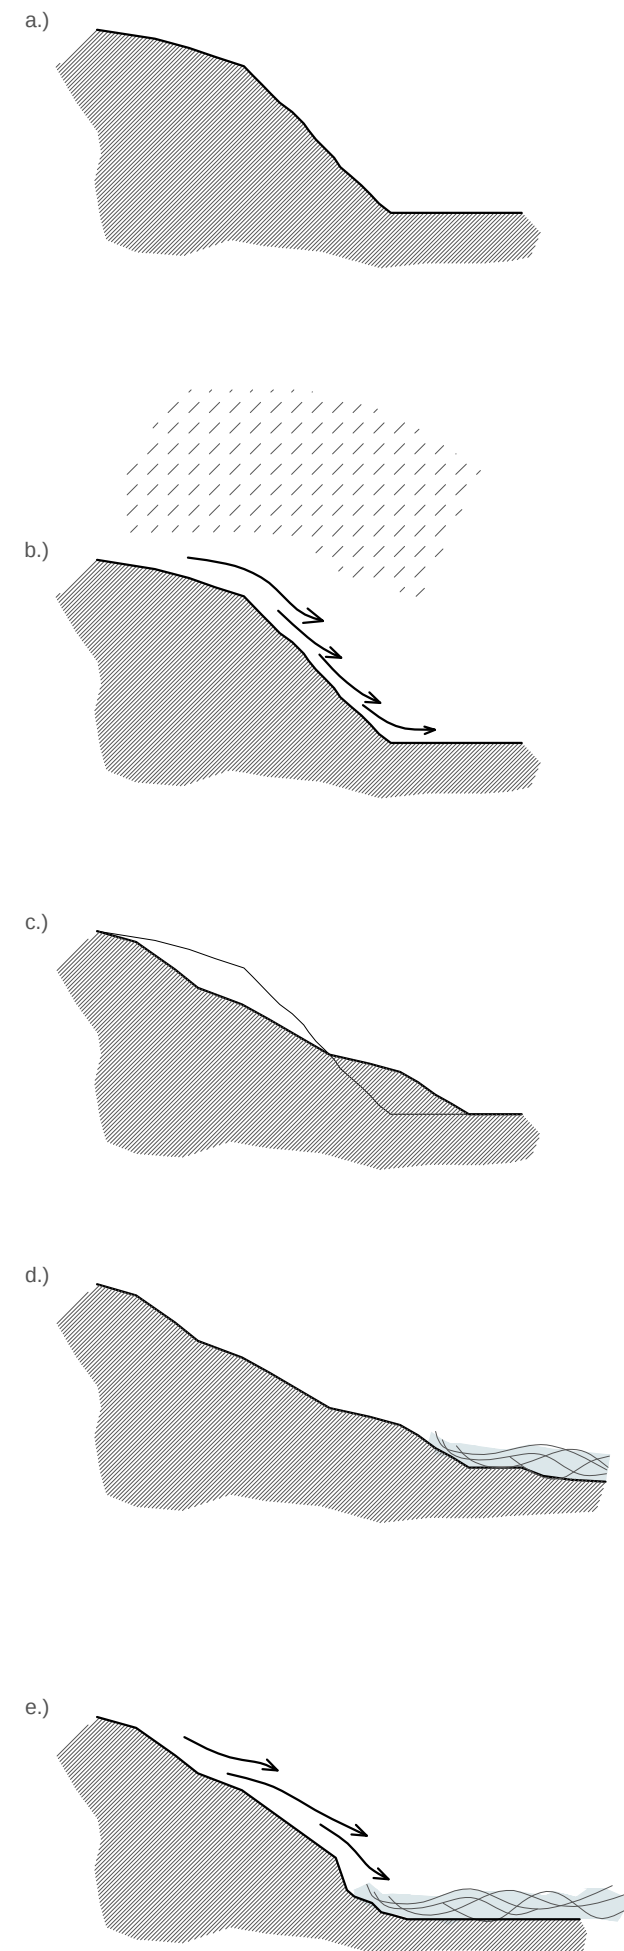
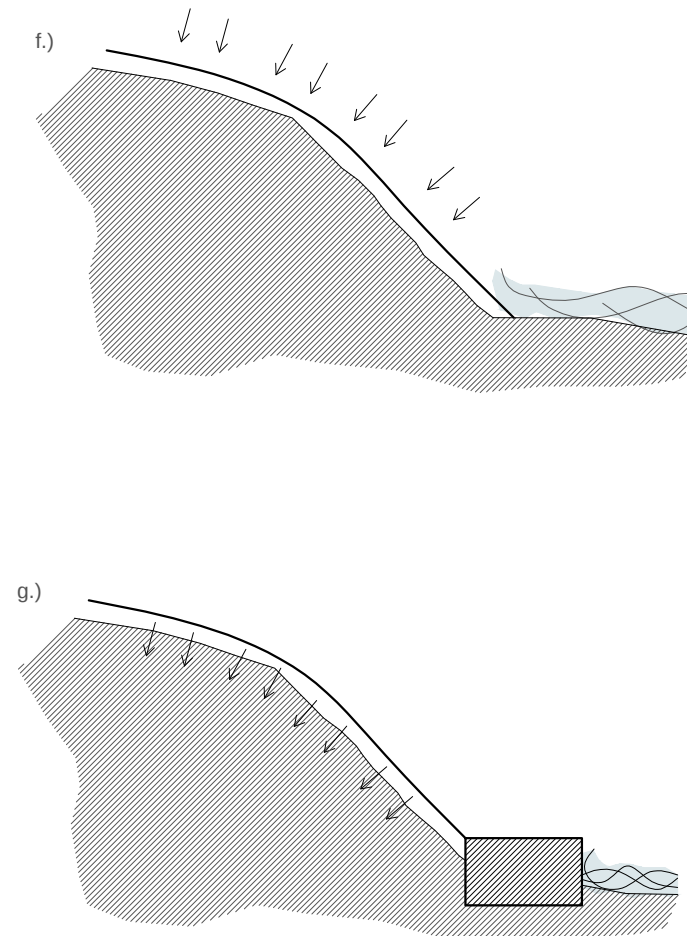
sl. 11  
Grafički prikaz procesa  
osipanja flišne naslage.

a.)  
Flišne stijene su stabilne i čvrste, moguće je formiranje strmih pokosa.

b.)  
Utjecajem atmosferilija na površinskom sloju dolazi do rastrožbe stijena, te se one mrve i osipaju.

c.)  
Pokos postaje nestabilan i urušava se dok ne postigne kut nagiba pod kojim je stabilan.

d.)  
Kada se pokos nalazi uz more, voda ispire donji dio pokosa, te on opet postaje prestrm i urušava se.

e.)  
Da bi se pokos stabilizirao potrebno je zaštititi površinski sloj od utjecaja atmosferilija.

f.)  
Da bi se spriječilo ispiranje donjeg djela pokosa od strane mora potrebno je onemogućiti izravni kontakt mora i pokosa.

U srednjodalmatinskom području prevladava naslaga stjenske mase koja se naziva lapor (eocenski fliš) ili kako se u ovim krajevima popularno naziva tupina. Tupina je sama po sebi kompaktan, siguran i čvrst materijal. Tek u rasponu od nekoliko mjeseci do nekoliko godina, utjecajem atmosferilija (vode, sunca), tupina se u potpunosti raspada. Tada ona postaje nestabilna i može nastati klizište.

Utjecajem vode flišno tlo se pomalo ispire i pri strmim nagibima postaje nestabilno. Pri gubitku stabilnosti često dolazi do odrona tla. Navedeni proces se odvija dok tlo ne postigne određeni, blaži kut nagiba (cca.  $< 30^\circ$ ,  $35^\circ$ ) u kojem postaje stabilnije. Nekada proces može biti polagan, a u nekim situacijama nepredviđeno brz i opasan. Prilikom obilnijih padalina vidljiv je razoran učinak odrona tla.

Kada su u pitanju pokosi uz more ili rijeke situacija se dodatno komplicira. U tom slučaju more konstantno ispire nanos u dnu pokosa, te tako onemogućava postizanje idealnog nagiba, a samim time i postizanje stabilnosti tla. Na taj način proces osipavanja i ispiranja tla se događa u nedogled, pri čemu se granica kopna i mora sve više pomiče na štetu kopna.

Da bi se osiguralo pokos potrebno je vanjsku površinu zaštititi od atmosferskih utjecaja. Potrebno ju je "plombirati" tako da se onemogući ispiranje i klizanje tla, te da se na taj način kompletan volumen poveže i učini stabilnijim. Ujedno je važno da se omogući nesmetan protok vode iz tla kako ona ne bi stvarala pritisak prema van.

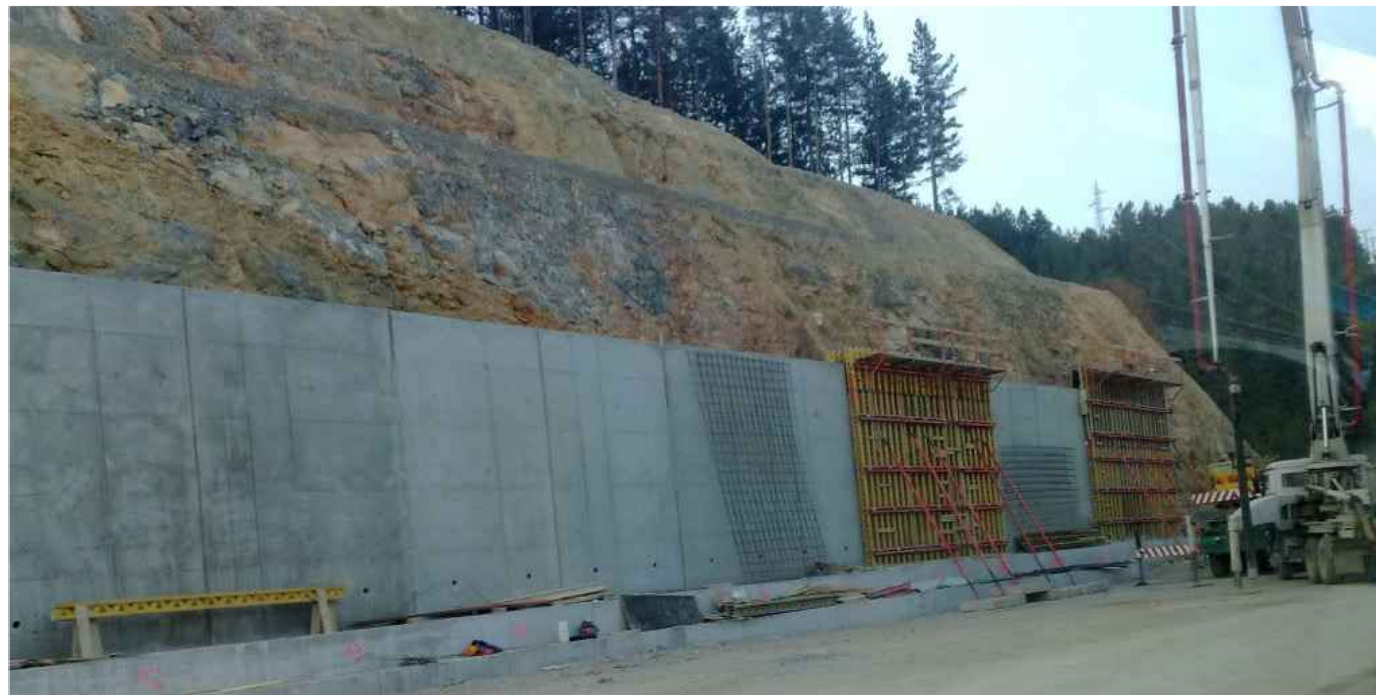
sl.12.,  
Podupiranje pokosa potpornim  
zidom

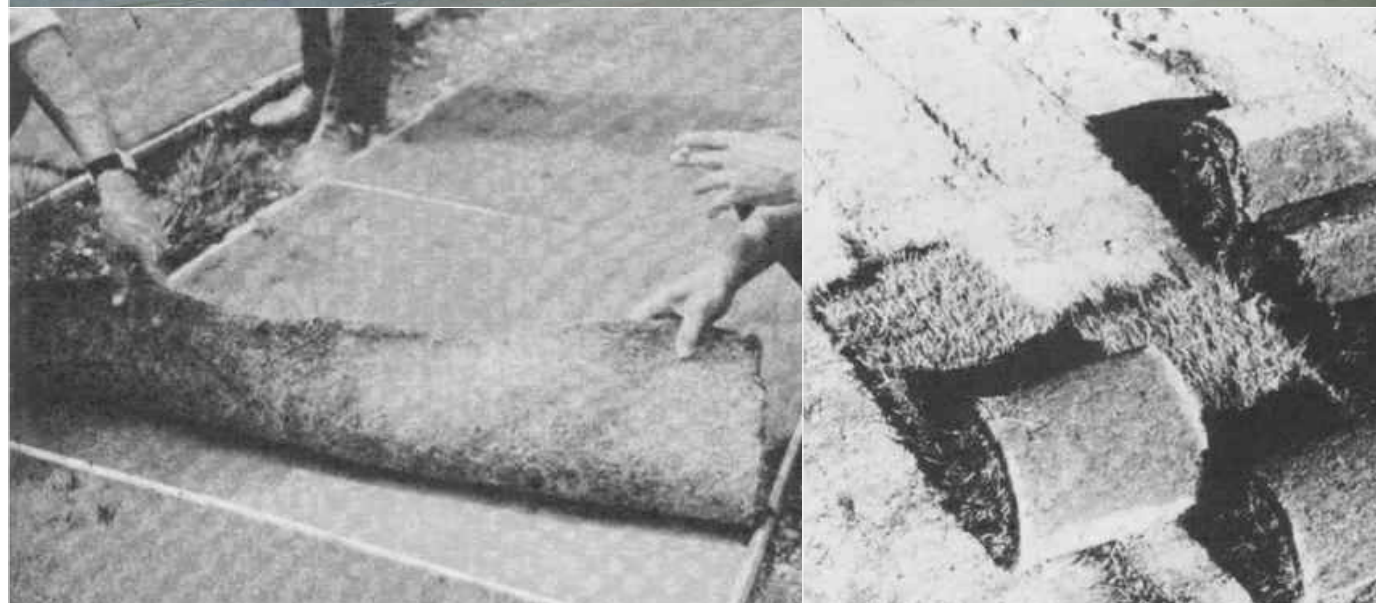
sl.13.,lijevo,  
Zaštita pokosa primjenom  
busenja

sl. 14., desno  
Zaštita pokosa primjenom  
busenja u rolama

### Zaštita pokosa primjenom busenja i busenja u rolama

Primjenjuje se u slučajevima kada preko pokosa dolazi do protoka većih količina oborinskih voda koje onemogućavaju da se posijana vegetacija primi. Iz tog razloga na lice mjesta se donose gotovi buseni trave koji se postavljaju u formi šahovskog polja ili gotove trake trave u rolama. Veličina busenja površinski iznosi od 25 do 30 cm, debljine 7 cm. Role su široke od 0.3 do 2 m. Postavljaju se na predhodno postavljeno humusno tlo.

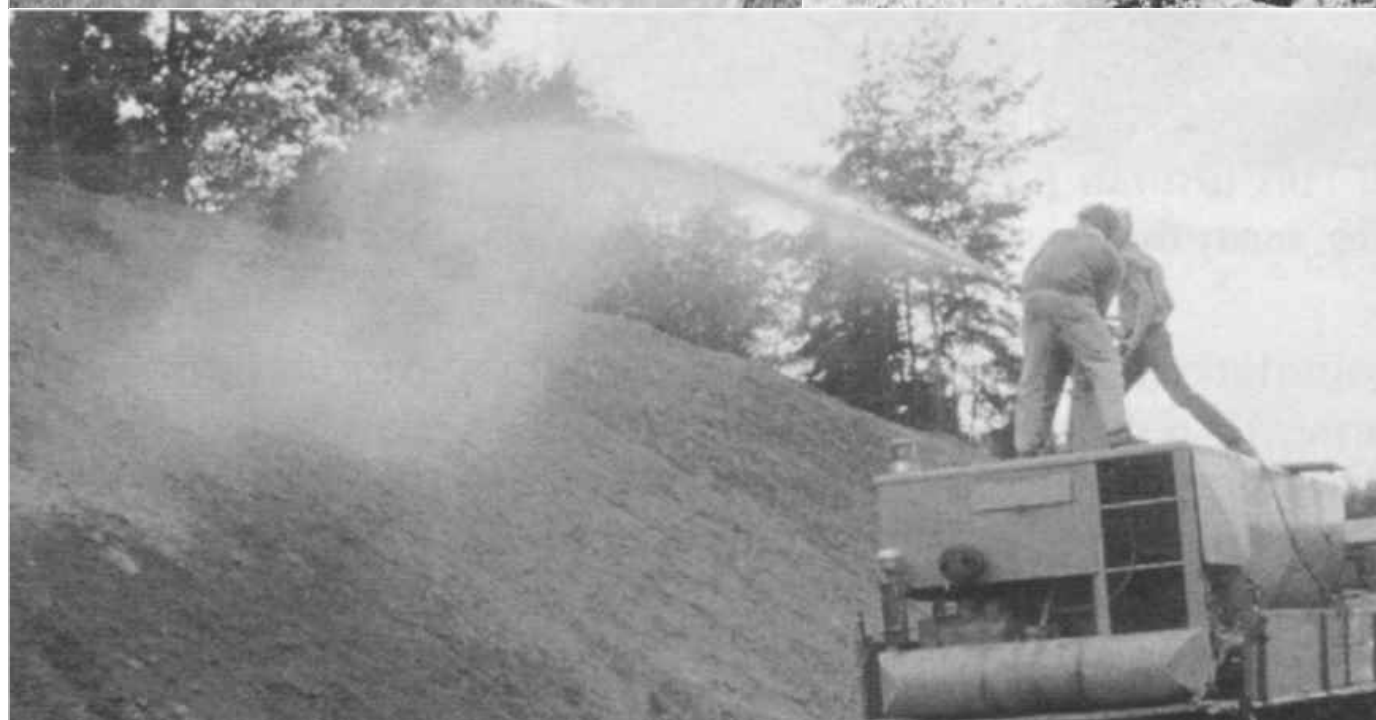
sl.15.  
Zaštita pokosa travnatim  
pokrivačem po sistemu  
hidrosjetve

### Zaštita pokosa travnatim pokrivačem sustavom hidrosjetve

Hidrosjetva je princip zaštite po kojem se djetelinske travne smjese, koje se miješaju sa visokomolekularnim polimernim emulzijama i vodom uz dodatak gnojiva i celuloze, prskaju po tlu na kojem nije vršena prethodna priprema. Hidrosjetva se provodi posebnim strojnim pumpama koje pod visokim tlakom prskaju masu.

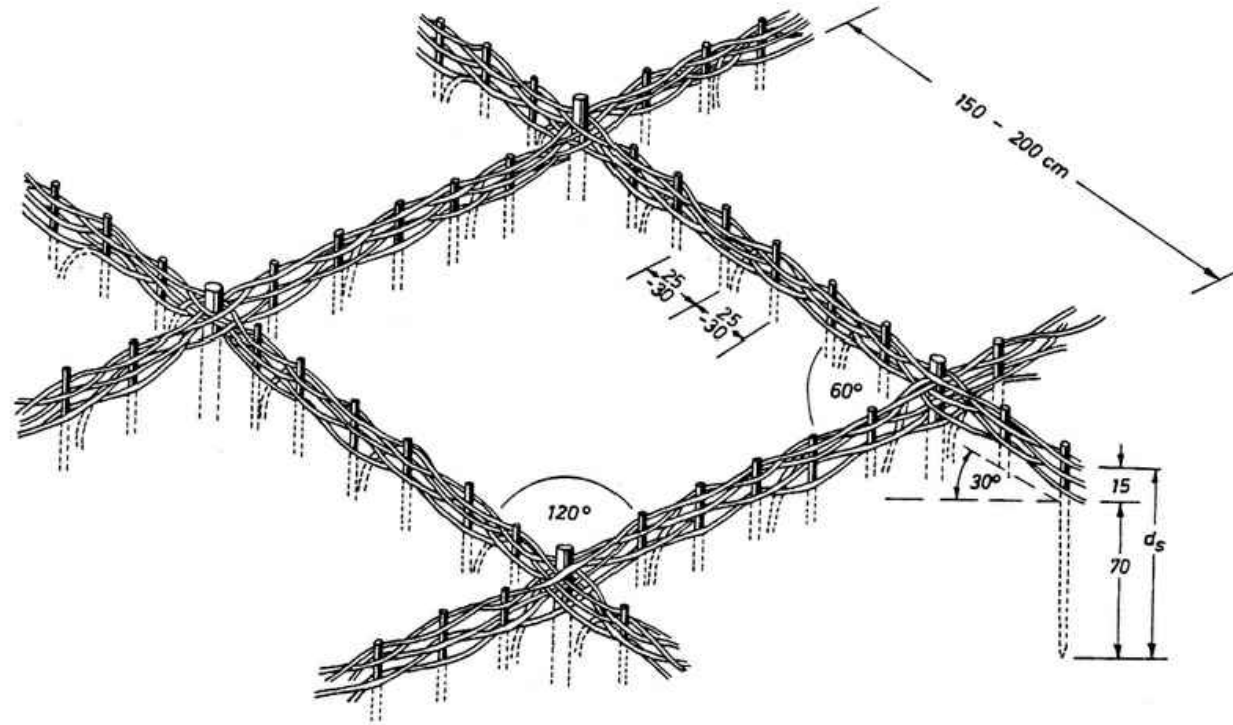
sl.16.  
Zaštita pokosa primjenom  
pletera

### Zaštita pokosa primjenom pletera

Pletiva od prirodnih materijala nekada su se češće koristila. Danas se više koriste geotekstilni materijali koji funkcioniraju na sličnom principu.

Osnova su vrbovi ili drugi kolci, debljine 20-50 mm i dužine 70-80 cm, oko kojih se plete pruće od svježih vrbovih šiba. Kolci se postavljaju na razmaku od oko 50 cm. Pleter se postavlja koso na smjer toka vode kako bi zadržao humusno tlo i sjemenje koje se posipa po formiranoj mreži. Ispuna može biti busen, humus ili kamen.

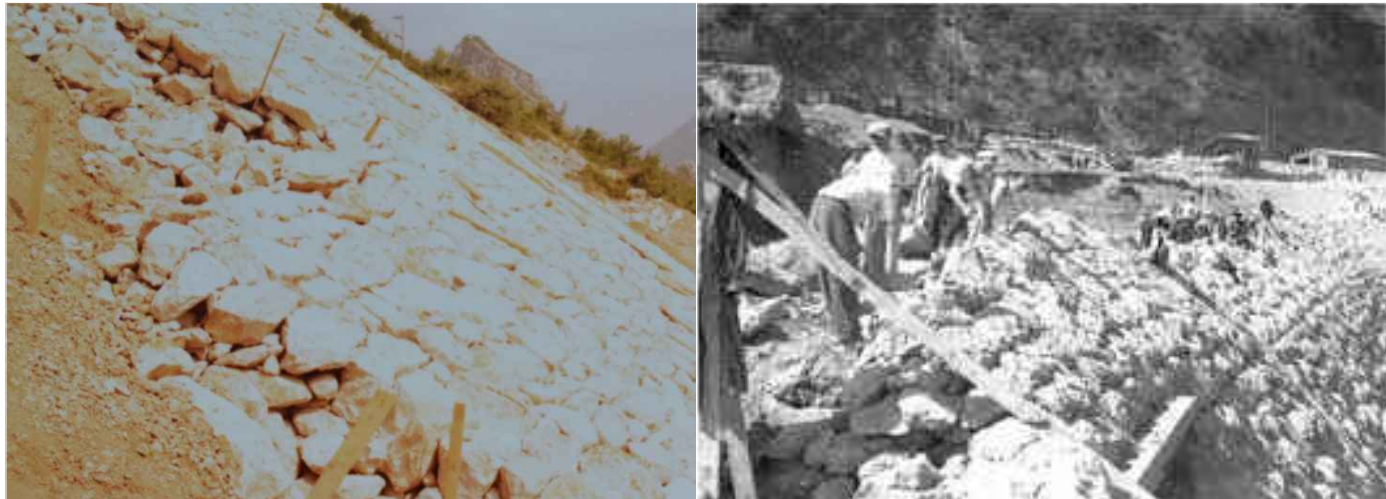
sl.19., sl.20.  
Izvedba slagane kamene obloge

### Izvedba slagane kamene obloge

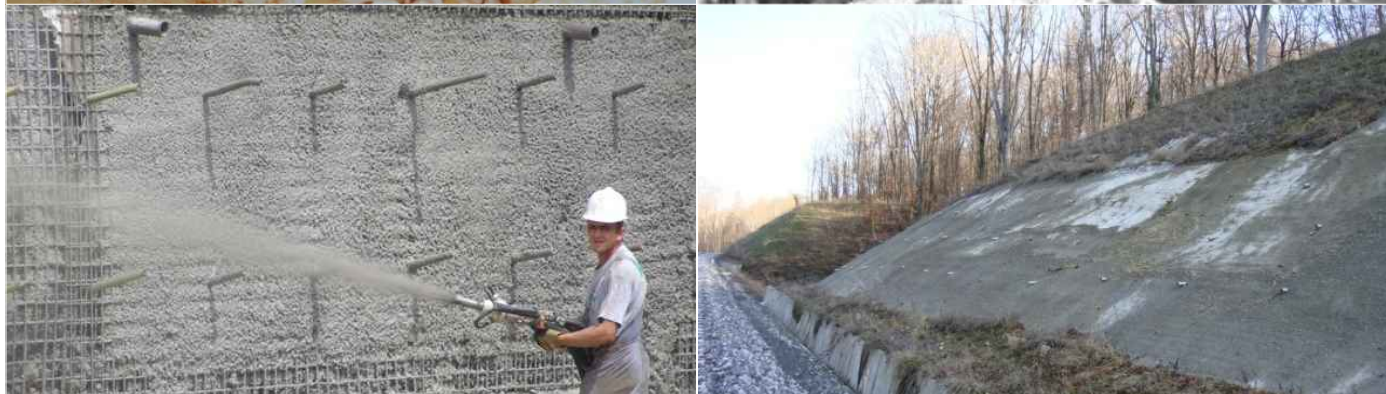
sl. 21., sl. 22.  
Zaštita pokosa torkretiranjem (mlazni beton)

### Zaštita pokosa torkretiranjem (mlazni beton)

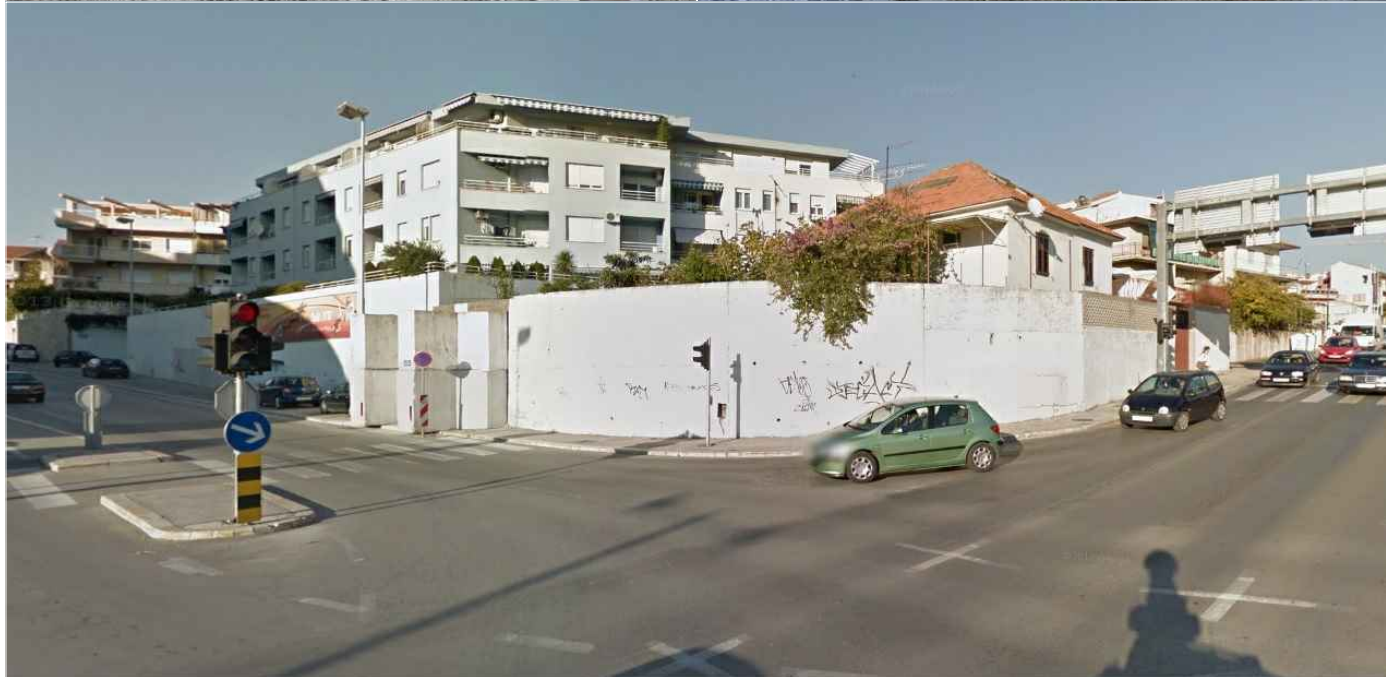
sl. 23.,  
potporni zid na Visokoj, Split

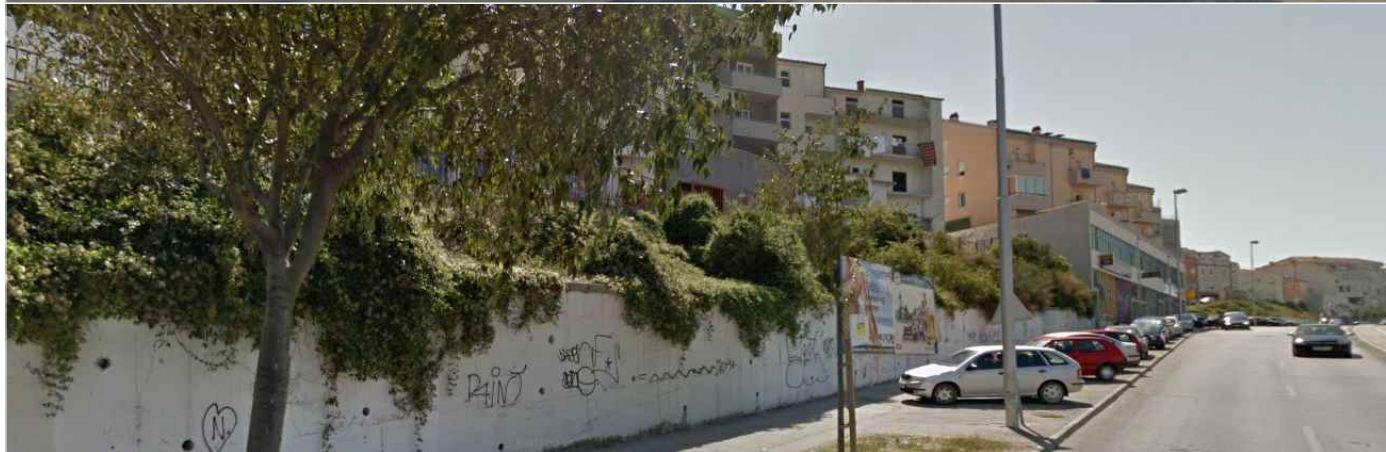
sl. 24.,  
potporni zid na Visokoj, Split

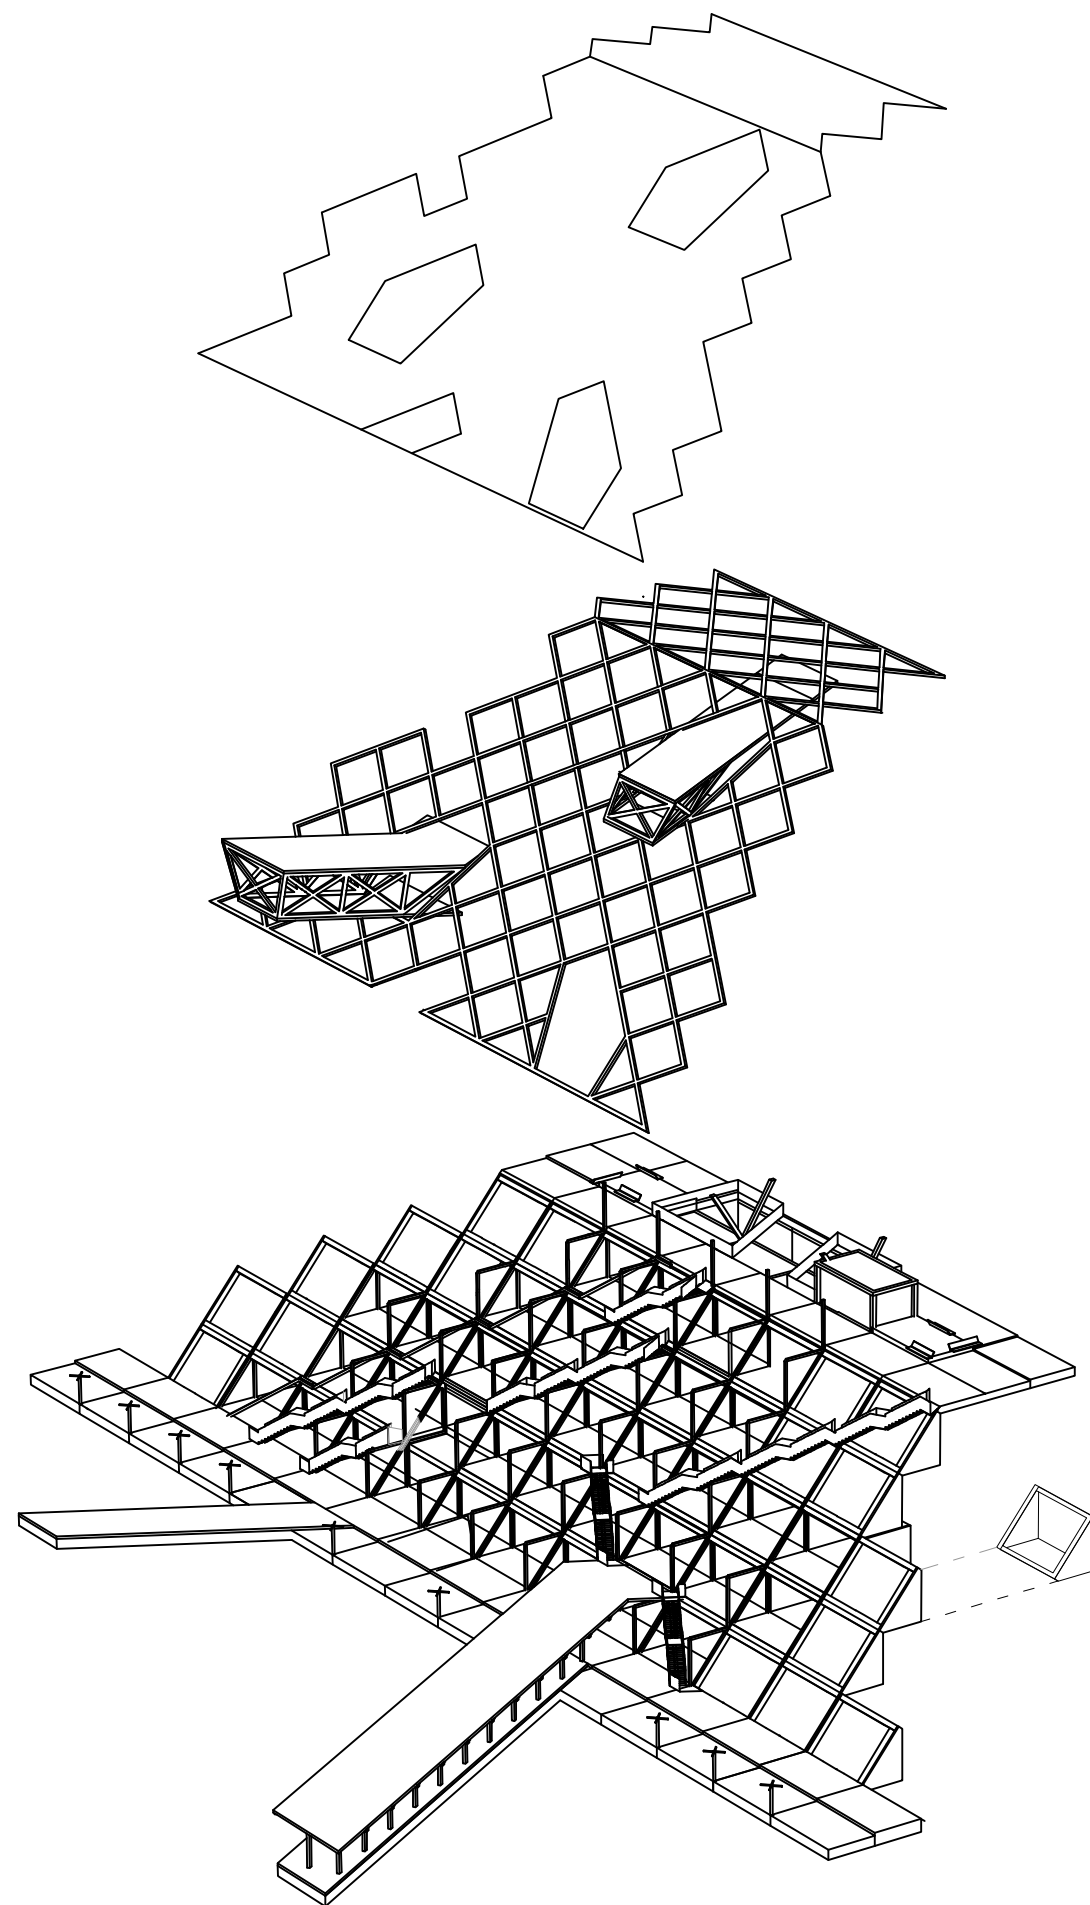
zaštita od sunca,  
perforirani lim

čelična rešetka

tipski,  
betonski element

- Da bi se osiguralo pokos potrebno ga je površinski zaštititi "plombirati".
- Polaganjem tipskih elemenata po površini postizemo kompaktnost pokosa.
- Elementi koji svojim oblikom prate nagib i oslanjaju se jedni na druge, a ne samo na tlo, bolje prenose sile i na taj način stvaraju stabilniju opnu.
- Korištenjem dovoljno velikih tipskih elemenata omogućava se naseljavanje postavljene strukture.
- Stubište s vanjske strane strukture omogućava vezu između najgornje i najdonje kote pokosa. Stube koje se pružaju u diagonalnom smjeru imaju manji nagib.
- Postavljanje prostorne rešetke obložene perforiranim limom stvara se zaštita od prekomjernog upada sunčeva svjetla. Navedeni nosač ujedno pridržava skale.
- Podesti na kojima se predviđa veća koncentracija kretanja i zadržavanja proširuju se na način da izbijaju van prostorne rešetke.
