# HIGIJENSKO EPIDEMIOLOŠKI NADZOR I OBJEKTIVNA KONTROLA MIKROBIOLOŠKE ČISTOĆE BAZENSKOG OKOLIŠA

Master's thesis / Diplomski rad

**SVEUČILIŠTE U RIJECI**  
**MEDICINSKI FAKULTET**  
**DIPLOMSKI SVEUČILIŠNI STUDIJ**  
**SANITARNOG INŽENJERSTVA**

**HIGIJENSKO EPIDEMIOLOŠKI NADZOR I OBJEKTIVNA KONTROLA**  
**MIKROBIOLOŠKE ČISTOĆE BAZENSKOG OKOLIŠA**

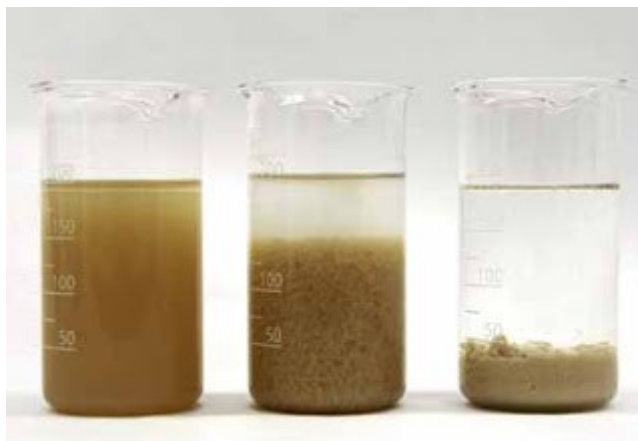
Slika 11. Bistrenje

Bistrenje vode ili flokulacija je proces kojim se zgušnjava mikronske nečistoće (Slika 11). To su vrlo male čestice organskih i anorganskih ostataka koje filter ne može zadržati te uzrokuju mutnoću vode. Ako mjerenjem klora se vidi kako je zadovoljavajuća količina dezinficijensa, provodi se flokulacija koju se može provesti na dva načina. Bazeni koji imaju pješčani filter, doda se flokulant u preljevni kanal ili skimmer. Prije dodavanja flokulanta, filter mora biti čist. Nastala ugušćena nečistoća će biti zadržana na pješčanom filteru koji se kasnije ispere. Kod filtera s ulošcima ovakav proces nije primjenjiv, zato se navečer zaustavi protočnu crpku i flokulant ulije izravno u bazen. S vremenom se nečistoće uguste i potonu pa ih se pomoću vodenoga usisavača usiše. Takav način je primjeren za sve vrste filtera, pošto nastali flokuli ne dolaze u doticaj s filterima [27].

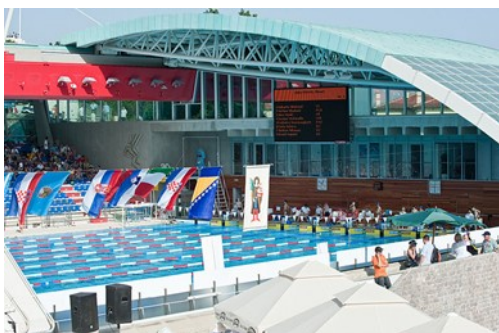
Slika 14. Olimpijski bazen 1

1. Olimpijski bazen 1 (Slika 14), veličine: 25 x 50 x 2,2 do 2,25 m s pomičnim krovom (Slika 15). To je najveći bazen koji sadrži 10 traka i udovoljava svim standardima Europske plivačke organizacije (LEN) za održavanje velikih natjecanja. 770 sjedećih mjesta sadrže tribine, gdje je u sredini 10 mjesta za novinare te se može proširiti broj gledatelja za još 616 mjesta uz pomoć montažnih tribina.

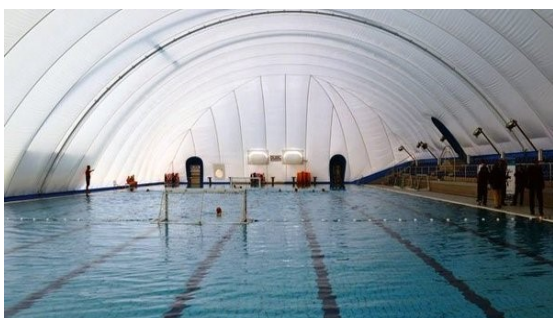
Slika 16. Stari bazen

2. Olimpijski bazen 2, veličine: 25 x 50 x 1,95 m i to je nekadašnji tzv. „Stari bazen“ (Slika 16), koji je bio sagrađen 1972. godine. Krajem 2008. godine u potpunosti je obnovljen i dio je cjelokupnog kompleksa. Zanimljivo je navesti kako ga se zimi natkriva presostaskim balonom (Slika 17), a ljeti je bazen otvoren.

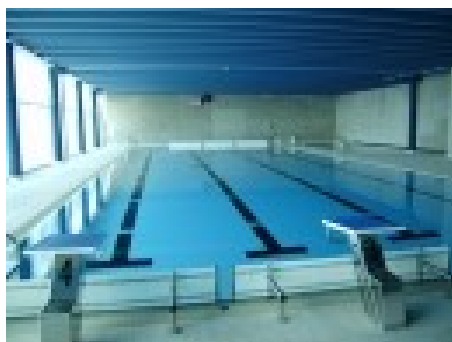
Slika 18. Bazen 25 m

3. Bazen 25 m (Slika 18), veličine: 10 x 25 x 1,25 m, namijenjen je zagrijavanju sportaša i rekreaciji građana. Škole plivanja na ovom bazenu održavaju treninge za djecu.

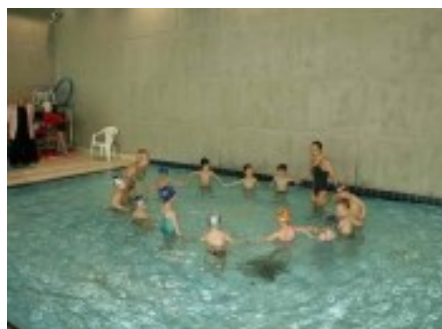
Slika 19. Dječji bazen

4. Dječji bazen (Slika 19), veličine: 5 x 10 te dubine od 0,73 do 0,75 m. Svojom konstrukcijom je adekvatan za edukaciju neplivača i nalaze se uz bazen ormarići za presvlačenje male djece.

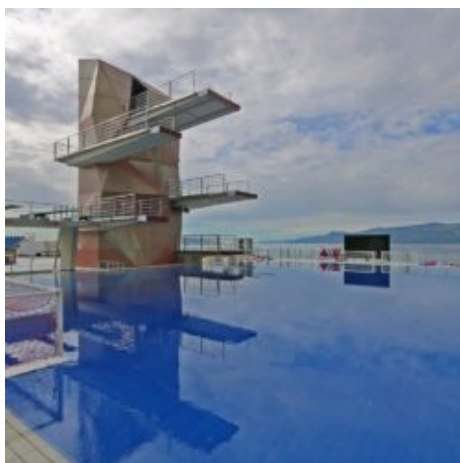
Slika 20. Bazen za skokove u vodu

5. Bazen za skokove u vodu (Slika 20), veličine 20 x 25 m. Osim za skokove u vodu, koristi se i za sinkronizirano plivanje. Zbog njegove dubine je povoljan i roniocima. U većem dijelu bazena dubina je 4.89 m, gdje se prema krajevima kod skakačkih mjesta, smanjuje na 3.50 m, što je prihvatljiva dubina za skokove sa visine jednog metra. Bazen u svojim obodnim zidovima sadržava otvore za podvodne zvučnike te otvore za promatranje skokova.

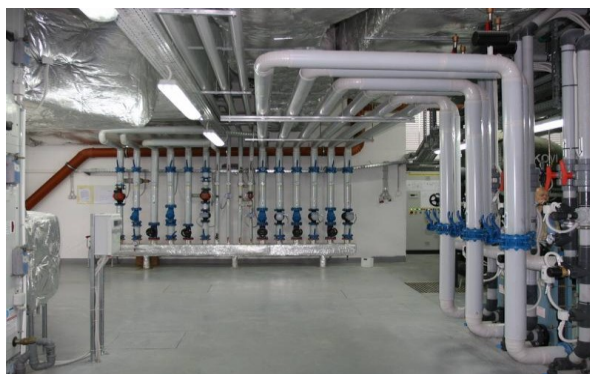
Slika 22. Strojarnica

Osnovni sadržaji sportskog bazenskog kompleksa osim do sada navedenih su oni sadržaji potrebni za pogon i korištenje bazena. To su: sanitarije, svlačionice (Slika 21), strojarnice (Slika 22) i sl. Za korisnike bazena osigurava se korištenje tuševa i higijenske barijere (nogopera) što podrazumijeva redovnu higijenu prije ulaska u bazene. Plivalište je opremljeno uređajima za kontinuirano mjerenje temperature, slobodnog klora, redoks potencijala i pH vrijednosti bazenske vode i automatskim uređajima radi korekcije vrijednosti pokazatelja, što omogućuje održavanje fizikalnih, kemijskih i mikrobioloških svojstava bazenske vode. Isti uređaji se

redovito kalibriraju da bi se spriječile razlike u očitavanju na uređajima i stvarnom stanju u bazenu. Potrebno je često ispiranje filtera, svakodnevno vršiti nadopune bazena sa svježom omekšanom vodom prema Pravilniku o sanitarno-tehničkim i higijenskim uvjetima bazenskih kupališta te o zdravstvenoj ispravnosti bazenskih voda (NN 107/12), te u skladu sa dugogodišnjim iskustvom. Potrebno je vršiti evidenciju svih provedenih koraka koji se zapisuju u očevidnik [28].
