# Inventarizacija Perivoja kralja Petra Krešimira IV u Osijeku

**Undergraduate thesis / Završni rad**

**Inventarizacija Perivoja kralja Petra Krešimira IV u Osijeku**

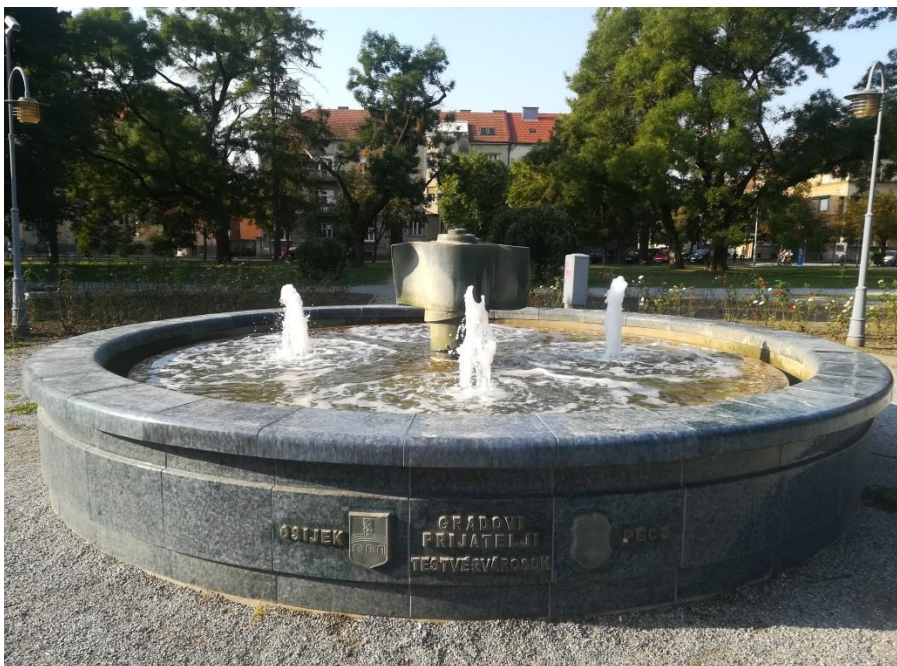
Slika 13. *Fontana prijateljstva* u središtu perivoja  
Izvor : snimila Gabrijela Rebeka Stanković

Od vrtnotehničkih elemenata unutar Perivoj kralja Petra Krešimira IV nalazi se fontana i to u samom središtu perivoja i predstavlja glavni izgrađeni akcent. Naziva se *Fontanom prijateljstva*, a Gradu Osijeku darovana je od Grada Pečuha u znak prijateljstva (slika 13.).
