# Analiza trošenja kotrljajućih ležaja trakastog transportera za sjeme suncokreta u pogonu za prešanje Tvornice ulja Čepin

Master's thesis / Diplomski rad

2018

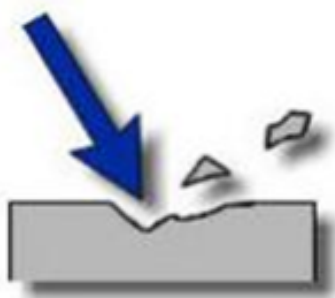
Erozija je vrsta trošenja koja nastaje uslijed djelovanja djelića fluida (sa ili bez krutih čestica nošenih fluidom) koji velikim brzinama udaraju o površinu tijela, prikazano na slici 12..

Slika 12. Erozijsko trošenje (Izvor: Žnidarec, 2009.)

Jačina erozije najvećim dijelom ovisi o brzini i kutu udara čestica, te njihovoj tvrdoći.

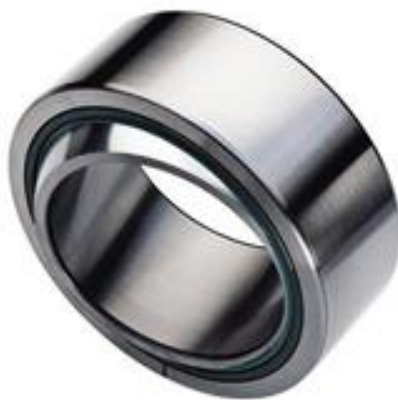
Klizni ležaj omogućuje vođenje pokretnih strojnih dijelova (osovine, vratila) i prijenos opterećenja s rukavca osovine ili vratila na blazinicu ležaja. Klizne površine podmazane su uljem debljine 2 – 50  $\mu\text{m}$ , a rjeđe mašću ili krutim sredstvima za podmazivanje. Prema djelovanju opterećenja razlikuju se radijalni i aksijalni klizni ležaji. Postoje još i klizni ležaji za vođenje koji služe samo za vođenje osovine ili vratila, a ne prenose nikakva vanjska opterećenja. Na slici 13. prikazan je klizni ležaj.

Slika 13. Klizni ležaj (Izvor: <http://www.hr.chinabearingsuppliers.com/spherical-plain-bearings/ball-joint-bearing.html>)

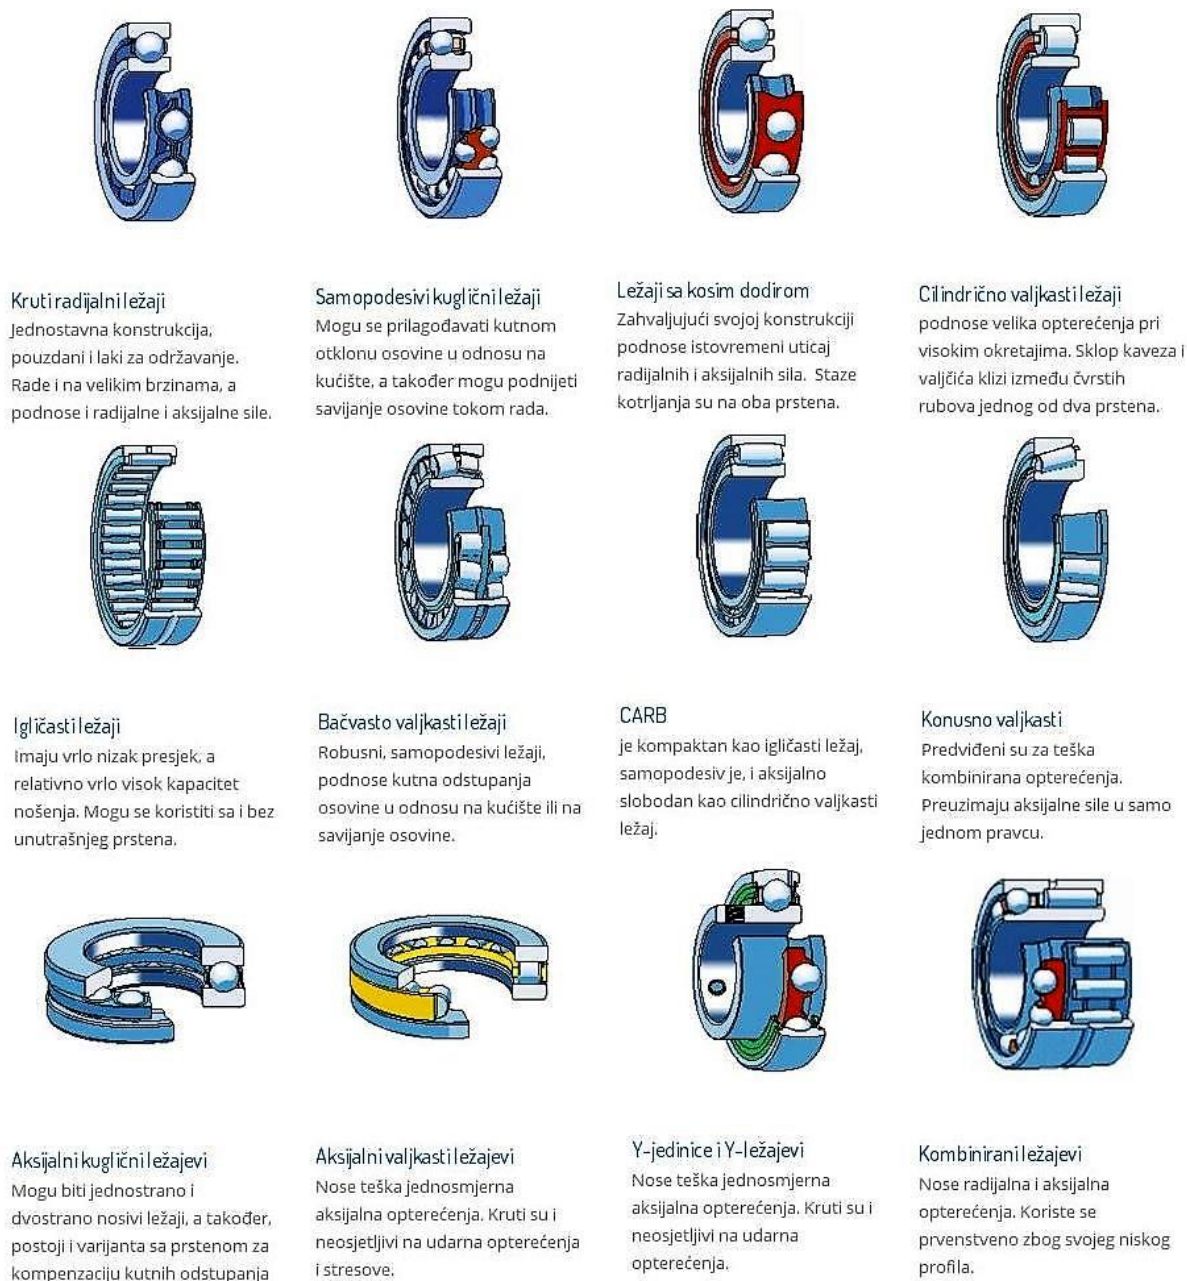
Na slici 14. je prikazana podjela kotrljajućih ležaja.

Slika 14. Podjela kotrljajućih ležaja (Izvor: <http://pkl.hr/skf-lezajevi>)

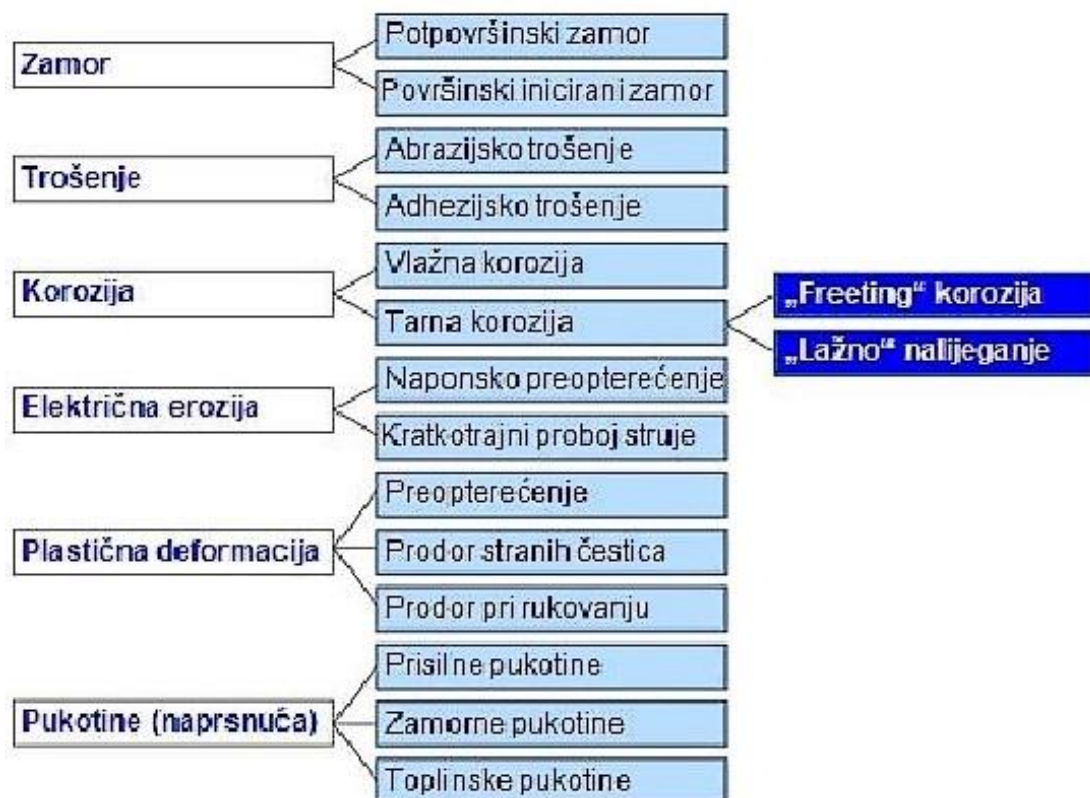
ISO Standard je razvio metodologiju klasificiranja trošenja kotrljajućih ležaja. Klasificiranjem se utvrđuju mehanizmi koji uzrokuju definirane osnovne oblike trošenja, kao i posljedice djelovanja navedenih mehanizama. ISO 15243-2004E definira šest osnovnih oblika trošenja, u okviru kojih je 14 tipova trošenja, prikazanih shemom na slici 16.

Slika 16. Podjela oblika trošenja kotrljajućih ležaja prema ISO 15243-2004E  
(Izvor: <https://www.sis.se/api/document/preview/906198/>)

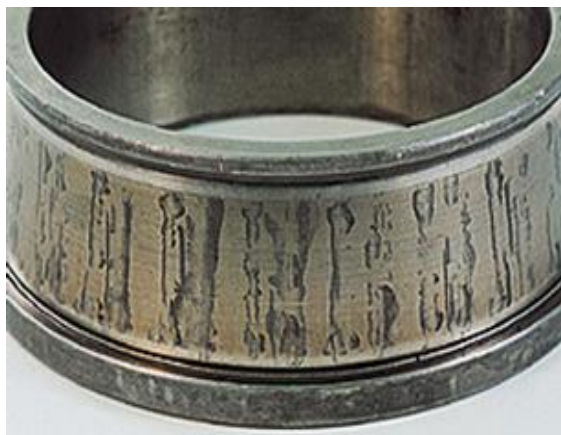
- Korozija ležaja obuhvaća više tipova korozijskog trošenja kotrljajućih ležaja: vlažna korozija uzrokuje korozijske pukotine zbog oksidacije površina ležaja; „fretting“ korozija (tip tarne korozije) uzrokuje nagrizanje površine kao posljedice oksidacije i trošenja površina ležaja pod oscilirajućim mikrogibanjima (vibracijama); „lažno“ nalijevanje (drugi tip tarne korozije) uzrokuje plitke depresije (ulegnuća) kao posljedice mikrogibanja površine pod cikličkim vibracijama. Slika 19. prikazuje primjer korozije kotrljajućeg ležaja.

Slika 19. Primjer korozije kotrljajućeg ležaja

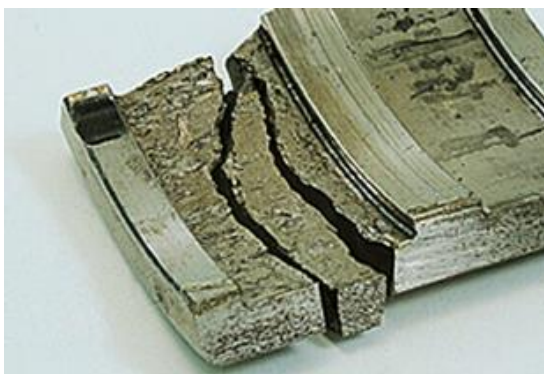
- Pukotine (naprsnuća) nastaju kada je naprezanje u ležaju veće od vlačne čvrstoće materijala ležaja, uslijed čega dolazi do potpunog odvajanja manjih ili većih dijelova ležaja. Prisilne (izazvane) pukotine nastaju kada koncentracija naprezanja nadmaši vlačnu čvrstoću materijala ležaja. Zamorne pukotine uzokuje učestalo povećanje dinamičkih naprezanja iznad razine dinamičke izdržljivosti materijala ležaja. Toplinske pukotine pojavljuju se u uvjetima visokog tarnog zagrijavanja ležaja. Slika 22. prikazuje primjer pukotine kotrljajućeg ležaja.

Slika 22. Primjer pukotine kotrljajućeg ležaja

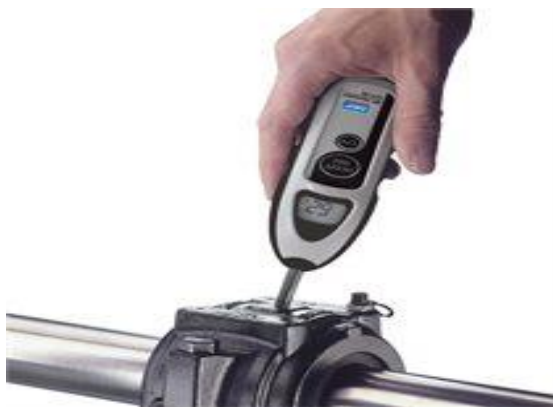
Kod neispravnog ležaja je, zbog povećanog trenja, povećana i temperatura ležaja, a time i njegovog kućišta. Temperatura se mjeri različitim kontaktnim, prikazano na slici 23. ili beskontaktnim termometrima ili, najjednostavnije, dodirom ruke. Povećana temperatura, bez

promjene radnih uvjeta, siguran je znak trajnog oštećenja ležaja. Ležaji opće namjene su predviđeni za rad u temperaturnom opsegu od -20 °C do 110 °C. Temperatura ležaja do oko 60 °C smatra se prihvatljivom za većinu primjena.

Slika 23. Mjerenje temperature ležaja pomoću kontaktnog termometra (Izvor: <http://www.skf.com/my/products/condition-monitoring/basic-condition-monitoring-products/thermometers/general-purpose-thermometer/index.html>)

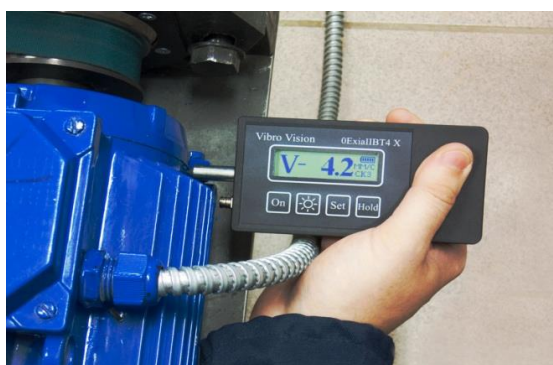
Uvećane vibracije na kućištu ležaja mogu biti uzrokovane defektom ležaja. Istovremeno vibracije koje dolaze iz drugih izvora mogu oštetiti ležaj. U tom smislu potrebno je mjeriti intenzitet vibracija na kućištu ležaja u cilju provjere da li su iste u zadanim granicama. Osim toga treba pratiti trend promjene vibracija i ako se uoče značajne promjene na trendu potrebno je ustanoviti uzrok. Pomoću vibrometra se vrši mjerenje vibracija, prikazano na slici 24. Vibrometar se prsloni na kućište ležaja i sačeka da se mjerenje stabilizira nakon čega se izvrši očitavanje. Još bolje je ako se vibrosenzor pomoću stalnog magneta učvrsti na kućište ležaja. Mjerenje treba obaviti pod normalnim radnim uvjetima tj. kada se ležaj zagrije na radnu temperaturu i kada radi pod nominalnim brojem obrtaja. Ako je moguće vibracije treba mjeriti u horizontalnom smjeru. (Mujić, 2015.)

Slika 24. Mjerenje vibracija pomoću vibrometra (Izvor: [http://vibrocenter.com/vibrovision\\_e.htm](http://vibrocenter.com/vibrovision_e.htm))

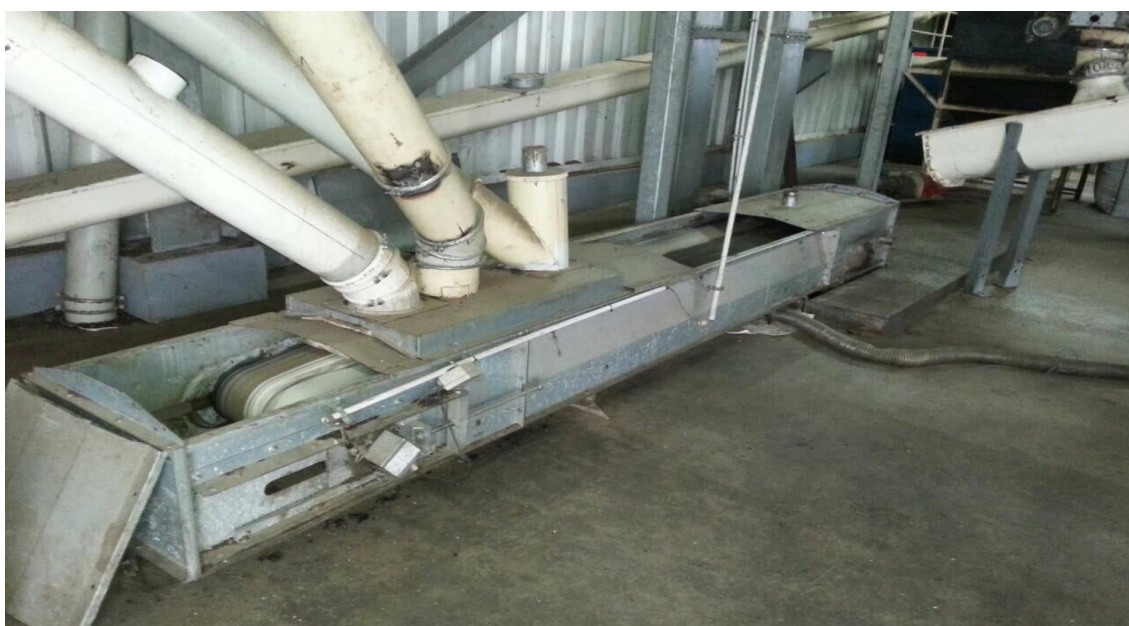
Slika 26. Trakasti transporter u Tvornici ulja Čepin (Fotografija: Đurkić, 2018.)

Širina trake transportera je 500 mm, a brzina kretanja 1,5 m/s. Kapacitet transportera je oko 80 m<sup>3</sup>/h (<http://www.petkus.com/products/-/info/conveying/belt-conveyor/belt-conveyor>).

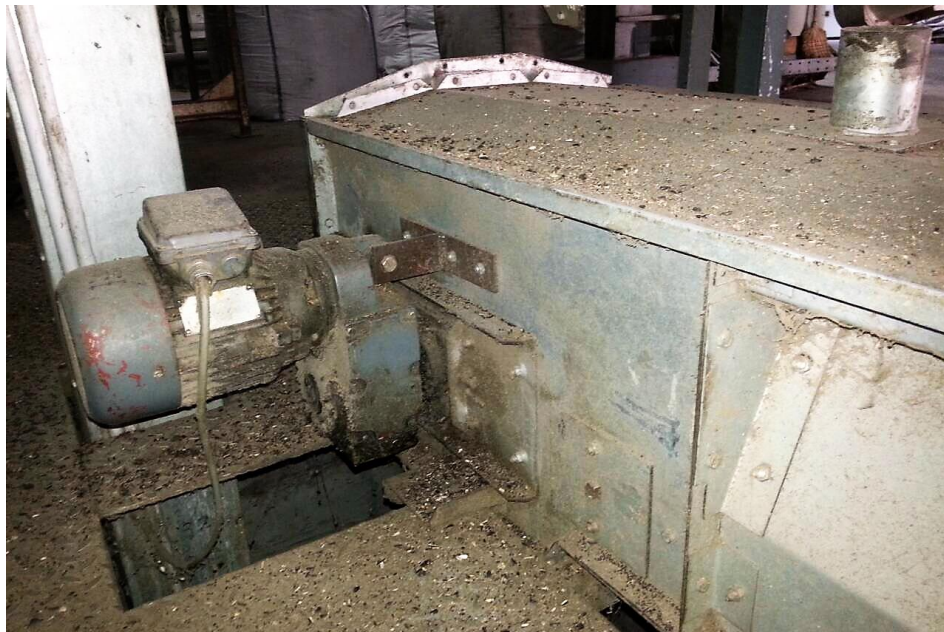
Slika 27. Pogonski motor na trakastom transporteru (Fotografija: Đurkić, 2018.)

Traka za transport kreće se na valjcima. Traku pokreće pogonski bubanj (valjak) pomoću pogonskog elektromotora snage 4 kW, prikazanog na slici 27., a naponski ili zatezni bubanj se nalazi na suprotnoj strani transportera.

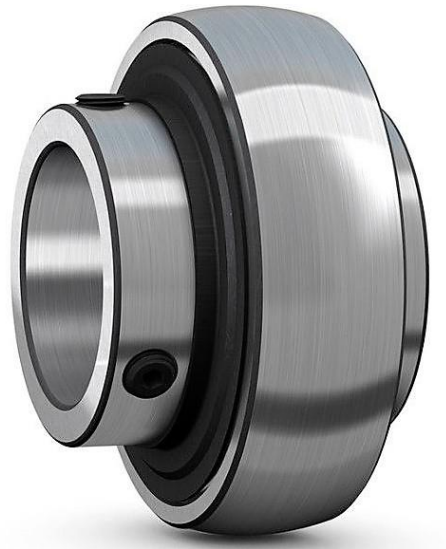
Y-ležaji nose teška jednosmjerna aksijalna opterećenja, kruti su i neosjetljivi na udarna opterećenja. Na slici 29. prikazan je Y-ležaj.

Slika 29. Y-ležaj

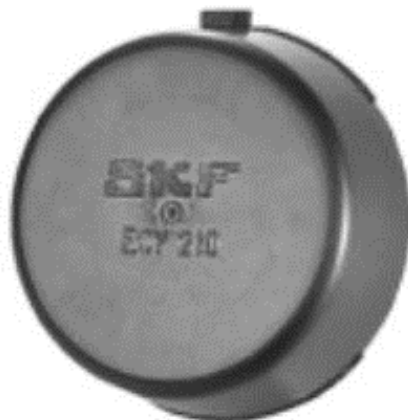
Poklopac jedinice Y-ležaja, koji služi za bolju zaštitu od prašine i različitih čestica, prikazan je na slici 32.

Slika 32. Poklopac za jedinicu Y-ležaja

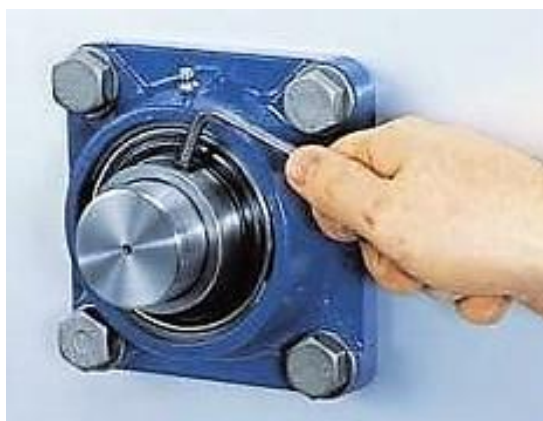
1. Trebaju se montirati svi dijelovi koji su na osovini između dviju Y-ležaj jedinica,
2. Jedinicu Y-ležaja treba staviti na osovину,
3. Učvrstiti jedinicu Y-ležaja na stijenku stroja,
4. Postaviti i drugu jedinicu Y-ležaja na suprotni kraj osovine prateći korake 2. i 3.,
5. Poravnati osovину u rasporedu ležaja aksijalno i ako je moguće okrenuti nekoliko puta,
6. Zategnuti vijke na unutarnjem prstenu na obje jedinice, kao što je prikazano na slici 33.,
7. Ako je moguće staviti i poklopac na odgovarajuće mjesto.

Slika 33. Zatezanje vijka na unutarnjem prstenu Y-ležaja

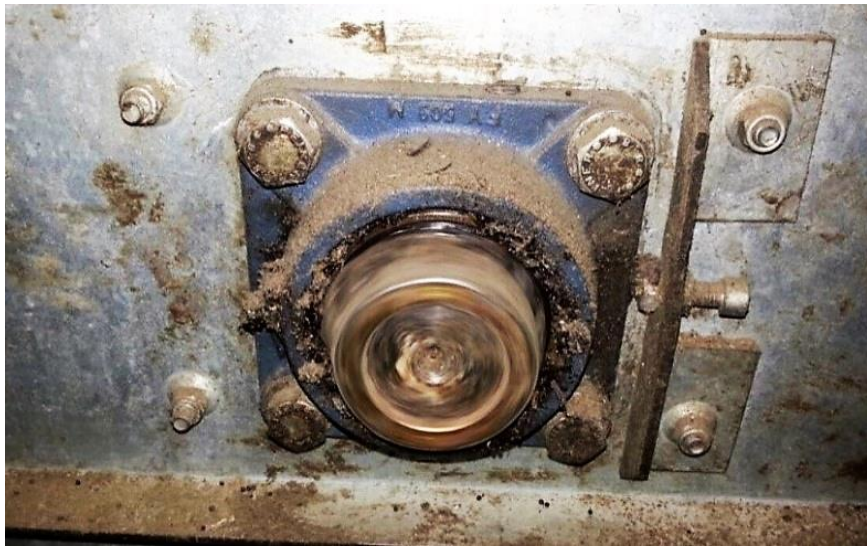
Slika 34. Jedinica Y-ležaja trakastog transportera u radu (Fotografija: Đurkić, 2018.)

Trakasti transporter PETKUS RB 500 za sjeme suncokreta u pogonu za prešanje Tvornice ulja Čepin radi u vrlo teškim uvjetima, koji su opterećeni onečišćenjem velikom količinom prašine (slika 34.), biljnih ostataka (ljuski) suncokreta (slika 35.) i visokih opterećenja zbog brzine vrtnje i količina transportirane mase tijekom eksploatacije.

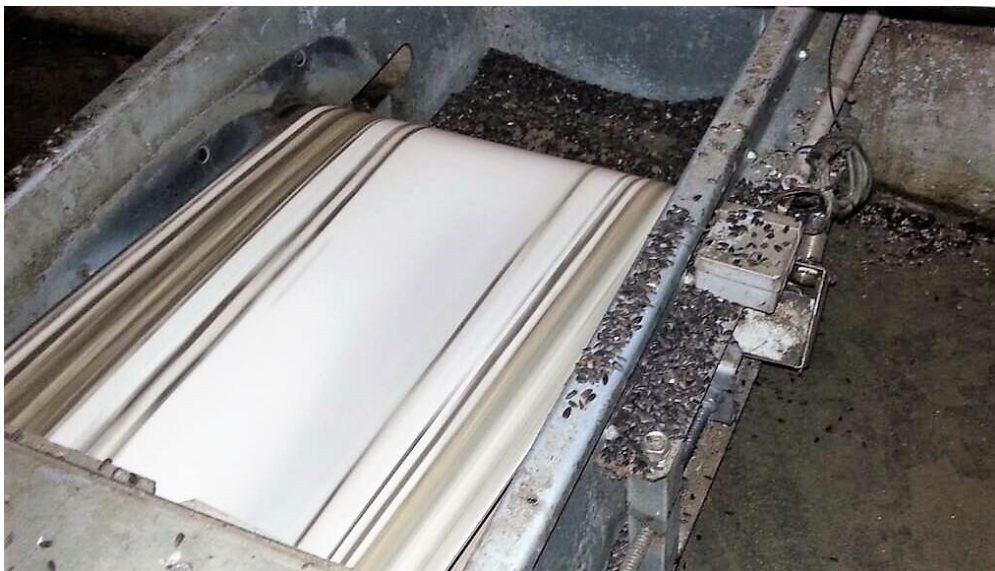
Slika 35. Trakasti transporter s rasutim sjemenom suncokreta (Fotografija: Đurkić, 2018.)

Ležaji koji se koriste na trakastom transporteru PETKUS RB 500 su kotrljajući Y-ležaji YAR 209 SKF (UC 209). Slika 36. prikazuje demontiranu jedinicu s ležajima, a slika 37. ležaj koji je očišćen od nečistoća i pripremljen za vizualnu analizu oštećenja uslijed trošenja.

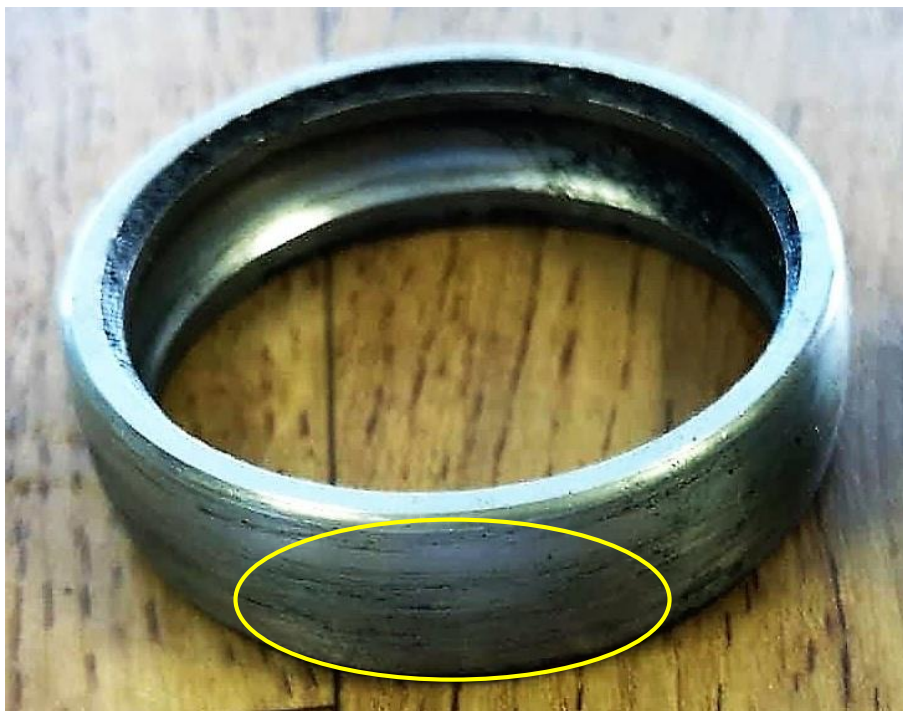
Slika 38. Abrazijsko trošenje vanjskog prstena ležaja (Fotografija: Đurkić, 2018.)

Abrazijsko trošenje utvrđeno je na vanjskim i unutarnjim prstenovima ležaja, a očituje se brojnim ogrebotinama, prugama i brazdama, kao što se vidi na slikama 38. i 39.

Abrazijsko trošenje ležaja trakastog transportera uzrokovale su čestice materijala iz okoliša, koje na različite načine ulaze u prostor između kotrljajućih elemenata i djeluju kao abrazijski čimbenik na klizno-kotrljajuće plohe dijelova ležaja. Oštećeni ležaji uzrokuju neravnomjeran rad, vibracije, buku, itd.

- ulazak različitih tvrdih (mineralnih) čestica,
- ulazak čestica sjemenki suncokreta,
- napredovanje trošenja iz atmosferske korozije,
- napredovanje iz električne korozije,
- loše i/ili neodgovarajuće podmazivanje,
- proklizavanje zbog nepravilnog pomicanja kotrljajućih elemenata.

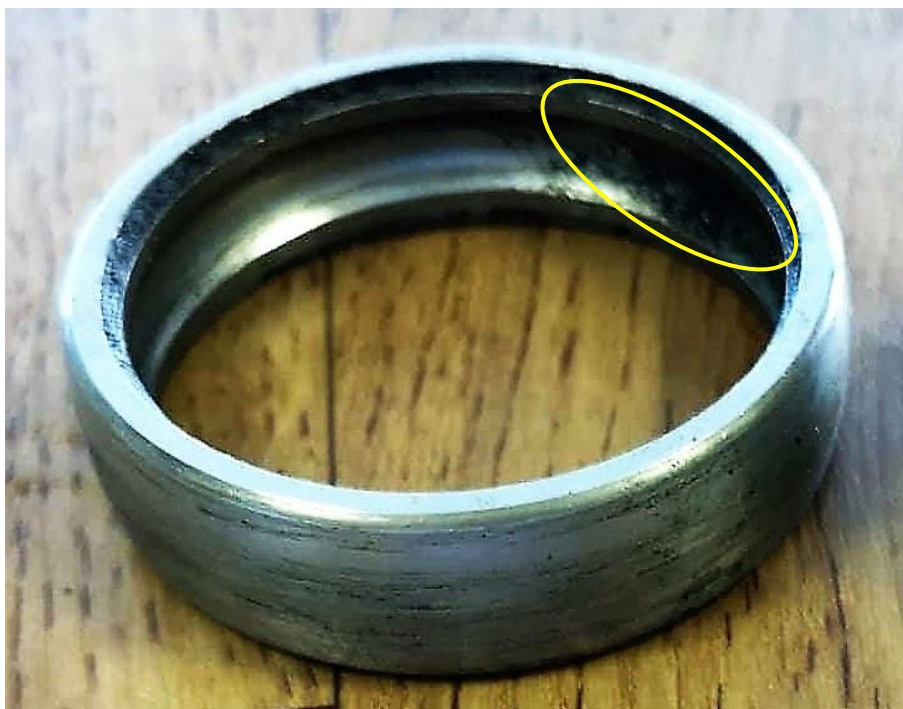
Slika 40. Zamorno trošenje vanjskog prstena ležaja (Fotografija: Đurkić, 2018.)

Zamorno trošenje također je utvrđeno na vanjskim i unutarnjim prstenovima ležaja, a očituje se brojnim pukotinama točkastog oblika, kao što se vidi na slikama 40. i 41.

Tijekom rada trakastog transportera dijelovi ležaja izloženi su jakom zamaranju cijelog sustava zbog konstantnih promjena opterećenja uslijed promjena u količinama transportirane mase sjemeni i radnog ritma stroja. Odnosno materijala kod zamornog trošenja događa se kada se sitni dijelovi ležajnog materijala odvajaju od glatke površine prstena ili kotrljajućih elemenata. Tako se stvaraju pukotine koje daljnjim širenjem uzrokuju odvajanje dijelova površine, te površine postaju grube i hrapave. Kod upotrebe takvih ležaja smanjena je točnost okretanja, pojavljuju se vibracije, te su narušeni ergonomske uvjeti za rad čovjeka u procesu održavanja.

- preopterećenost ležaja,
- loša montaža ležaja,
- ulazak stranih tijela unutar ležaja,
- prodiranje vode u ležaj,
- loše podmazivanje ili neodgovarajuće mazivo,
- neodgovarajući razmak ležaja,
- nedovoljna preciznost osovine ili kućišta, neujednačenost u krutosti kućišta, veliko savijanje osovine i sl.
- napredovanje iz korozije, lošeg nalijezanja površina, itd.

- ponovna provjera ispravnosti montaže ležaja,
- provjera stanja opterećenosti ležaja,
- poboljšanje načina montaže ležaja,
- poboljšanje brtvljenja,
- sprječavanje korozije tijekom neaktivnosti ležaja,
- primjena maziva odgovarajuće kvalitete,
- poboljšanje metode podmazivanja,
- provjera preciznosti osovine i kućišta,
- provjera unutarnje zračnosti ležaja.

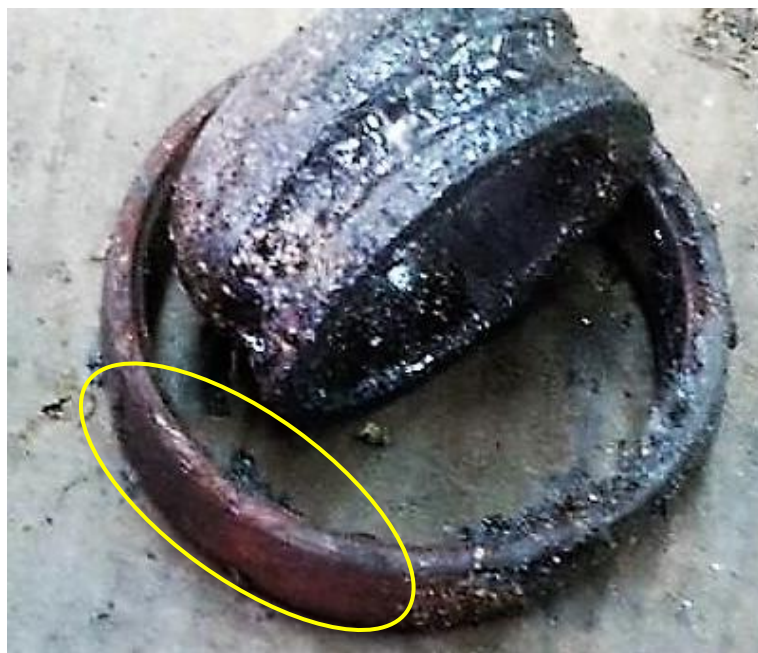
Slika 42. Korozijsko trošenje vanjskog prstena ležaja (Fotografija: Đurkić, 2018.)

Korozijsko trošenje utvrđeno je i na vanjskim i na unutarnjim prestenovima ležaja, a očituje se mjestimično degradiranim mjestima u obliku mrlja i plitkih jamica odnesenog materijala, kao što se vidi na slikama 42. i 43.

Korozijsko trošenje nastaje pri međusobnom klizanju dviju površina u korozivnom okolišu, pri čemu se trošenju pridodaje i kemijska degradacija svojstava materijala. Posljedice takve korozije vide se kao tragovi trošenja abrazijom, s mjestimično degradiranim mjestima u obliku oksidnih mrlja (hrđa) i plitkih jamica odnesenog materijala.

Kod ležaja trakastog transportera dominantna je korozija uz pojavu oksida (hrđe) metala u kontaktu s kisikom u zraku i vlagom, koja se, pomiješana s prljavštinom i prašinom iz radnog okoliša, pretvara u slabu kiselinu. Posljedice toga su tragovi na površini prstenova, kotrljajućih elemenata, kao i na cijeloj površini ležaja. Intenzitet trošenja ovisi o kvaliteti konstrukcijskog rješenja, fizikalno-kemijskih svojstava materijala od kojeg je izrađen ležaj, kvaliteti montaže, uvjetima rada, kvaliteti maziva, itd.

- ulazak korozivnog plina ili vode u područje ležaja,
- nepravilno podmazivanje ležaja,
- stvaranje kapljica vode u području ležaja uslijed kondenzacije vlage,
- visoka temperatura i visoka vlaga tijekom neaktivnosti ležaja,
- loše preventivno postupanje protiv korozije tijekom transporta ležaja,
- nepravilni uvjeti u radnom prostoru transporterera,
- nepravilno rukovanje transporterom.

- poboljšanje brtvljenja ležaja,
- primjena pravilne metode podmazivanja,
- pravilno postupanje protiv korozije tijekom neaktivnosti ležaja,
- poboljšanje uvjeta u radnom prostoru transporterera,
- poboljšanje rukovanja transporterom.
