# Utjecaj različitih agrotehničkih zahvata na proizvedene mehaničke vibracije koje utječu na sustav ruka-šaka rukovatelja u odnosu na radne sate traktora

**Undergraduate thesis / Završni rad**

**Utjecaj različitih agrotehničkih zahvata na proizvedene  
mehaničke vibracije koje utječu na sustav ruka- šaka rukovatelja  
u odnosu na radne sate traktora**

### **Impact of different agricultural operations on produced mechanical vibrations that affect the operator hand-arm system in relation to the working hours of tractor**

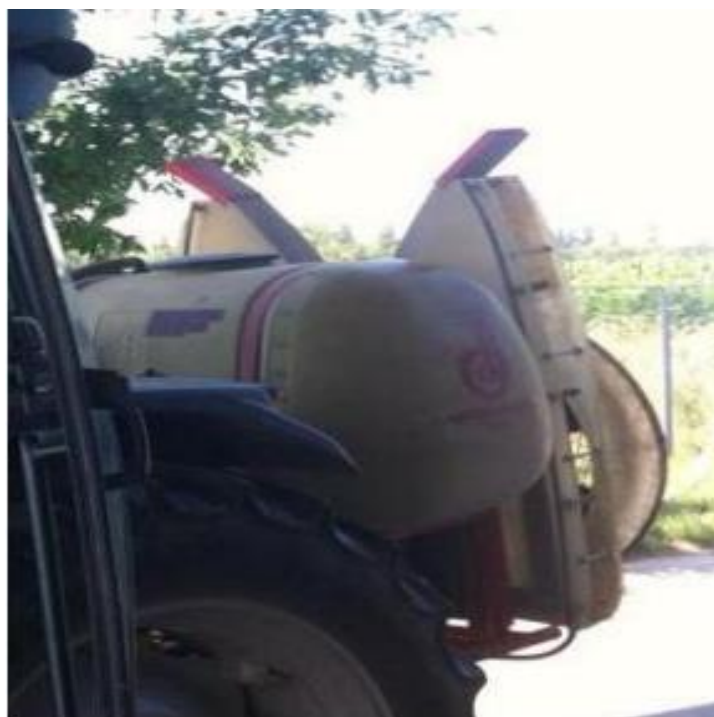
Istraživanje je obavljeno na nošenom traktorskom raspršivaču marke AGROMEHANIKA AGP250 (slika 6.).

Raspršivač je po konstrukciji kratak i nizak tako da je rukovanje sa njim olakšano. Na leđnoj strani je namješten rezervoar za čišćenje raspršivača poslije završenog prskanja i rezervar sa čistom vodom za pranje ruku. U tablici 1. imamo nekolicinu karakteristika raspršivača marke AGROMEHANIKA AGP250.

Slika 6. Nošeni traktorski raspršivač Agromehanika AGP 250 (vlastita fotografija)
