# Inventarizacija Perivoja kralja Petra Krešimira IV u Osijeku

**Undergraduate thesis / Završni rad**

**Inventarizacija Perivoja kralja Petra Krešimira IV u Osijeku**

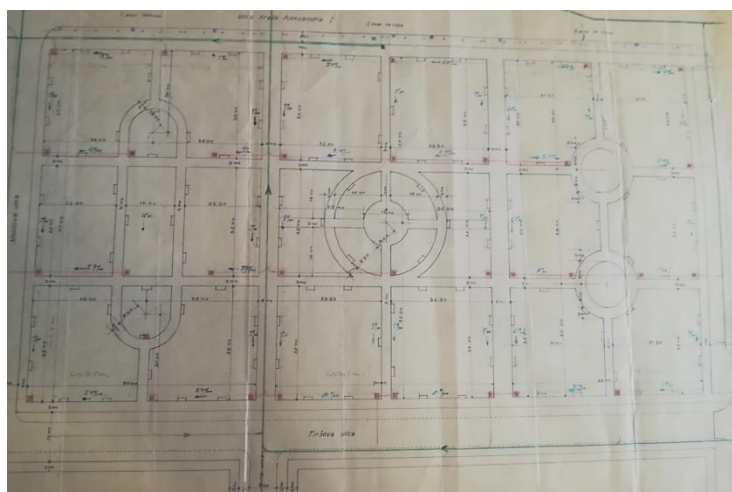
Slika2. Originalni nacrt perivoja na Vijećničkom trgu iz 1934.godine

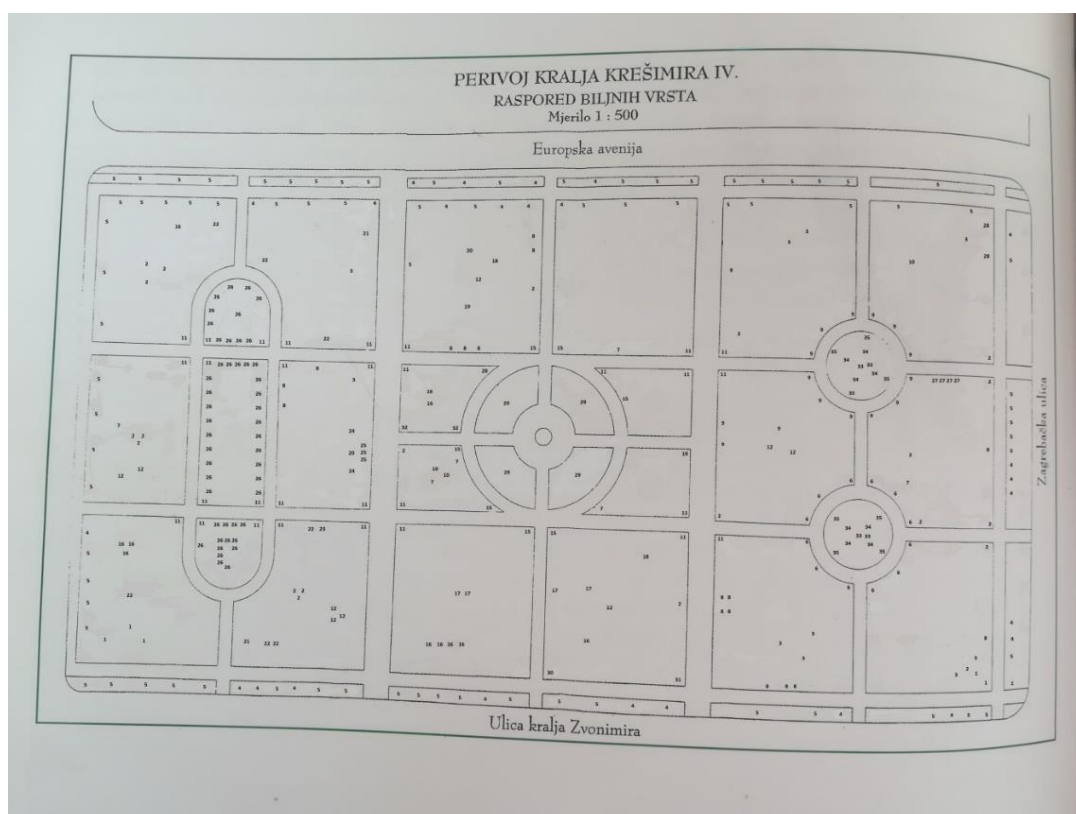
Slika 6. Tlocrt perivoja s označenim biljnim vrstama iz Tablice 2.  
Izvor : biljne vrste odredila Gabrijela Rebeka Stanković

u 2018. godini i izrađen je snimak cjelovitog postojećeg stanja, što je i cilj ovog rada, a što je prikazano unutar Tablice 2 i slike 6. Također je izvršena usporedba stanja iz 1958. godine i 2018. godine, kako bi se vidjela dinamika obnove ili nestajanja biljnih vrsta unutar perivojne cjeline.

Usporedbom situacije iz 1958. i 2018. godine, vidljiva je velika razlika u čak 29 biljnih vrsta koje u posljednjoj inventarizaciji nedostaju. Biljne vrste koje su tijekom godina nestale, a nisu obuhvaćene obnovom: *Philadelphus coronarius*, *Picea pungens* var. 'Glaucia Klosteri', *Forsythia suspensa*, *Spiraea Douglassii*, *Yucca filamentosa*, *Spiraea sorbifolia*, *Hibiscus syriacus*, *Hibiscus siriacus* Duchess Braband, *Symphoricarpos racemosus*,

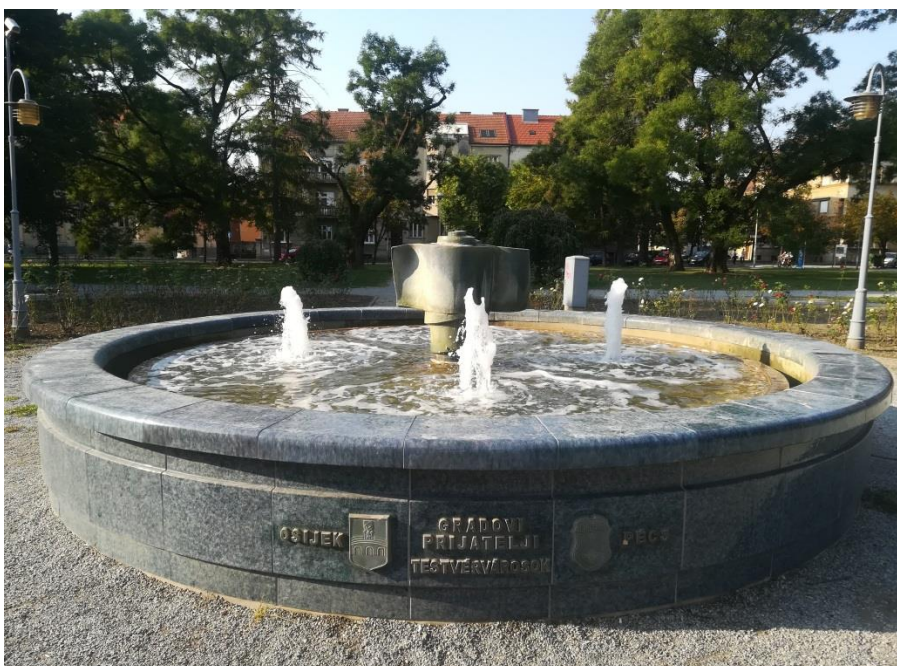
Slika 13. *Fontana prijateljstva* u središtu perivoja  
Izvor : snimila Gabrijela Rebeka Stanković

Od vrtnotehničkih elemenata unutar Perivoj kralja Petra Krešimira IV nalazi se fontana i to u samom središtu perivoja i predstavlja glavni izgrađeni akcent. Naziva se *Fontanom prijateljstva*, a Gradu Osijeku darovana je od Grada Pečuha u znak prijateljstva (slika 13.).

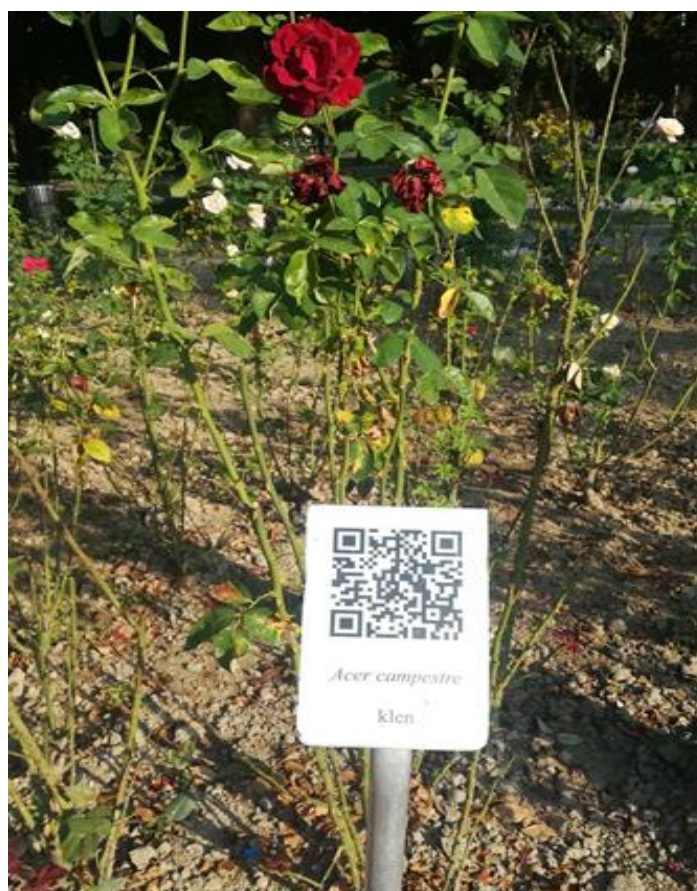
Slika 16. Krivo postavljena oznaka  
Izvor : snimila Gabrijela Rebeka Stanković

S južne strane perivoja, na ulazu iz Ulice kralja Zvonimira nalazi se ploča s imenom perivoja. S druge, odnosno sjeverne strane je 2015. godine postavljena ploča s porukom o važnosti očuvanja i posjećenosti perivoja (slika 14.). Perivoj kralja Petra Krešimira IV prati svjetske trendove tehnologije pa je tako 2015. godine u perivoj postavljen interaktivni vodič (Slika 15.) u kojem je svaka biljna vrsta određena kodom, cijeli perivoj je obrađen u GIS formi (geografski informacijski sustav), a skidanjem mobilne aplikacije može se pratiti pojedina biljna vrsta. Međutim, problem je što projekt nije u potpunosti dobro

izvršen pa većina biljnih vrsta nema svoje oznake, a neke su i krivo postavljene ( Slika 16.).

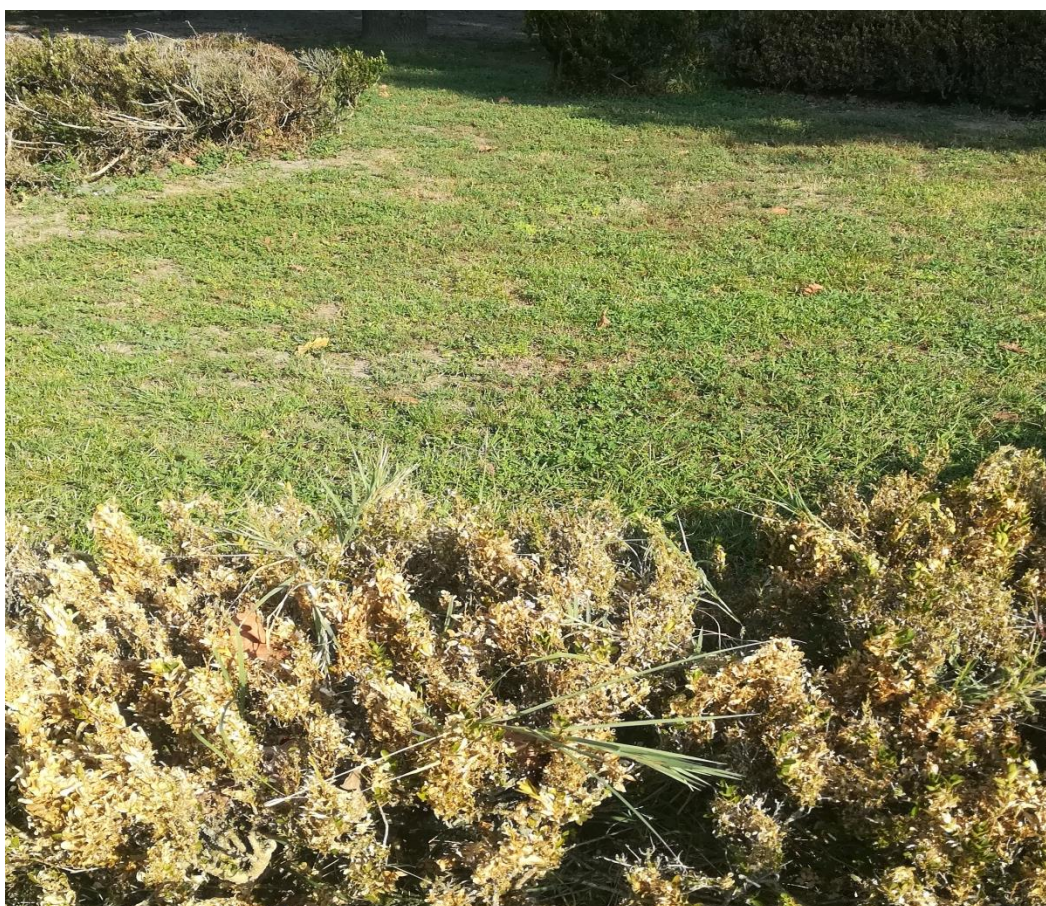
Slika 17. Šimšir koji se na dijelovima sve više suši  
Izvor : snimila Gabrijela Rebeka Stanković

Uz već spomenute nepravilnosti vezane za samu infrastrukturu i vrtni mobilijar, postoje i problemi u organsko-biološkoj komponenti. Naime, mnogim biljkama je potrebno bolje i češće održavanje jer se suše. Za to je najbolji primjer šimšir (*Buxus sempervirens*), koji je u velikom broju jedinki zastupljen u zapadnom dijelu perivoja. Ova biljna vrsta je u perivoju stilistički oblikovana s vrlo pravilno postavljenim rasporedom jedinki. Međutim, na mnogim se dijelovima biljke počinju sušiti (Slika 17.) pa te sušce treba ukloniti ili bolje zaštititi. U istom dijelu perivoja nalazi se i bijeli jasen (*Fraxinus excelsior*) koji je zahvaćen napadom štetnika pa se tkivo lišća suši i nekrotizira (Slika 18.). Također, u perivoju se nalaze i drvenaste biljne vrste čija kora deformirana i puknuta (Slika 20.). Isto tako, postoje i panjevi odrezanih stabala koje bi svrdlom trebalo ukloniti.

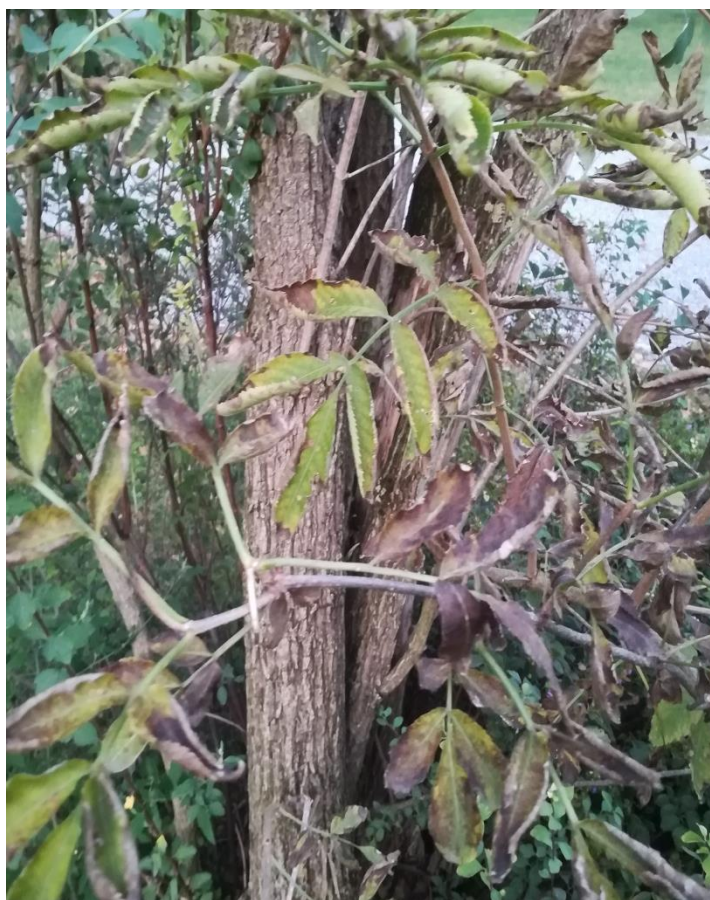
Slika 18. Bijeli jasen zahvaćen napadom štetnika  
Izvor : snimila Gabrijela Rebeka Stanković

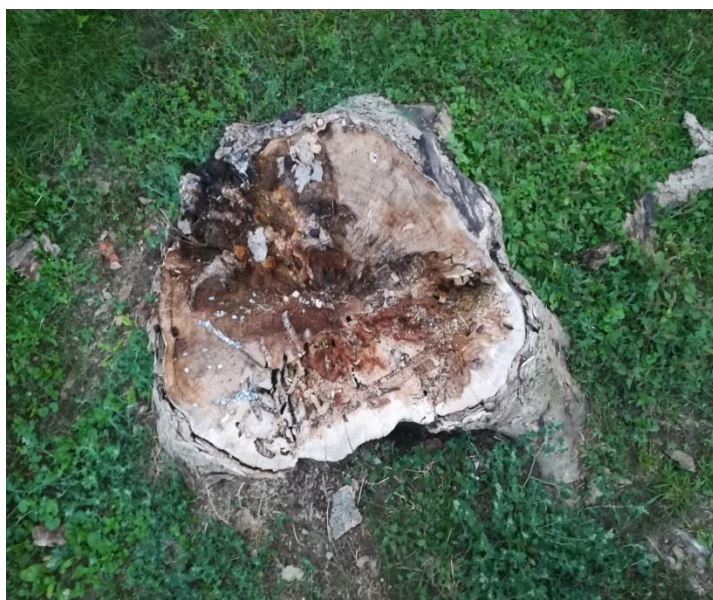
Slika 19. Panj kojeg svrdlom treba ukloniti  
Izvor : snimila Gabrijela Rebeka Stanković
