# UTJECAJ AGROTEHNIČKIH OPERACIJA NA PROIZVEDENU RAZINU VIBRACIJA KOJE UTJEČU NA TRUP RUKOVATELJA U ODNOSU NA RADNE SATE TRAKTORA

Undergraduate thesis / Završni rad

2016

*Degree Grantor / Ustanova koja je dodijelila akademski / stručni stupanj:* **Josip Juraj  
Strossmayer University of Osijek, Faculty of agriculture / Sveučilište Josipa Jurja  
Strossmayera u Osijeku, Poljoprivredni fakultet**

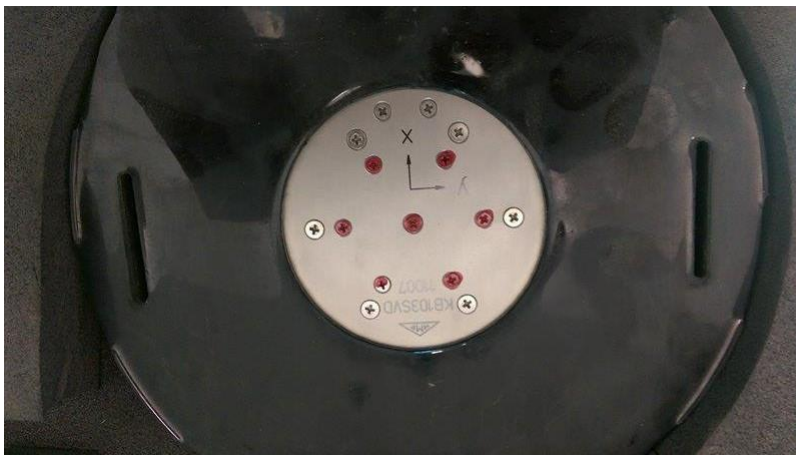
Slika 6. Sonda za mjerenje vibracije  
(vlastita fotografija)

Senzor za mjerenje vibracija postavlja se po trima osnovnim osima (x, y i z), a što nam prikazuje slika 6. Vibracije su izmjerene prema koordinatnom sustavu za trup tijela.

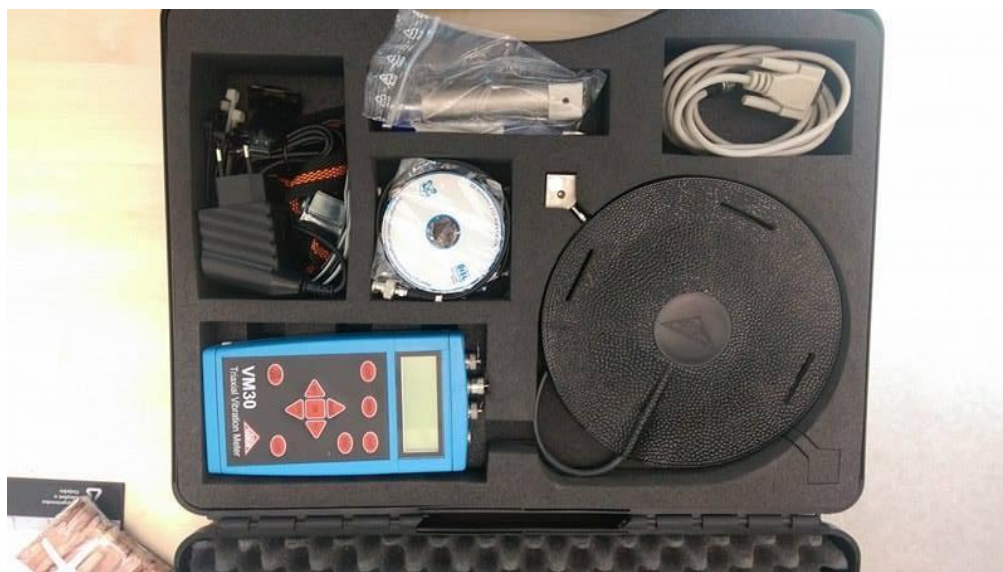
Slika 8. Uređaj za mjerenje vibracija „MMF VM30“  
(vlastita fotografija)

Mjerenja su obavljena uređajem marke MMF, model VM30-H koji je vidljiv na slici 8.
