UTVRĐIVANJE KVALITETE RADA RASPRŠIVAČA PREMA EN 13790-I i II

Master's thesis / Diplomski rad

2016

**TESTIRANJE TEHNIČKIH SUSTAVA U ZAŠTITI BILJA PREMA NORMI
EN 13790 I I II**

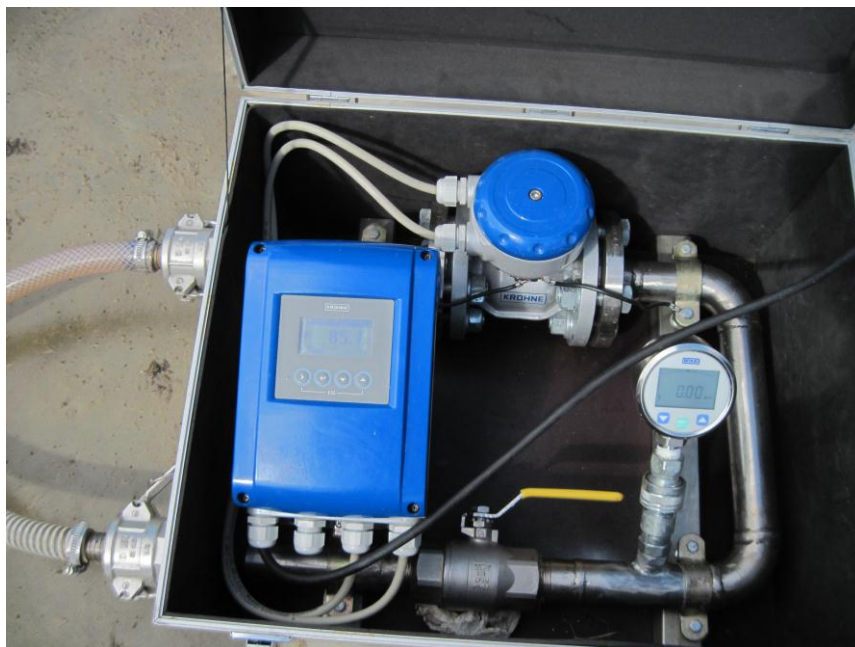
Prema normi *EN 13790* dozvoljeni pad kapaciteta crpke može najviše iznositi do 10 % od nazivnog kapaciteta. Za kontrolu kapaciteta crpki korišten je elektromagnetski mjerač protoka tvrtke *Krohne* (Slika 14. i 15).

Slika 15. Uređaj za kontrolu protoka crpke *Krohne*

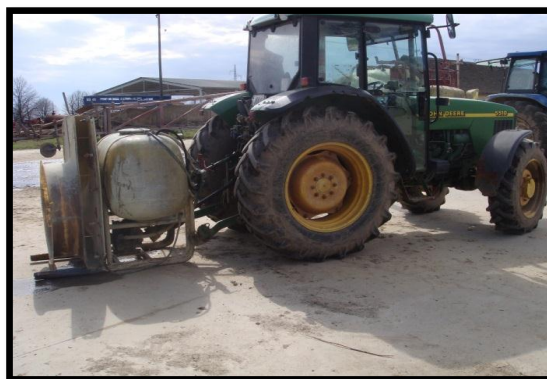
Slika 23. Skupni izvještaj za raspršivač AGP 600 - Pajtl

Vlasnik:	Osilovac PAJTL			Manometar (5 - 10 - 15 bar)	5 bara	10 bara	15 bara	Prihvatljiv
UUPG	Da	Osilovačka			6	12	16	Ne
Tehnički sustav	agromehanika 400l			Kapacitet crpke l	90	82	-8,89	Da
	nošeni		400l	Broj okretaja PVTa	536	okretaja /min		
Mlaznice kom.	10	Iechler TR80-04		Zaštita vratila	Ispravno		postavljena	
Radni tlak (bar)	9	2,74	l/min	Opće stanje	ZADOVOLJAVA		NEZADOVOLJAVA	
Mlaznica br.		+ - (%)			+ - (%)			Mlaznica br.
1	2,6	-5			-49	1,4		1
2	4,85	77			1	2,76		2
3	2,56	-7			15	3,16		3
4	1,24	-55			2	2,8		4
5	0	-100			-100	0		5
6	0,00	-100			-100	0,00		6
7	0	-100			-100	0		7
8	0	-100			-100	0		8
9	0	-100			-100	0		9
10	0	-100			-100	0		10
