Master's thesis / Diplomski rad

**TESTIRANJE TEHNIČKIH SUSTAVA U ZAŠTITI BILJA PREMA NORMI
EN 13790 I I II**

Nakon provedenog testiranja 8 raspršivača u tvrtci Osilovac d.o.o., Feričeva 16, Feričanci polučeni su sljedeći rezultati.

7.1. Rezultati pregleda raspršivača AGP 400 Agromehanika

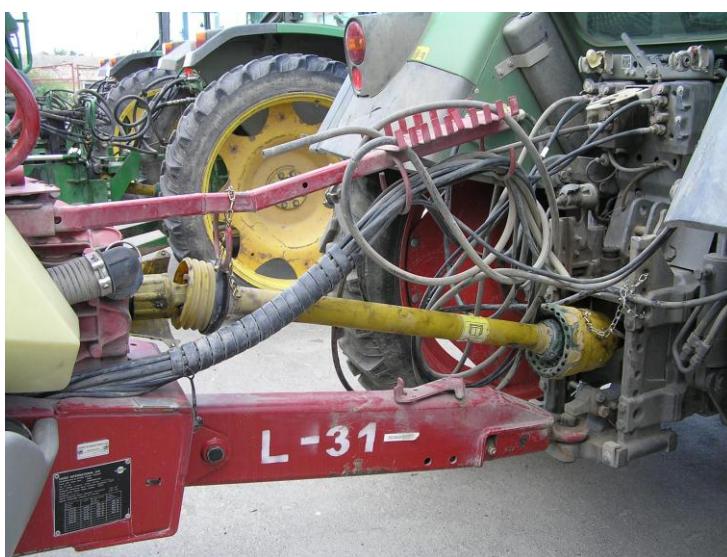
Slika 10. Pravilno postavljena zaštita priključnog vratila

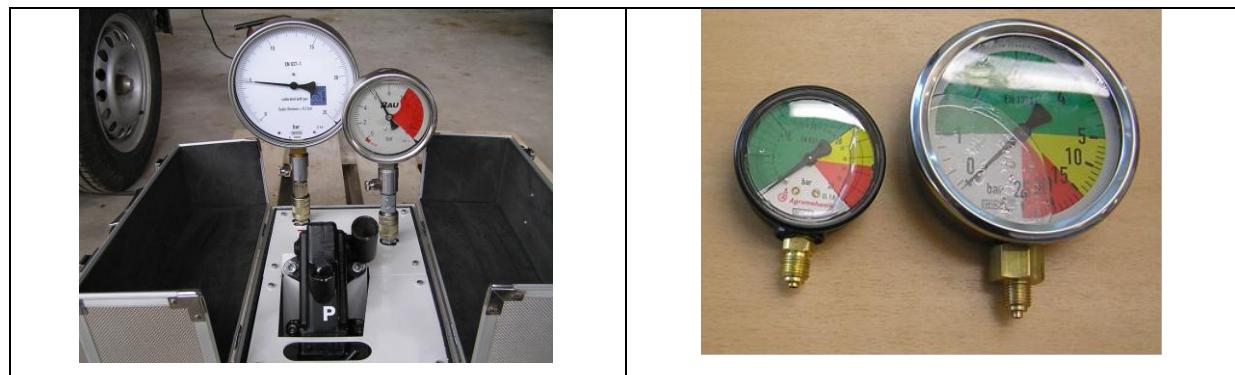
Slika 12. Ispitivanje ispravnosti rada najčešće ugrađenih manometara na raspršivačima

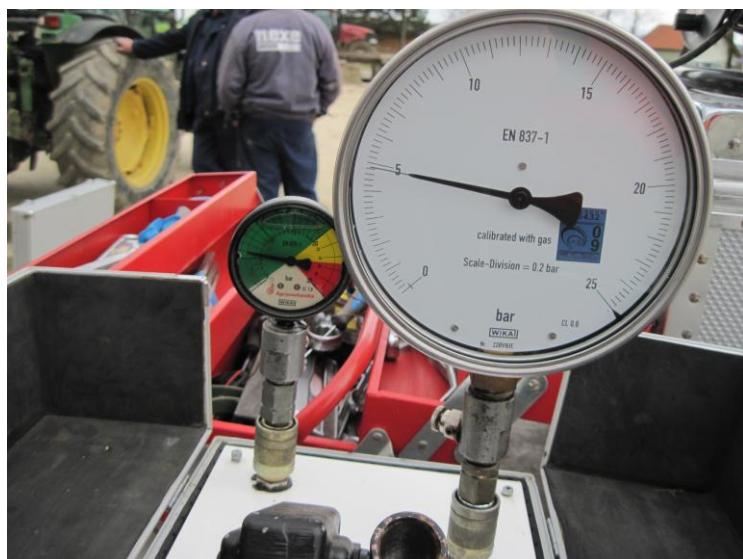
Uredaj za kontrolu manometra ima na konstrukciji ugrađen manometar koji ima certifikat, a klasa točnosti je 0,6 mjerno područje do 25 bara. Ispred certificiranog manometra postavlja se manometar koji se želi provjeriti. Prema europskom standardu EN 13790 svi manometri koji se postavljaju na tehničke sustave u zaštiti bilja moraju imati minimalni promjer od 63 mm te točnost manometra koji se ispituje mora biti $\pm 0,2$ bar kada se radi o ispitnom području od 0 do 2 bara. Ako se radi o većem ispitnom području odstupanje može iznositi $\pm 10\%$.

Slika 13. Testiranje manometra

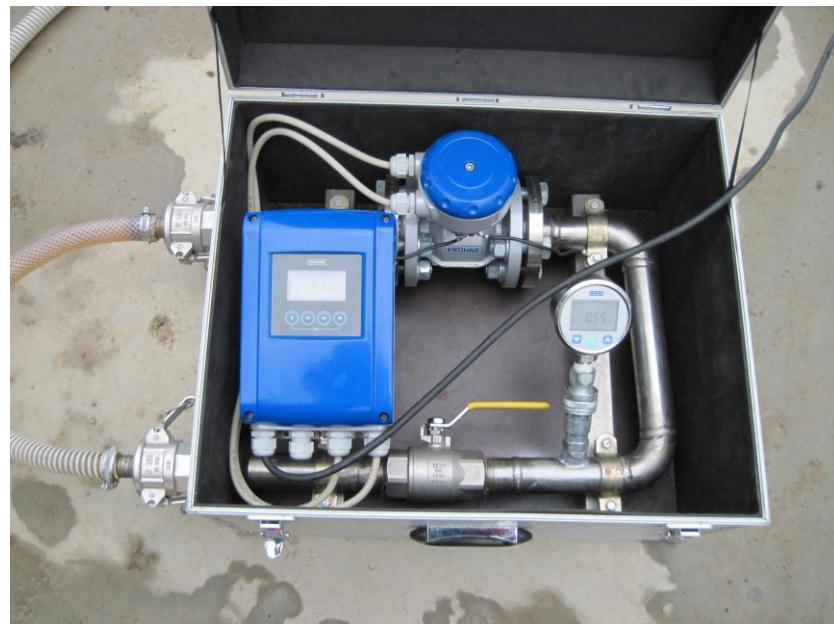
Prema normi *EN 13790* dozvoljeni pad kapaciteta crpke može najviše iznositi do 10 % od nazivnog kapaciteta. Za kontrolu kapaciteta crpki korišten je elektromagnetski mjerač protoka tvrtke Krohne (Slika 14. i 15).

Slika 14. Uređaj za kontrolu protoka crpke *Krohne*

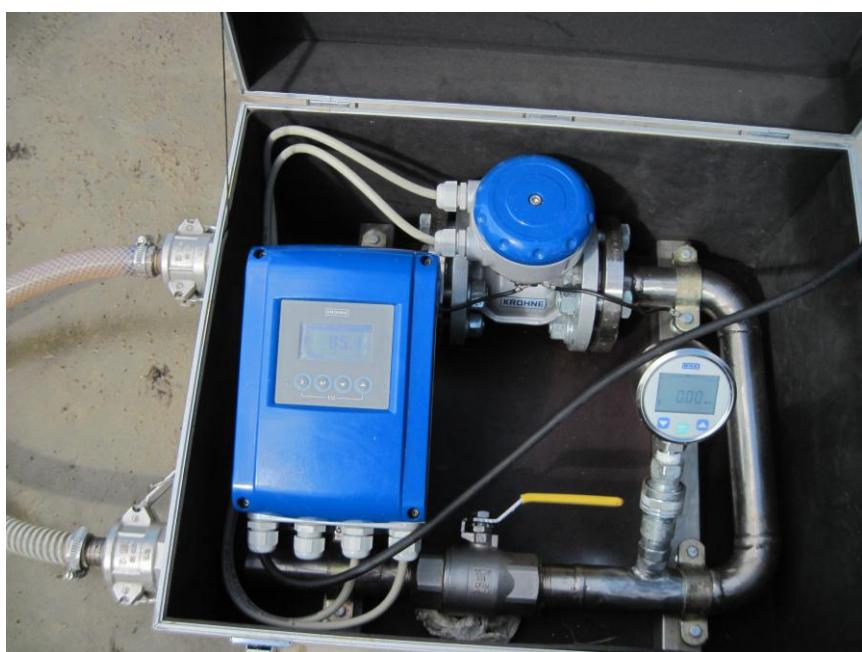
Slika 15. Uređaj za kontrolu protoka crpke *Krohne*

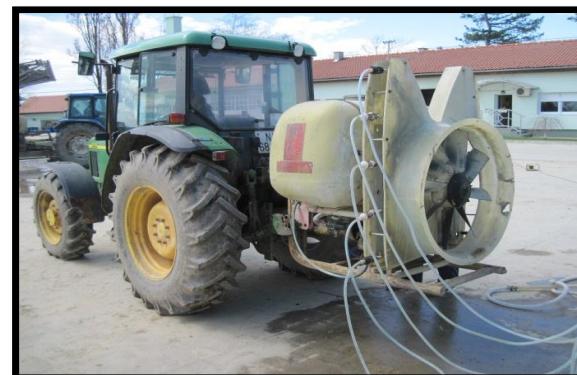
Slika 17. Skupni izvještaj za raspršivač AGP 600 - Belobradić

Prikaz ispravnosti pojedinog raspršivača prikazan je na slijedećim obrascima. Mlaznice koje su začepljene označene su crvenom bojom i one se nakon čišćenja mogu još koristiti, a mlaznice označene plavom bojom su potrošene i nisu za uporabu.

Vlasnik:		Osilovac BELOBRADÍĆ		
UUPG		Da	Osilovačka	
Tehnički sustav	agromehanika 400l			
	nošeni		400l	
Mlaznice kom.	10	lechler TR80-04		
Radni tlak (bar)	12	3,16	l/min	
Mlaznica br.		+ - (%)		
1	2,56	-19		
2	2,56	-19		
3	1,76	-44		
4	1,1	-65		
5	2,2	-30		
6	0,00	-100		
7	0	-100		
8	0	-100		
9	0	-100		
10	0	-100

Manometar (5 - 10 - 15 bar)	5 bara	10 bara	15 bara	Prihvatljiv
Kapacitet crpke I	5	10	15	Da
Broj okretaja PVTa	90	86,3	-4,11	Da
Zaštita vratila	Ispravno	okretaja /min		
Opće stanje	ZADOVOLJAVA	NEZADOVOLJAVA		
Mlaznica br.	+ - (%)			Mlaznica br.
-42	1,84			1
-37	2			2
-68	1			3
-68	1			4
-29	2,24			5
-100	0,00			6
-100	0			7
-100	0			8
-100	0			9
-100	0			10

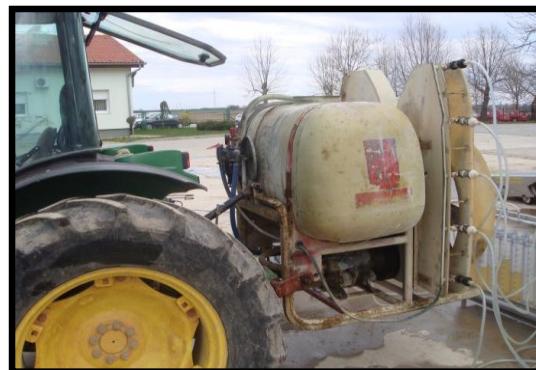
Slika 18. Skupni izvještaj za raspršivač AGP 600 - Bošnjaković

Vlasnik:	Osilovac BOŠNJAKOVIĆ		
UUPG	Da	Osiločka	
Tehnički sustav	agromehanika 400l		
nošeni		400l	
Mlaznice kom.	10	lechler TR80-04	
Radni tlak (bar)	9	2,74	l/min
Mlaznica br.	+ - (%)		
1	2,8	2	
2	2,56	-7	
3	2,72	-1	
4	2,4	-12	
5	0,5	-82	
6	0,00	-100	
7	0	-100	
8	0	-100	
9	0	-100	
10	0	-100

Manometar (5 - 10 - 15 bar)	5 bara	10 bara	15 bara	Prihvatljiv
Kapacitet crpke I	90	85,1	-5,44	Da
Broj okretaja PVTa	536	okretaja /min		
Zaštita vratila	Ispravno		postavljena	
Opće stanje	ZADOVOLJAVA		NEZADOVOLJAVA	
+ - (%)			Mlaznica br.	
-8	2,52		1	
-8	2,52		2	
-12	2,4		3	
-4	2,64		4	
4	2,84		5	
-100	0,00		6	
-100	0		7	
-100	0		8	
-100	0		9	
-100	0		10

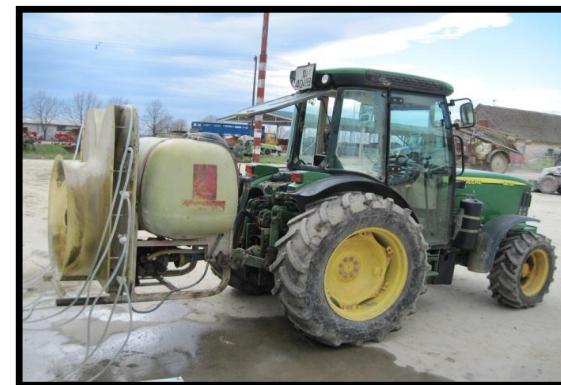
Slika 19. Skupni izvještaj za raspršivač AGP 600 - Boljkovac

Vlasnik:		Osilovac BOLJKOVAC		
UUPG	Da	Osilovačka		
Tehnički sustav	agromehanika 400l			
	nošeni		400l	
Mlaznice kom.	10	lechler TR80-04		
Radni tlak (bar)	11	3	l/min	
Mlaznica br.		+ - (%)		
1	4	33		
2	3,4	13		
3	3,12	4		
4	2,04	-32		
5	2,72	-9		
6	0,00	-100		
7	0	-100		
8	0	-100		
9	0	-100		
10	0	-100

Manometar (5 - 10 - 15 bar)	5 bara	10 bara	15 bara	Prihvatljiv
	6	11,7	16,5	Ne
Kapacitet crpke I	90	88	-2,22	Da
Broj okretaja PVta	536 okretaja /min			
Zaštita vratila	Ispravno		postavljena	
Opće stanje	ZADOVOLJAVA		NEZADOVOLJAVA	
	+ - (%)		Mlaznica br.	
	-35	1,96	1	
	0	3	2	
	7	3,2	3	
	-27	2,2	4	
	-7	2,8	5	
	-100	0,00	6	
	-100	0	7	
	-100	0	8	
	-100	0	9	
	-100	0	10

- Od ukupno 8 ispitanih manometara smo kod njih 3 utvrđen je pravilan rad, dok su preostali radili sa greškom. Svi neadekvatni manometri zamijenjeni su novim,

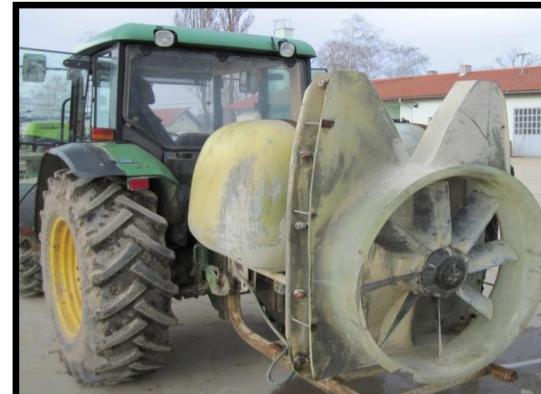
Slika 20. Skupni izvještaj za raspršivač AGP 600 - Dragić

Vlasnik:		Osilovac DRAGIĆ			
UUPG		Da	Osilovačka		
Tehnički sustav		agromehanika 400l			
		nošeni	400l		
Mlaznice kom.		10	lechler TR80-04		
Radni tlak (bar)		8	2,58	l/min	
Mlaznica br.		+ - (%)			
1	2,12	-18			
2	2,04	-21			
3	2,2	-15			
4	2,36	-9			
5	1,96	-24			
6	0,00	-100			
7	0	-100			
8	0	-100			
9	0	-100			
10	0	-100

Manometar (5 - 10 - 15 bar)	5 bara	10 bara	15 bara	Prihvatljiv
Kapacitet crpke I	5,8	11	14,5	Da
Broj okretaja PVTa	90	87	-3,33	Da
Zaštita vratila	536	okretaja /min		
Opće stanje	ZADOVOLJAVA	NEZADOVOLJAVA		
	+ - (%)	Mlaznica br.		
	-26	1,92	1	
	-72	0,72	2	
	-26	1,92	3	
	-23	1,98	4	
	-4	2,48	5	
	-100	0,00	6	
	-100	0	7	
	-100	0	8	
	-100	0	9	
	-100	0	10

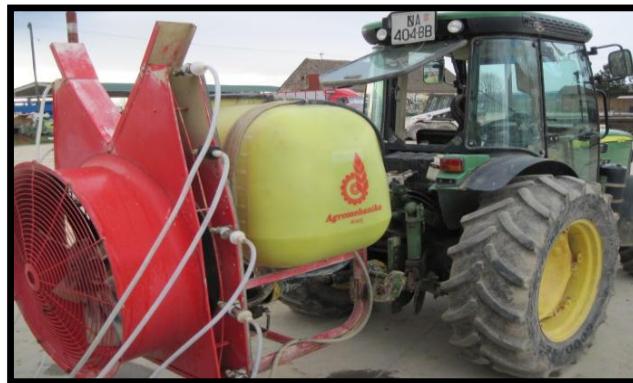
Slika 21. Skupni izvještaj za raspršivač AGP 600 - Forinšić

Vlasnik:		Osilovac FORINŠIĆ	
UUPG	Da	Osilovačka	
Tehnički sustav	agromehanika 400l		
	nošeni	400l	
Mlaznice kom.	10	lechler TR80-04	
Radni tlak (bar)	10	2,88	l/min
Mlaznica br.		+ - (%)	
1	2,96	3	
2	1,88	-35	
3	1,76	-39	
4	3,56	24	
5	2,48	-14	
6	0,00	-100	
7	0	-100	
8	0	-100	
9	0	-100	
10	0	-100

Manometar (5 - 10 - 15 bar)	5 bara	10 bara	15 bara	Prihvatljiv
Kapacitet crpke I	5,2	10,5	16,3	Da
Broj okretaja PVTa	90	88	-2,22	Da
Zaštita vratila	okretaja /min			
Opće stanje	Ispravno			postavljena
Opće stanje	ZADOVOLJAVA	NEZADOVOLJAVA		
	+ - (%)	Mlaznica br.		
	-1	2,84	1	
	-25	2,16	2	
	-24	2,2	3	
	-44	1,6	4	
	-17	2,4	5	
	-100	0,00	6	
	-100	0	7	
	-100	0	8	
	-100	0	9	
	-100	0	10

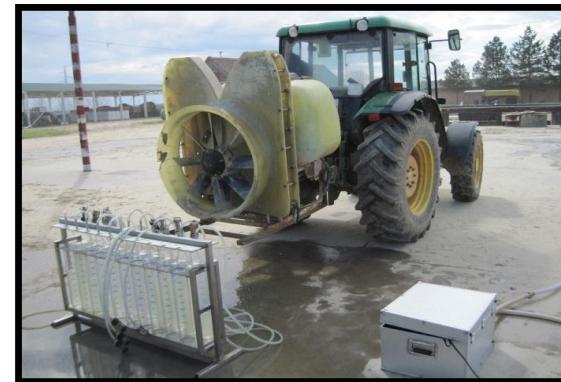
Slika 22. Skupni izvještaj za raspršivač AGP 600 - Kunštek

Vlasnik:		Osilovac KUNŠTEK	
UUPG		Da	Osilovačka
Tehnički sustav	agromehanika 400l		
	nošeni	400l	
Mlaznice kom.	10	lechler TR80-04	
Radni tlak (bar)	10	2,88	l/min
Mlaznica br.		+ - (%)	
1	1	-65	
2	2,16	-25	
3	1,64	-43	
4	1,6	-44	
5	1,76	-39	
6	0,00	-100	
7	0	-100	
8	0	-100	
9	0	-100	
10	0	-100

Manometar (5 - 10 - 15 bar)	5 bara	10 bara	15 bara	Prihvatljiv
Kapacitet crpke I	6	12	17,5	Ne
Broj okretaja PVTa	90	84,2	-6,44	Da
Zaštita vratila	okretaja /min			
Opće stanje	Ispravno		postavljenja	
ZADOVOLJAVA	NEZADOVOLJAVA			
+ - (%)				Mlaznica br.
25	3,6			1
-36	1,84			2
-39	1,76			3
-47	1,52			4
-58	1,2			5
-100	0,00			6
-100	0			7
-100	0			8
-100	0			9
-100	0			10

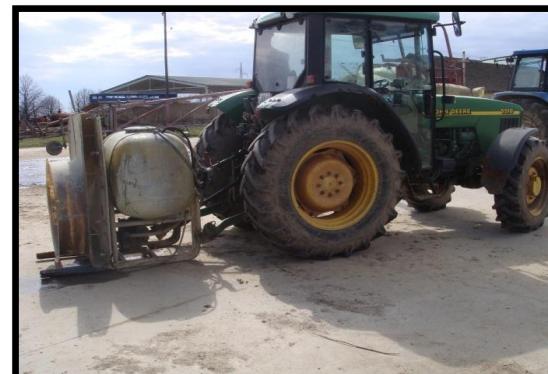
Slika 23. Skupni izvještaj za raspršivač AGP 600 - Pajtl

Vlasnik:	Osilovac PAJTL		
UUPG	Da	Osilovačka	
Tehnički sustav	agromehanika 400l		
	nošeni	400l	
Mlaznice kom.	10	lechler TR80-04	
Radni tlak (bar)	9	2,74	l/min
Mlaznica br.		+ - (%)	
1	2,6	-5	
2	4,85	77	
3	2,56	-7	
4	1,24	-55	
5	0	-100	
6	0,00	-100	
7	0	-100	
8	0	-100	
9	0	-100	
10	0	-100

Manometar (5 - 10 - 15 bar)	5 bara	10 bara	15 bara	Prihvatljiv
Kapacitet crpke I	6	12	16	Ne
Broj okretaja PVTa	90	82	-8,89	Da
Zaštita vratila	536	okretaja /min		
Opće stanje	ZADOVOLJAVA	NEZADOVOLJAVA		
+ - (%)	Ispravno	postavljena		
Mlaznica br.				
-49	1,4	1		
1	2,76	2		
15	3,16	3		
2	2,8	4		
-100	0	5		
-100	0,00	6		
-100	0	7		
-100	0	8		
-100	0	9		
-100	0	10

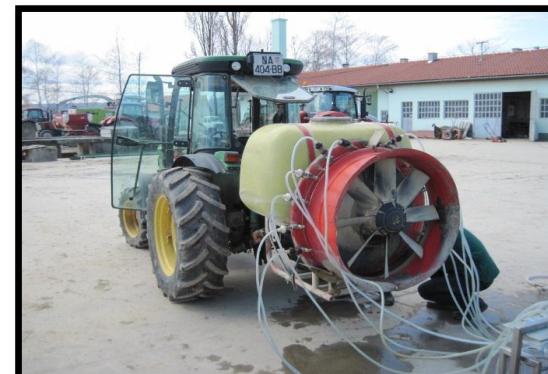
Slika 24. Skupni izvještaj za raspršivač AGP 600 - Tominac

Vlasnik:		Osilovac TOMINAC	
UUPG	Da	Osilovačka	
Tehnički sustav	agromehanika 400l		
	nošeni	400l	
Mlaznice kom.	10	lechler TR80-04	
Radni tlak (bar)	10	2,88	l/min
Mlaznica br.	+ - (%)		
1	0,96	-67	
2	0,5	-83	
3	1,4	-51	
4	1,8	-38	
5	1	-65	
6	0,00	-100	
7	0	-100	
8	0	-100	
9	0	-100	
10	0	-100

Manometar (5 - 10 - 15 bar)	5 bara	10 bara	15 bara	Prihvatljiv
Kapacitet crpke I	90	88	-2,22	Da
Broj okretaja PVTa	536	okretaja /min		
Zaštita vratila	Ispravno			postavljena
Opće stanje	ZADOVOLJAVA			NEZADOVOLJAVA
	+ - (%)			Mlaznica br.
	-51	1,4		1
	-31	2		2
	-72	0,8		3
	32	3,8		4
	-58	1,2		5
	-100	0,00		6
	-100	0		7
	-100	0		8
	-100	0		9
	-100	0		10
