**KONSTRUKCIJSKI ELEMENTI
SPOROOKRETNIH BRODSKIH MOTORA**

ZAVRŠNI RAD

STUDIJ: BRODOSTROJARSTVO

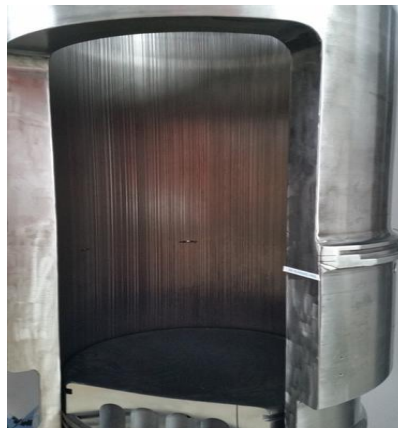
Slika 24. Košuljica izložena zaribavanju

Pojam granično podmazivanje opisuje stanje u kojem vrhovi elementa jedne površinske hrapavosti dolaze u dodir sa onima drugog elementa, a film ulja između površina nije dovoljno debeo da spriječi kontakt metal na metal. Potpuno odvajanje se postiže samo kada je odnos debljine filma ulja preko srednje visine hrapavosti veći od tri. Tipična završna obrada za košuljice cilindra modernog motora je oko $0,5 \mu\text{m}$, dok je potrebna debljina uljnog sloja, tri puta ova vrijednost ($1,5 \mu\text{m}$) potrebna kako bi se spriječio kontakt. Uvjeti za zaribavanje su zato prisutni najviše oko gornje mrtve točke. Kontrola početka zaribavanja tako zahtijeva adekvatnu debljinu filma ulja koja može biti pojačana dodatkom kemijskih aditiva. Takav uljni film ima nižu smičnu čvrstoću u odnosu na površinu metala i stoga je uklonjen, djelomično ili potpuno u klizanju prstenova po stijenci. Aditivi koji su učinkoviti u smanjenju trenja kemijski reagiraju s metalnim površinama i oblikuju relativno tanke ravne slojeve niske smične čvrstoće. Obnavljanje tog uljnog filma u vrijeme kada nema kontakta na kliznim površinama je bitno za kontrolu trošenja. Potrebno je utvrditi uzrok zaribavanja i ispraviti ga . Kao što je navedeno, najvjerojatniji uzrok je nedovoljna količina cilindarskog ulja.
