# **Recentne geomorfološke promjene korita rijeke Cetine**

**Diplomski rad**  
predan na ocjenu Geografskom odsjeku  
Prirodoslovno-matematičkog fakulteta Sveučilišta u Zagrebu  
radi stjecanja akademskog zvanja  
magistre geografije

**Zagreb  
2019.**

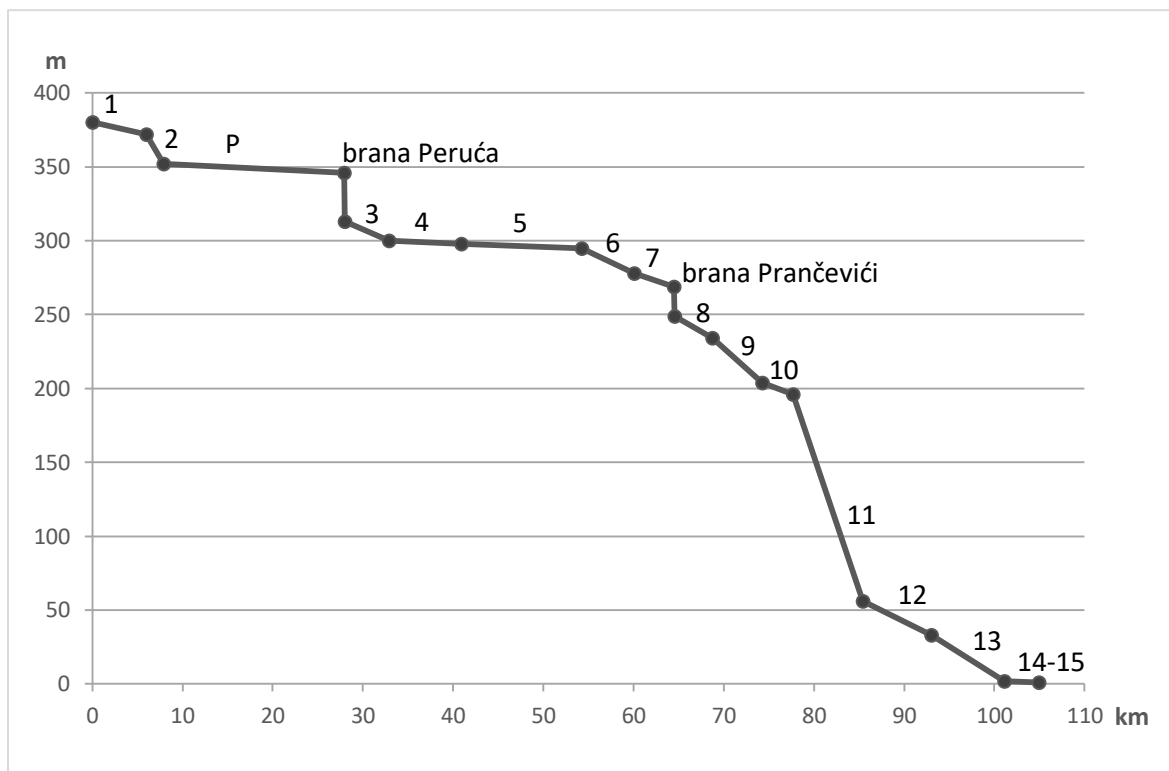
Sl. 10. Uzdužni profil rijeke Cetine prema određenim segmentima

Budući da je dolina Cetine već ranije okarakterizirana kao heterogena jer prolazi kroz različite reljefne cjeline poput polja u kršu i kanjona, njen uzdužni profil je također složen (sl. 10). Segmenti s najvećim nagibima su upravo oni kanjonski, poput segmenata 2 ili 11. Najmanje nagibe očekivano imaju segmenti 4 i 5 koji prolaze kroz velika polja u kršu (Sinjsko i Hrvatačko). Brane Peruća i Prančevići predstavljaju oštre prekide u kontinuitetu uzdužnog profila.

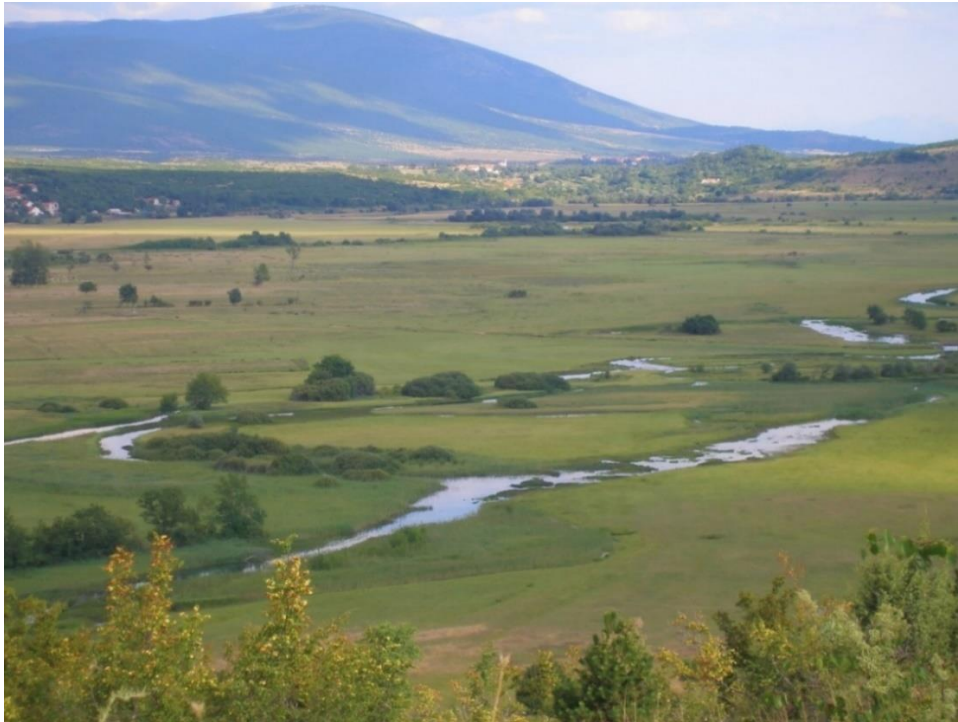
Sl. 18. Močvarna zona 1a i pogled na Cetinsko-Paško polje

Dvije močvarne zone u izvorišnom području posebno su izdvojene radi detaljnije analize promjena između tri navedena razdoblja istraživanja. Prva zona (1a) nalazi se u desnom izvorišnom kraku, na mjestu spajanja toka iz Batića vrila i Vukovića vrila. Druga zona (1b) nalazi se nizvodnije, na mjestu spajanju lijevog i desnog izvorišnog kraka u Paškom polju. U navedenim zonama formiraju se složena korita u kojima su česte promjene (sl. 18).
