Master's thesis / Diplomski rad

# **Recentne geomorfološke promjene korita rijeke Cetine**

**Diplomski rad**

## Recent geomorphological changes of the Cetina river channels

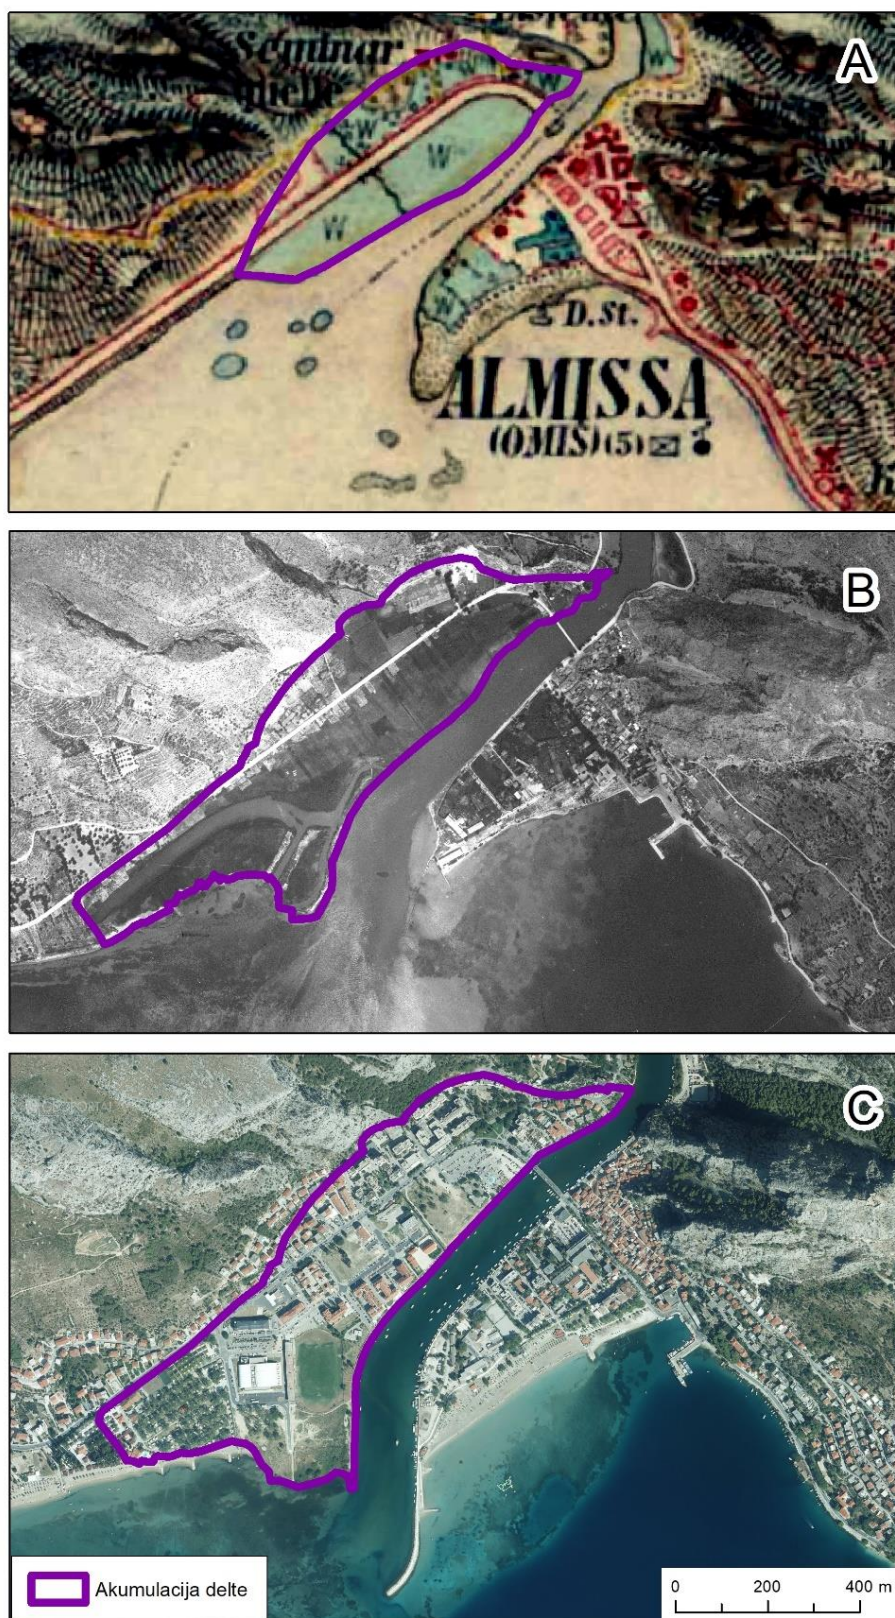
Sl. 23. Promjene ušća rijeke Cetine: A) austro-ugarska karta iz 1869.-1887. godine, B) aerofotogrametrijski snimak iz 1951. godine, C) ortofoto-karta iz 2017. godine

Na desnoj obali nalazi se akumulacija na kojoj su se krajem 19. stoljeća prostirale travnate površine (oznaka W na karti – njem. Wiese, što znači livada) te nekoliko sela (sl. 23, A). Površina akumulacije izračunata prema austro-ugarskoj karti iznosila je 17,2 ha, a dužina 870 m. U samom ušću na karti je označeno pet otočića zelene boje, što indicira da je na njima bila razvijena vegetacija. S druge strane, južno od žala kod Omiša ucrtana su tri pješčana otoka.

Sredinom 20. stoljeća, akumulacija se znatno proširila prema jugozapadu (sl. 23, B). Prema aerofotogrametrijskom snimku iz 1951. godine, njena površina iznosila je 30,1 ha, a dužina 1370 m. Dakle, između prva dva razdoblja dolazi do prirodne evolucije, tj. širenja delte Cetine. Na gornjem, starijem dijelu akumulacije 1950-ih i 1960-ih godina prostirale su se oranice, dok je donji dio bio močvaran. Jasno se ističe nekoliko riječnih rukavaca, od kojih je najveći oštro omeđen. Nije poznato je li uzrok prirodna sedimentacija ili antropogeno zatrpavanje korita. Na južnom dijelu delte, na kontaktu s morem razvila su se žala širine od 10 do 20 m. Na snimku delte iz 1966. godine ne primjećuju se znatnije razlike osim pomicanja žala prema jugoistoku za otprilike 20 m. Na nekadašnja žala širi se vegetacija.

Na ortofoto-karti iz 2017. godine delta Cetine je znatno izmijenjena (sl. 23, C). Zbog širenja grada Omiša, cijela desna akumulacija je umjetno nasipana te su na njoj izgrađeni stambeni, sportski i poslovni objekti. Zbog nasipavanja područja južno od delte, koje je u ranijem razdoblju bilo pod morem, površina akumulacije se povećala te danas iznosi 34,8 ha. Duljina se nije znatno promijenila jer nije došlo do širenja prema jugozapadu. Također, nasipana su žala južno od grada Omiša te je izgrađen dugačak lukobran s lijeve strane ušća Cetine u more kako bi se spriječila abrazija. Žala su nasipana i na zapadnoj strani ušća te se redovito dohranjuju (Plan upravljanja pomorskim dobrom, 2018). Dakle, u posljednjem razdoblju više nisu vidljive prirodne promjene ušća. Područje nekadašnje delte je stabilizirano, a izgradnjom većeg broja lukobrana se nastoje što više kontrolirati prirodni procesi.
