**IZVEDBA ZDENCA ZT-2 NA LOKACIJI CRPILIŠTA TOPLICA**

Diplomski rad

Katarina Grubišić  
GI-161

Zagreb, 2016.

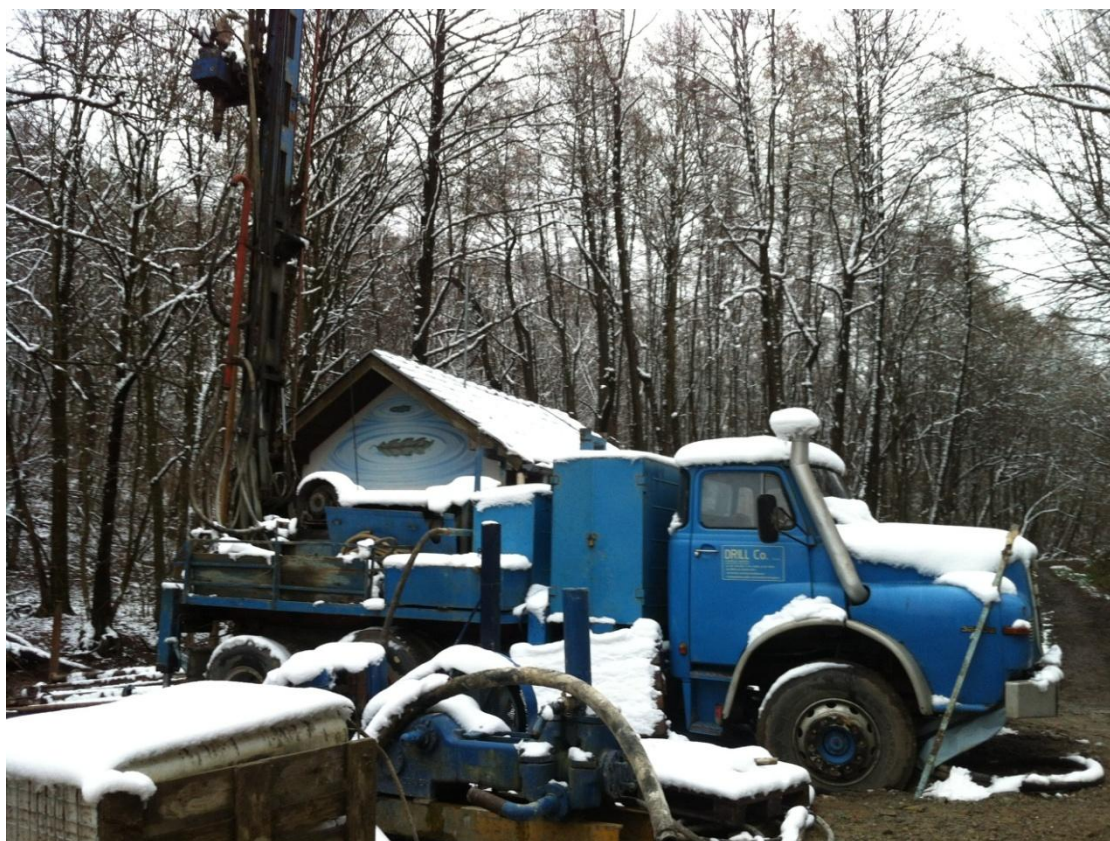
**Slika 5-1.** Bušaća garnitura.

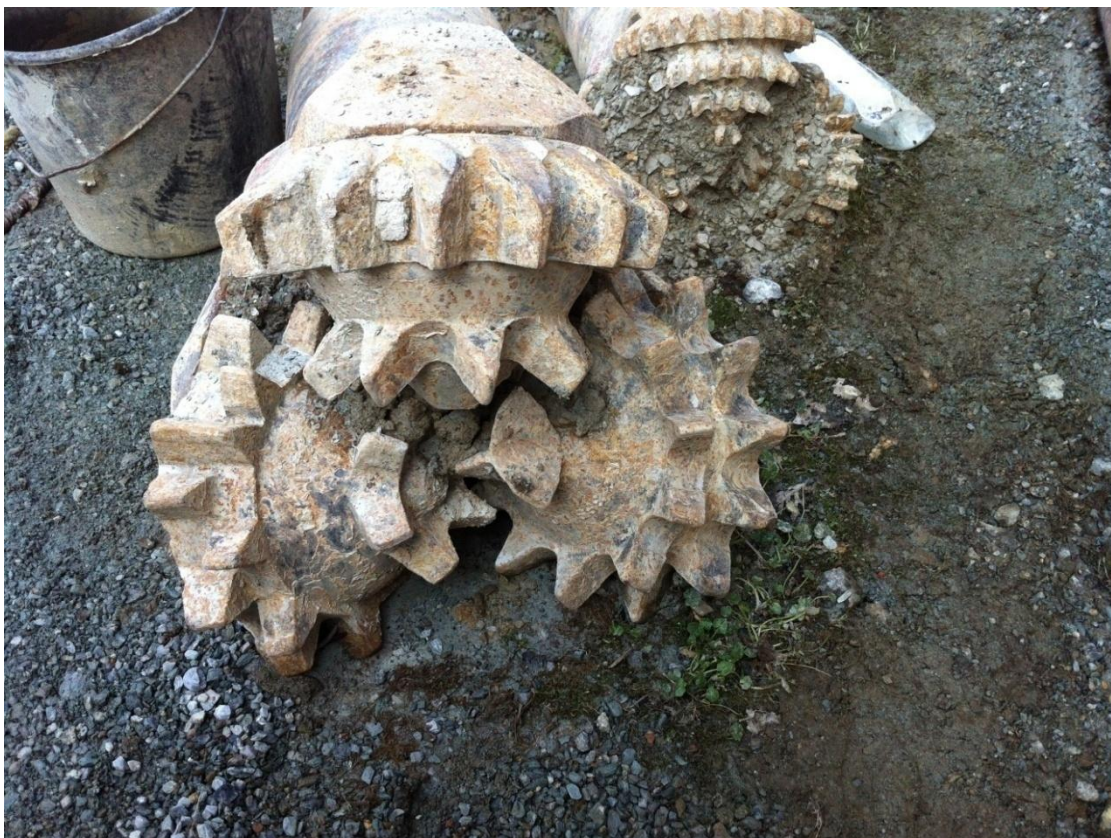
**Slika 5-2.** Žrvanjsko dlijeto korišteno u prvom dijelu bušenja.

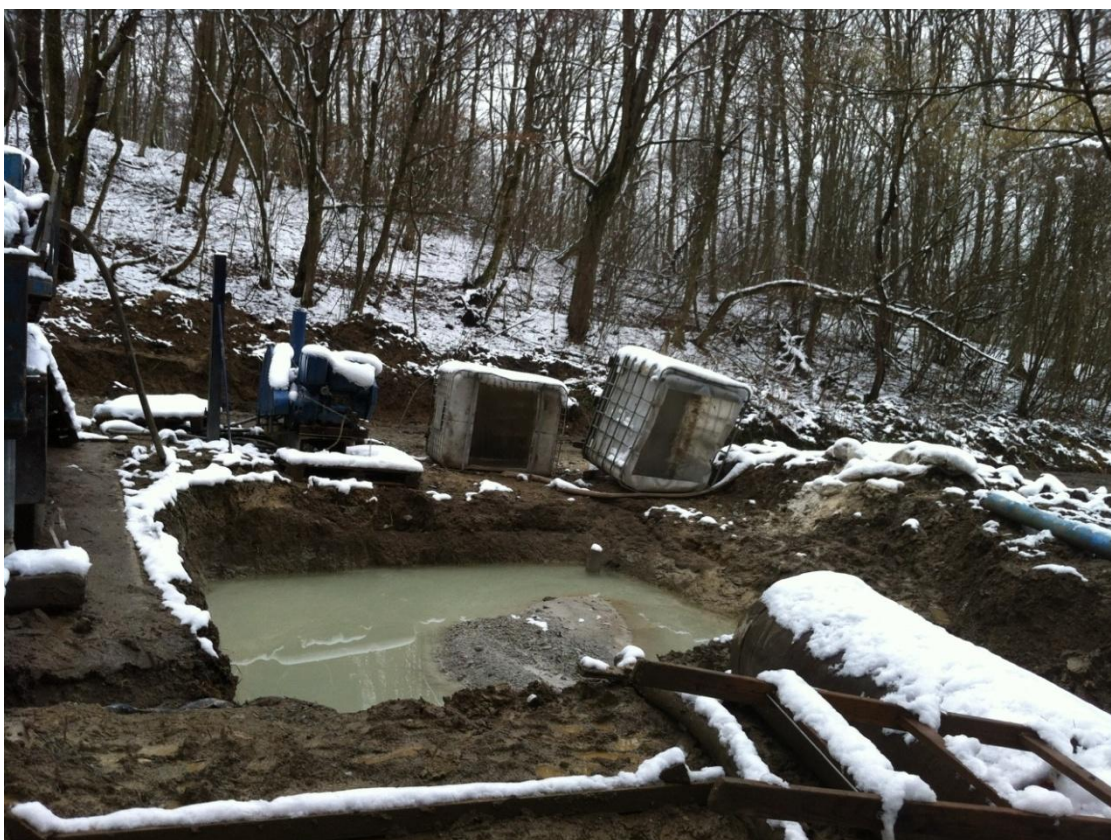
**Slika 5-3.** Isplačni bazen.

rotacijom pribora s dlijetom na dnu, a ispiranje se provodi isplačnom tekućinom, u ovom slučaju čistom vodom (Slika 5-3.), koja se utiskuje kroz pribor, a nabušeni materijal se iznosi između pribora i stijenki bušotine (Zelenika, 1995). Na ovaj način nabušeno je 60 m zdenca nakon čega se bušenje nastavlja udarnom metodom. Rotacijska metoda je u ovom intervalu bila pogodnija jer se ovdje nalaze gline, pijesci, siltovi te glinoviti do vapneni lapori.

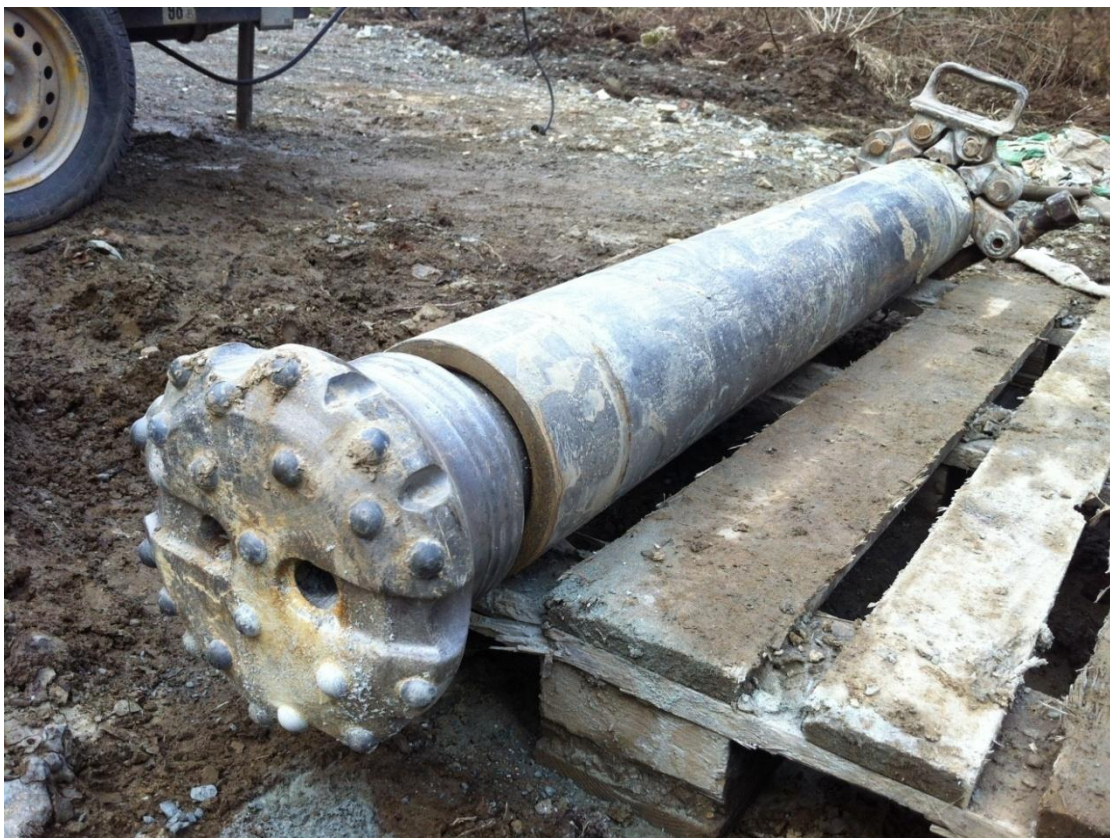
**Slika 5-4.** Čekić korišten u drugom dijelu bušenja.

Bušenje se nastavlja udarnom metodom pomoću čekića (Slika 5-4.) sve do konačne dubine od 94 m. Bušenje udarnom metodom provedeno je kroz čvrste vapnenačke i dolomitne stijene vodonosnika i metamorfne stijene u podini jer ova metoda u čvrstim stijenama ostvaruje brži napredak i ne zapunjava pukotine u pribušotinskoj zoni. Za ispiranje i pogon čekića koristi se zrak koji se utiskuje kroz pribor pomoću kompresora.

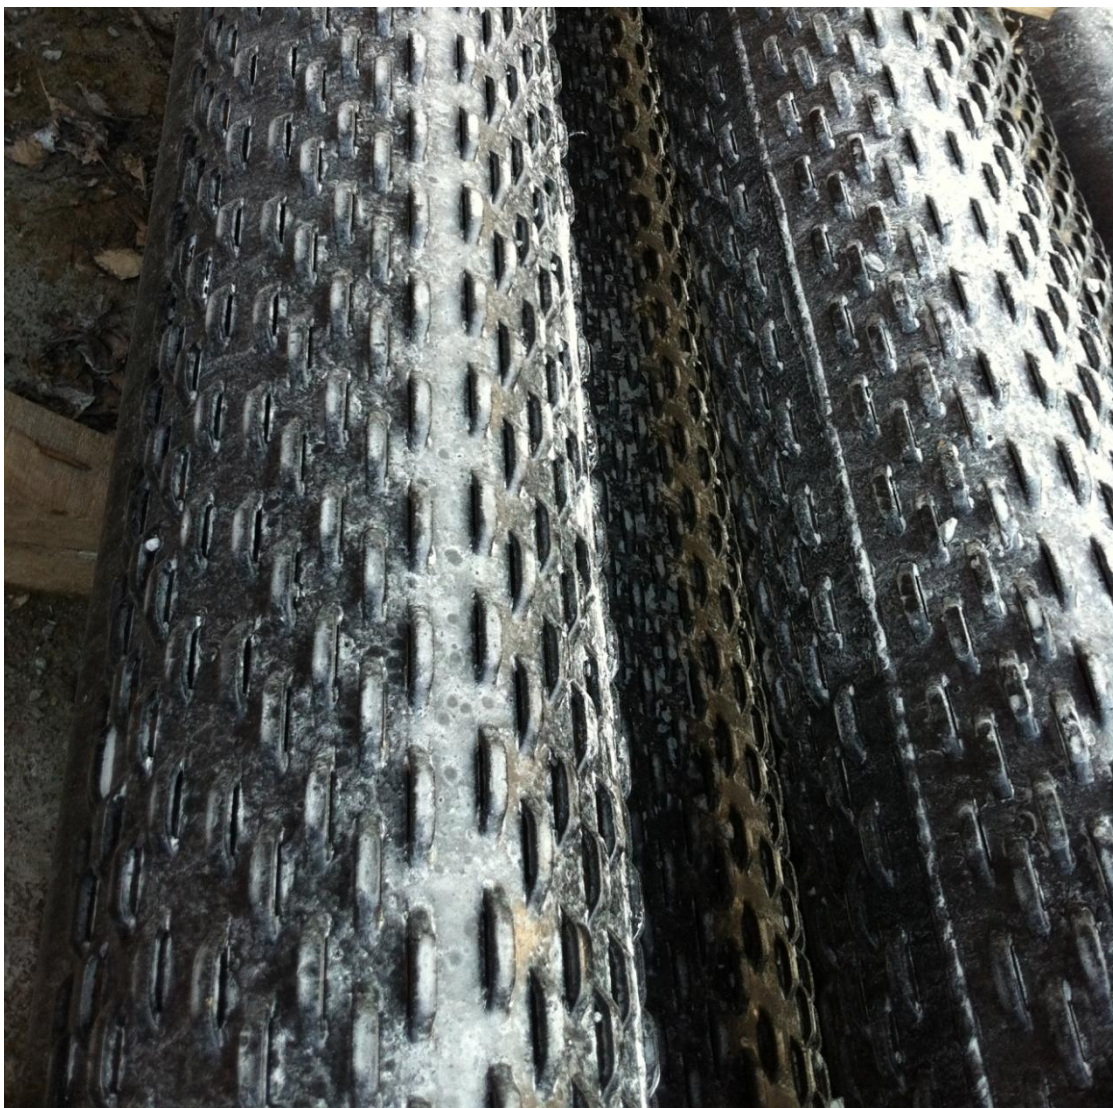
**Slika 5-5.** Mostičavo sito veličine otvora 2 mm.

Promjer sita i punih eksploatacijskih cijevi iznosi 200 mm. Ugrađeno je mostičavo sito otvora 2 mm (Slika 5-5.). Pune cijevi i sito ugrađivani su teleskopski na uvodno zacjevljenje (Slika 5-6.). Pune cijevi su ugrađene u interval 44,00 – 59,00 m dubine. Sito je postavljeno u interval 59,00 – 91,00 m nakon čega je ugrađen taložnik u interval 91,00 – 94,00 m koji je ravno zatvoren na dnu.

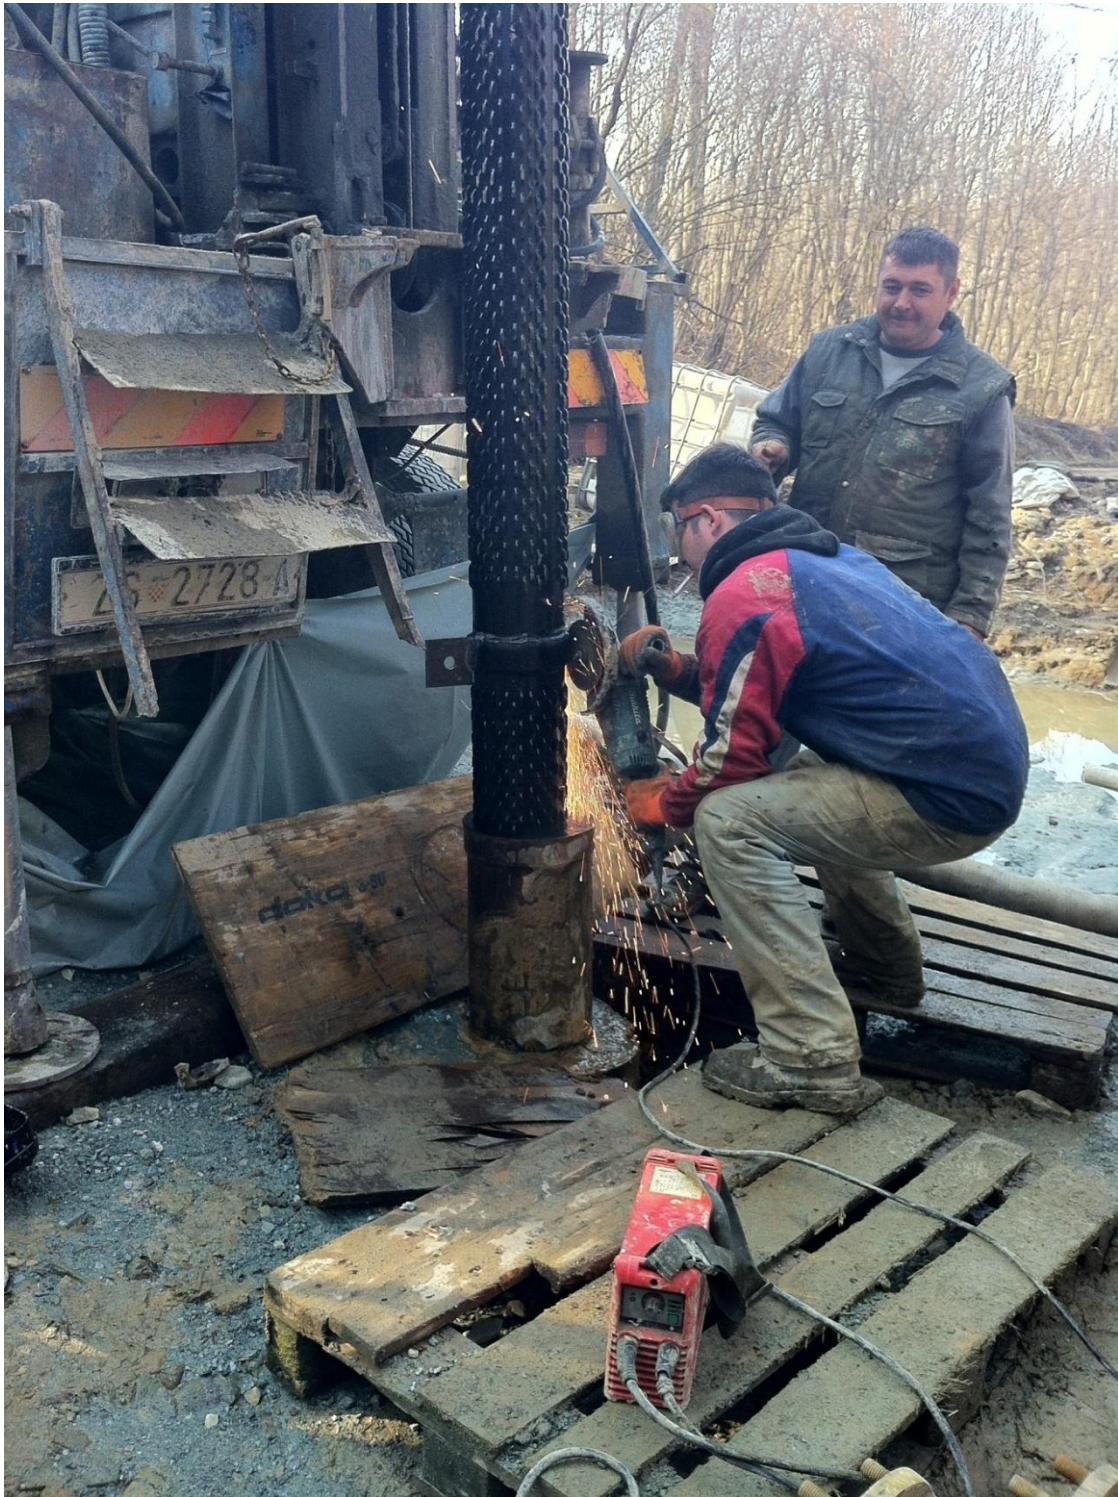
Slika 5-6. Ugradnja sita.
