**INŽENJERSKOGEOLOŠKI MODEL KLIZIŠTA TRSTENIK**

**(GRAD ZAGREB)**

Diplomski rad

ENGINEERING GEOLOGICAL MODEL OF THE TRSTENIK LANDSLIDE  
(CITY OF ZAGREB)

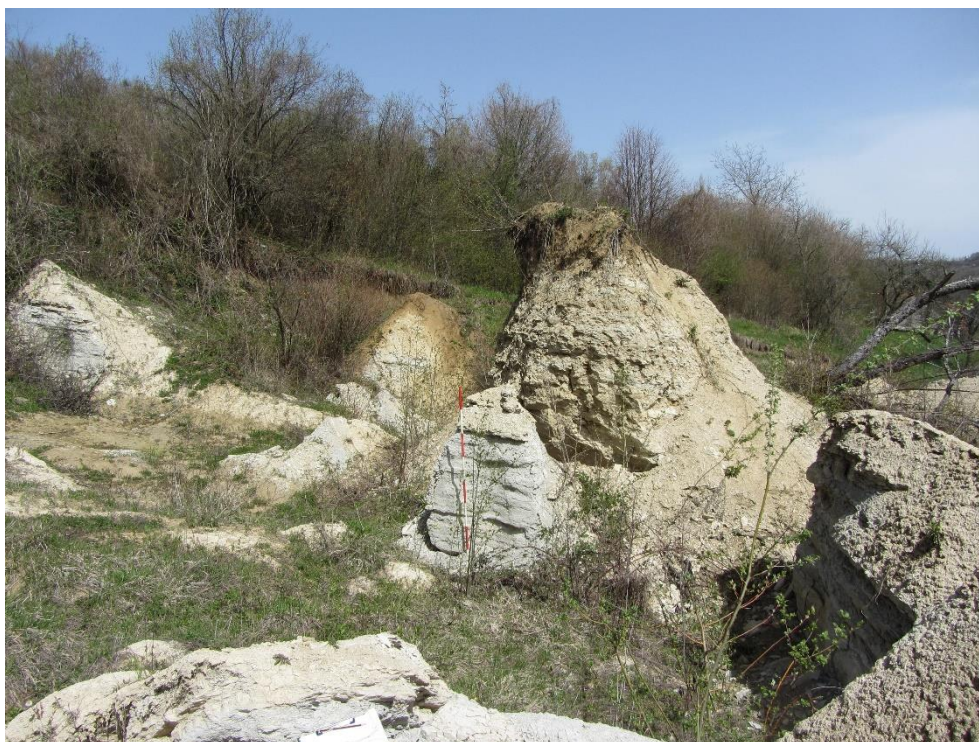
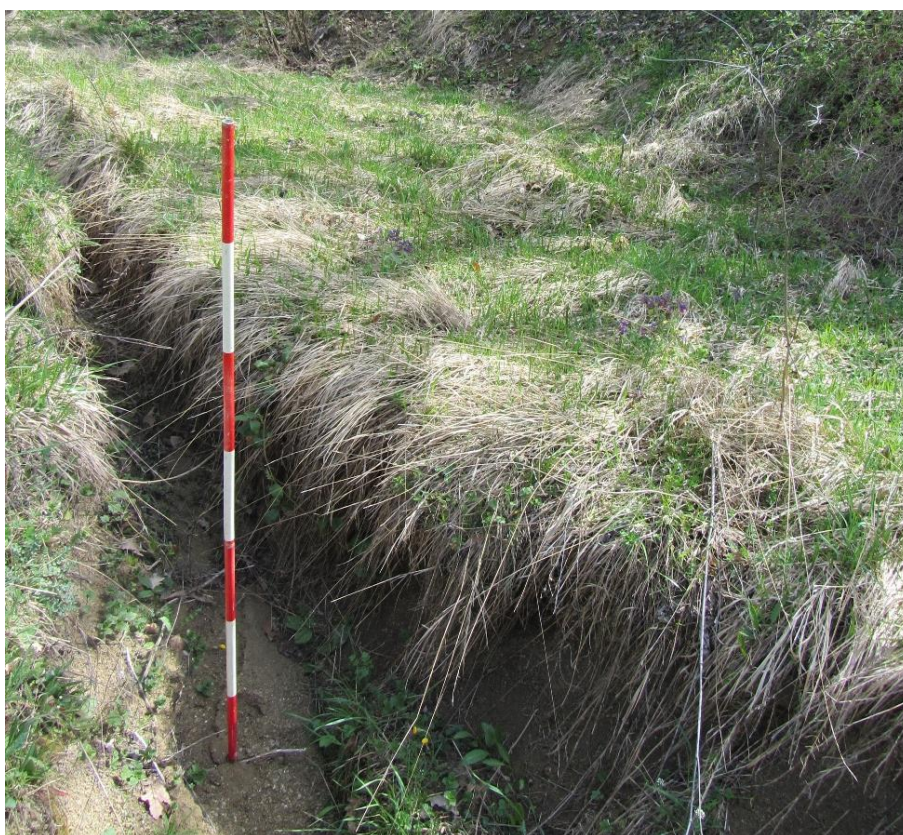
Klizno tijelo sastoji se od dva dijela, jednog dijela koji je ostao u obliku blokovite mase i samo je otklizao niz padini, i drugog dijela, koji se nalazi u obliku dezintegrirane mase (slika 4.3). U tijelu klizišta nalazi se veliki broj otvorenih pukotina, od kojih su neke duboke i do jednog metra (slika 4.4). Kartiranje klizišta bilo je otežano zbog velikog broja pukotina te guste vegetacije. Vegetacija je na nekim dijelovima, poglavito u središnjem dijelu klizišta vrlo gusta, te nije moguće pristupiti tom dijelu klizišta. Ovo klizište posebno je zanimljivo zbog najahivanja (slika 4.5), na uzdužnom profilu mogu se jasno vidjeti tri najahivanja. Tijekom kartiranja klizišta na površini terena uočena je pojava vlaženja (slika 2.7) te povremenih površinskih tokova. Uz desni bok klizišta uočena je jaruga, dubine oko 3 metra (slika 4.6).

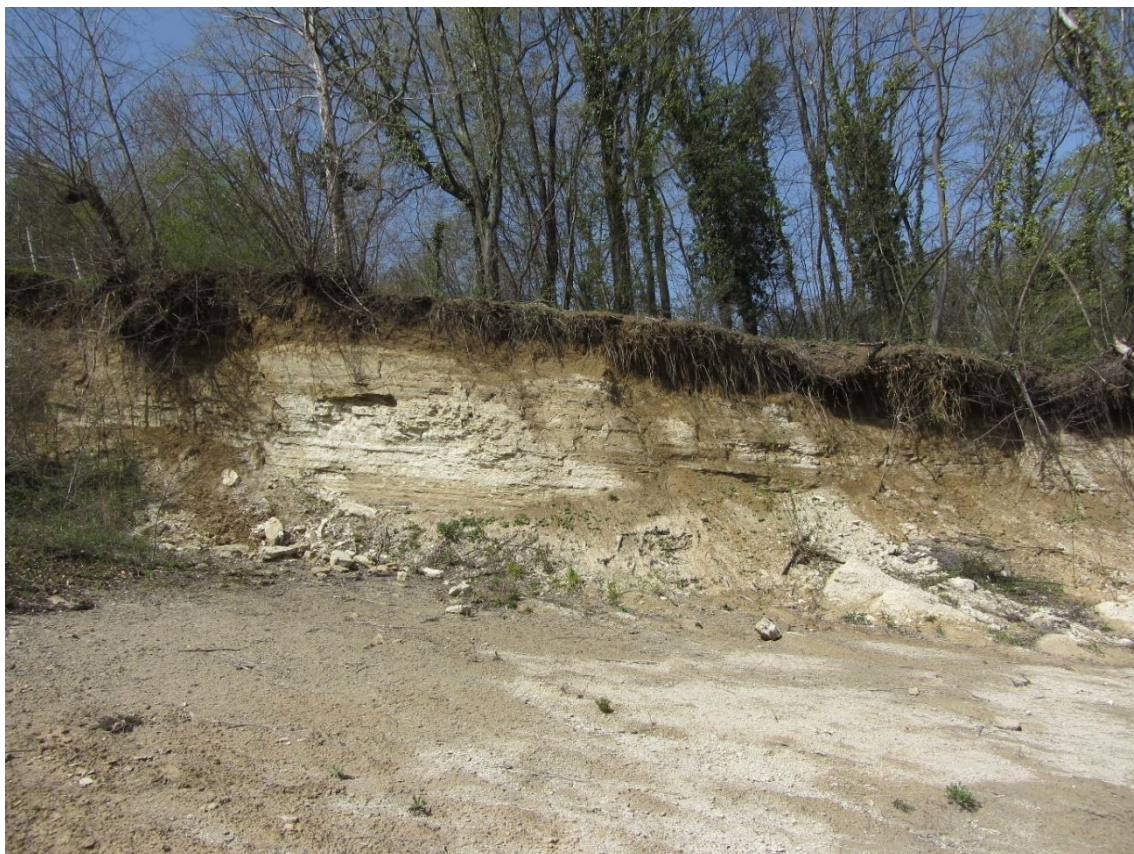
Slika 5.1. Pogled na opisivani izdanak (fotografirano 12. travnja 2018)

Na slici 5.1. prikazan je pogled na izdanak pomoću kojeg je napravljen opis inženjerskogeoloških jedinica. Na slici se vidi da se od površine do dubine od oko 10-ak cm nalazi pedološko tlo, pedološko tlo zbog svoje male debljine nije uzeto kao važno za daljnja razmatranja.
