**HIDRAULIČKI I MEHANIČKI INTEGRITET KANALA BUŠOTINE**

Diplomski rad

Antonio Horaček

Zagreb, 2021.

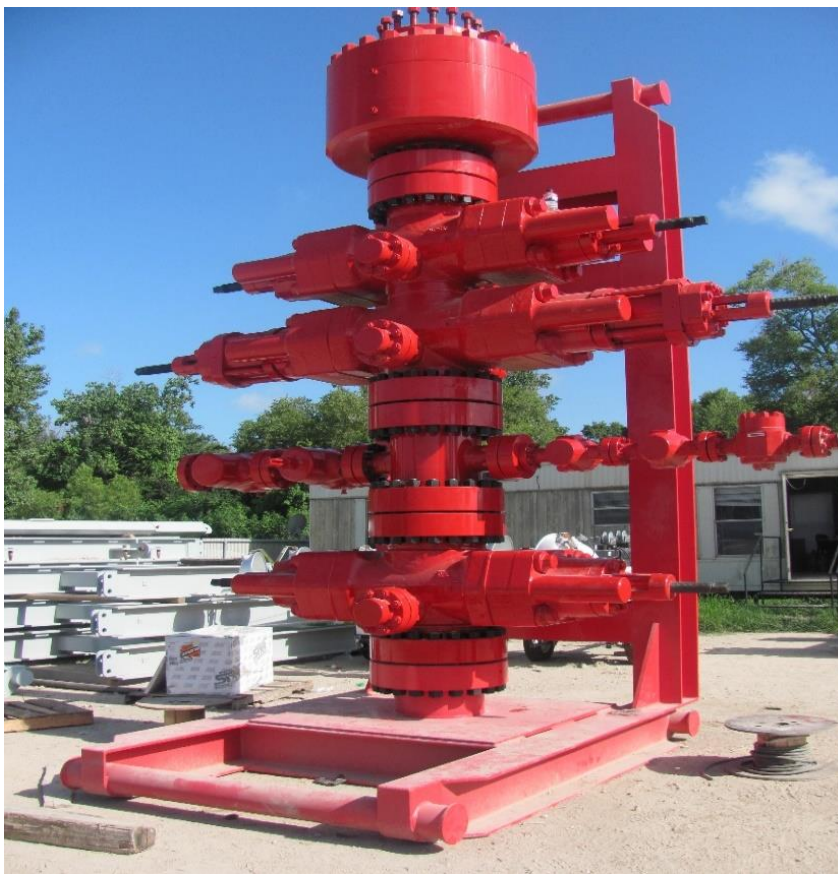
**Slika 3-5.** Preventeski sklop (Noia, 2020)

Preventerski sklop postavlja se na ušće bušotine i primarna mu je zadaća kontrola tlaka u bušotini i sprječavanje erupcije slojnog fluida na površinu. Preventerski sklop je najčešće sekundarna barijera za očuvanje integriteta bušotine. Postoje različite vrste preventerskih sklopova koji se međusobno razlikuju s obzirom na dimenzije, konfiguraciju i radne tlakove. Budući da je preventerski sklop jako važan element za zaštitu integriteta bušotine, oni se moraju redovito pregledavati i ispitivati. Standardni preventerski sklop se sastoji od prstenastog preventera i sustava čeljusnih preventera (slika 3-5). Prstenasti preventer osigurava brtvljenje oko bušačih cijevi, tubinga, opreme na žici, itd., dok sustav čeljusnih preventera može sadržavati čeljusti za rezanje, prihvat, zatvaranje prstenastog prostora ili zatvaranje punog presjeka kanala bušotine. Prema standardima API 16A i ISO 13533, dijelovi preventerskog sklopa prilikom ispitivanja trebaju biti izloženi djelovanju fluida iz bušotine (Blaauw, 2012).

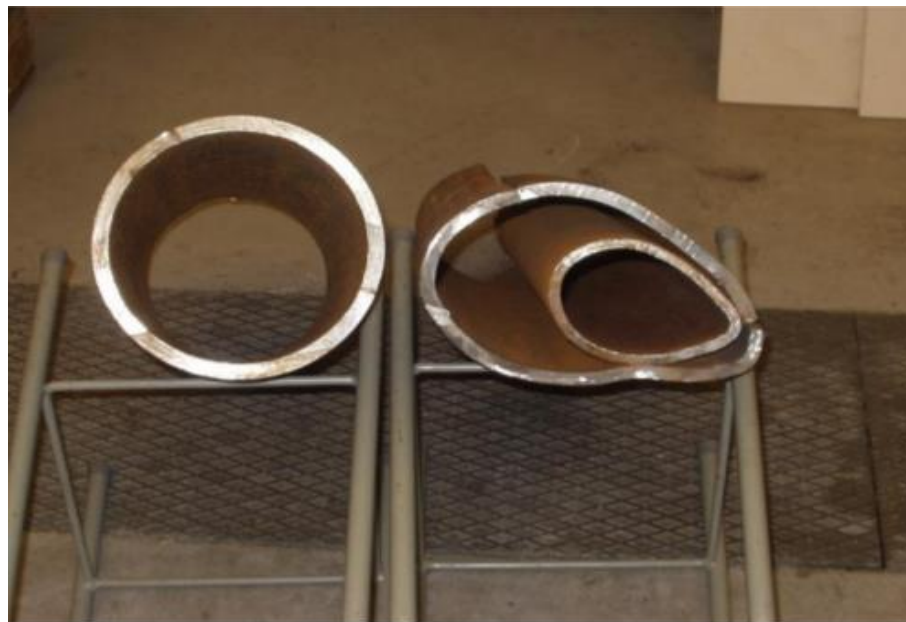
**Slika 4-2.** Oštećeni segment proizvodne kolone zaštitnih cijevi s tubingom (WIF, NTNU & UiS, 2012).

Ovo poglavlje opisuje primjer problema povezanog s oštećenjem proizvodne kolone zaštitnih cijevi ugrađene u odobalnoj bušotini na Sjevernom moru koja je prouzročila narušavanje integriteta kanala bušotine i dodatne posljedice koje su opisane u nastavku. Proizvodna kolona zaštitnih cijevi promjera 24,45 cm (9,625 in) ugrađena je u kanal bušotine u dvije sekcije. Prva sekcija proizvodne kolone zaštitnih cijevi spuštana je i cementirana na vertikalnoj dubini između 2515 metara i 4815 metra, dok je druga, gornja sekcija zaštitnih cijevi ugrađena u poliranu spojnicu proizvodne kolone zaštitnih cijevi koja sadrži brtvene elemente. Nakon ugradnje proizvodne kolone zaštitnih cijevi, pristupilo se tlačnom ispitivanju, te je uočeno propuštanje u sustavu koje može biti unutar polirane spojnice, površinske opreme, na mjestu spojnica između pojedinačnih zaštitnih cijevi ili na bilo kojem drugom mjestu proizvodne kolone zaštitnih cijevi. Nakon pregleda površinske opreme, mogućnost propuštanja te barijere je eliminirana, te su naposljetku napravljena dodatna ispitivanja tlaka koja su naknadno prihvaćena i bušotina je bila opremljena za fazu proizvodnje. Kasnije, tijekom proizvodnje otkriveno je da na vertikalnoj dubini od 700 metara oštećena proizvodna kolona zaštitnih cijevi koja je zbog toga izvađena na površinu i kasnije zamijenjena drugom proizvodnom kolonom zaštitnih cijevi nakon ponovnog opremanja bušotine. Nakon izvađene proizvodne kolone zaštitnih cijevi, najprije se smatralo da postoji propuštanje barijere zaštitnih cijevi ili polirane spojnice koje je moglo prouzročiti da povećani tlak tijekom testa porasta tlaka migrira iza kolone zaštitnih cijevi i uzrokuje gnječenje, ali pravo oštećenje je otkriveno nakon što je proizvodna kolona zaštitnih cijevi izvađena na površinu i detaljno pregledana, slika 4-2.
