# Modeliranje sanacije površinskih kopova boksita na primjeru ležišta "Tribošić" kod Širokog Brijega

**Master's thesis / Diplomski rad**

**2016**

*Degree Grantor / Ustanova koja je dodijelila akademski / stručni stupanj:* **University of Zagreb, Faculty of Mining, Geology and Petroleum Engineering / Sveučilište u Zagrebu, Rudarsko-geološko-naftni fakultet**

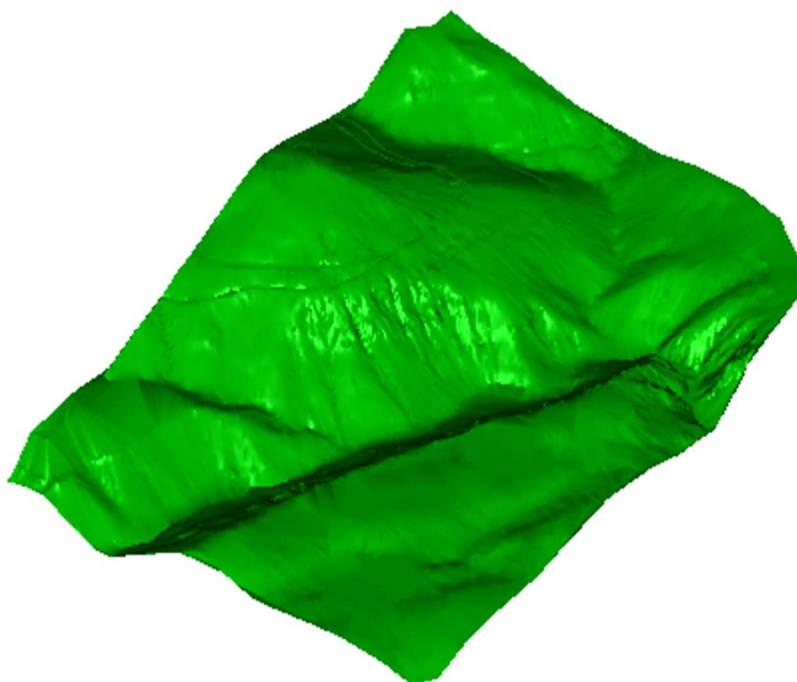
Slika 7-10. Renderirani triangulirani model šireg područja PK Tribošić

Nakon odabira naredbe *Triangles*, otvara se novi prozor u kojem se izabire podnaredba *Mesh*, te se pritisne *Apply*. Triangulirani model se i renderira (slika 7-10.).

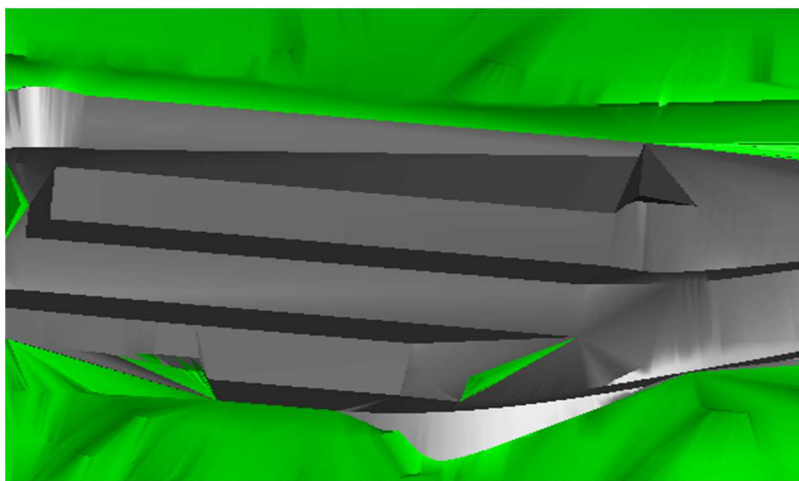
Slika 7-23. Varijanta 2, donji dio sanacije

Varijanta 2 se sastoji od četiri etaže, vrlo pravilnog, pravokutnog izgleda (slike 7-23. i 7-24.). Visina etaža je 14 metara, širina etaža 15,8 metara. Kut etažne kosine je nešto veći i iznosi 75 stupnjeva, dok nagib završne kosine iznosi povoljnih 40 stupnjeva. Etaže 620 i 640 su sa prometnicom povezane sa istočne strane dok su etaže 630 i 650 povezane sa zapadne strane. Etaže nisu međusobno povezane kao u prethodnoj varijanti pa je i samo izvođenje jednostavnije. Rješenje izgleda dosta jednostavnije forme nego prva varijanta.

Slika 7-24. 3D prikaz varijante 2

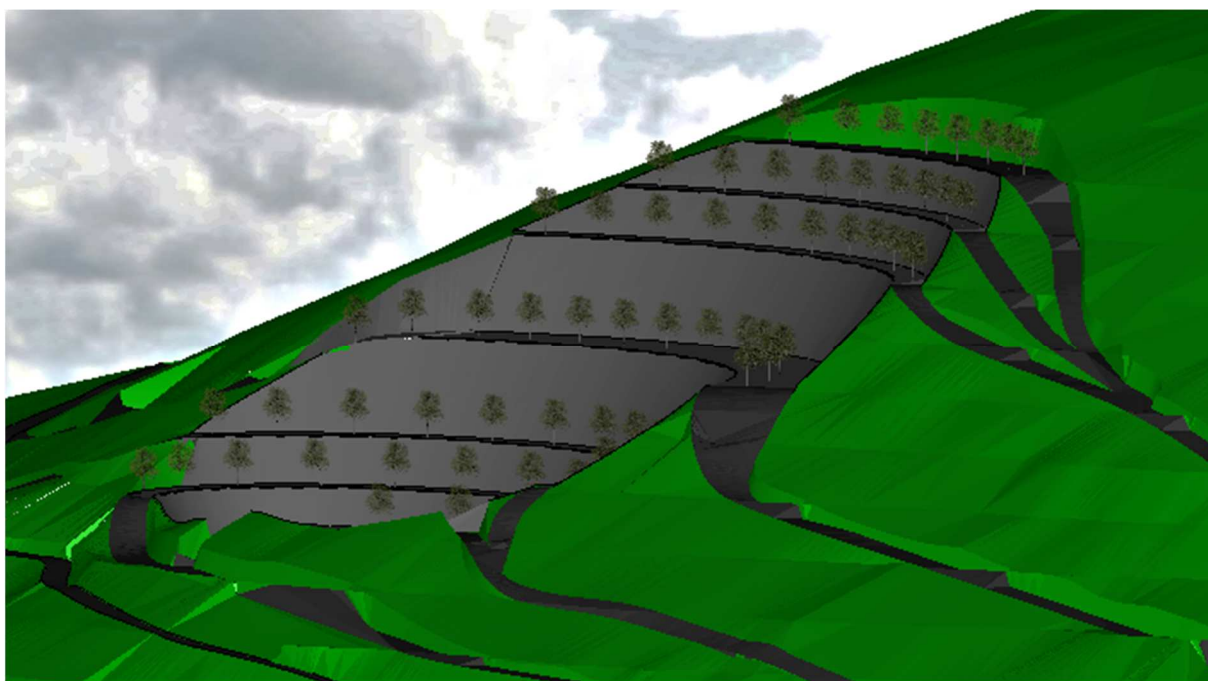
Kop se sastoji od 5 etaža, od čega su četiri etaže širine 6,83 metara, a jedna etaža izuzetno široka u iznosu od 22 metra. Tri etaže su visine 10 m, 700, 710 i 760 a etaže 730 i 750 su visine 20 metara. Nagib etažne kosine iznosi 60 stupnjeva, a završna kosina se nalazi pod nagibom od 40 stupnjeva što je izuzetno povoljno po pitanju sigurnosti. Etaže 700, 710 i 730 su s lokalnom prometnicom povezane i sa zapadne i sa istočne strane, dok su etaže 750 i 760 sa prometnicom povezane samo sa istočne strane. Zbog najmanjeg broja etaža, vrlo prihvatljive širine etaža, od čega jedne izuzetno široke i niskog nagiba završne kosine, ova varijanta proizlazi kao najprihvatljivija i najsigurnija opcija gornjeg dijela sanacije, a i vizualno je najatraktivnija. Na etažama postoji mogućnost sadnje voćaka, što je i prikazano na slikama 7-26., 7-27. i 7-28., naravno ukoliko se za to pripremi odgovarajuća podloga.

Slika 7-26. Sanirano stanje, gornji dio, pogled sa zapada

Slika 7-27. Sanirano stanje, gornji dio, pogled s istoka

Slika 7-28. Sanirano stanje, gornji dio, pogled s juga
