**HIDROGEOLOŠKA ISTRAŽIVANJA NA LOKACIJI STRIJEŽEVICA**

Diplomski rad

Zbog povećanja kapaciteta vodoopskrbnog sustava Požeštine provedena su hidrogeološka istraživanja na području Striježevica kako bi utvrdila mogućnost zahvaćanja podzemne vode. Istraživanja su izvedena na ukupno 7 istraživačko piezometarskih bušotina, dubina bušenja 55, 34, 55, 71, 82, 70 i 87 m, koje su bušene direktnom metodom bušenja uz kontinuirano jezgrovanje, osim bušotine SP-3 čije se bušenje provodilo čekićem bez jezgrovanja. Rezultati radova i interpretacija ostvarenih rezultata prikazani su u ovom radu.

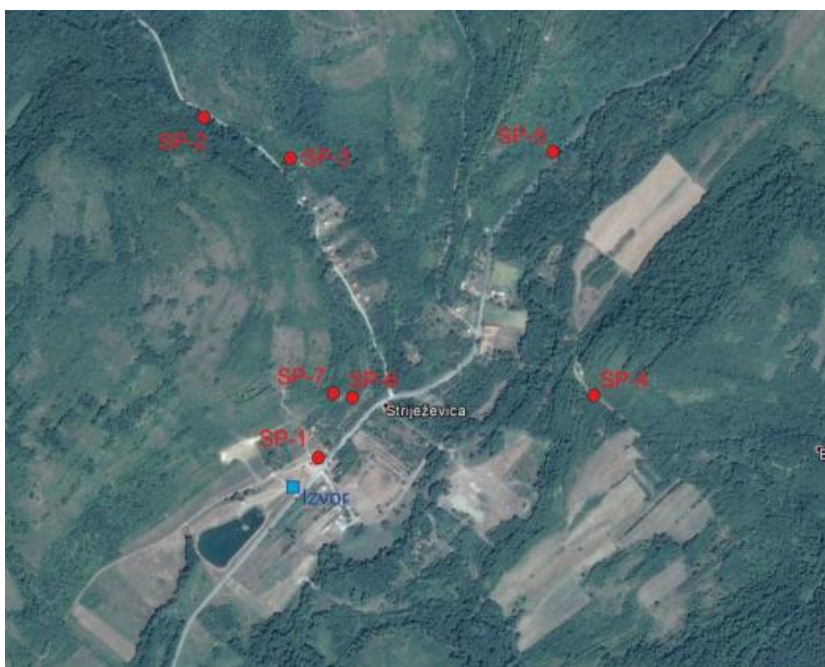
Slika 1.2 Lokacije istraživačkih bušotina

Izvedeno je sedam bušotina na širem području Striježevica (Slika 1.2). Tijekom izvedbe bušotina provedeni su prateći hidrogeološki radovi projektiranja i nadzora nad terenskim radovima koje je Tekije d.o.o. iz Požege povjerila Rudarskogeološko-naftnom fakultetu Sveučilišta u Zagrebu. Radove na bušenju provodila je tvrtka Karst d.o.o. iz Zagreba. Postignuti rezultati su prikazani ovim diplomskim radom.

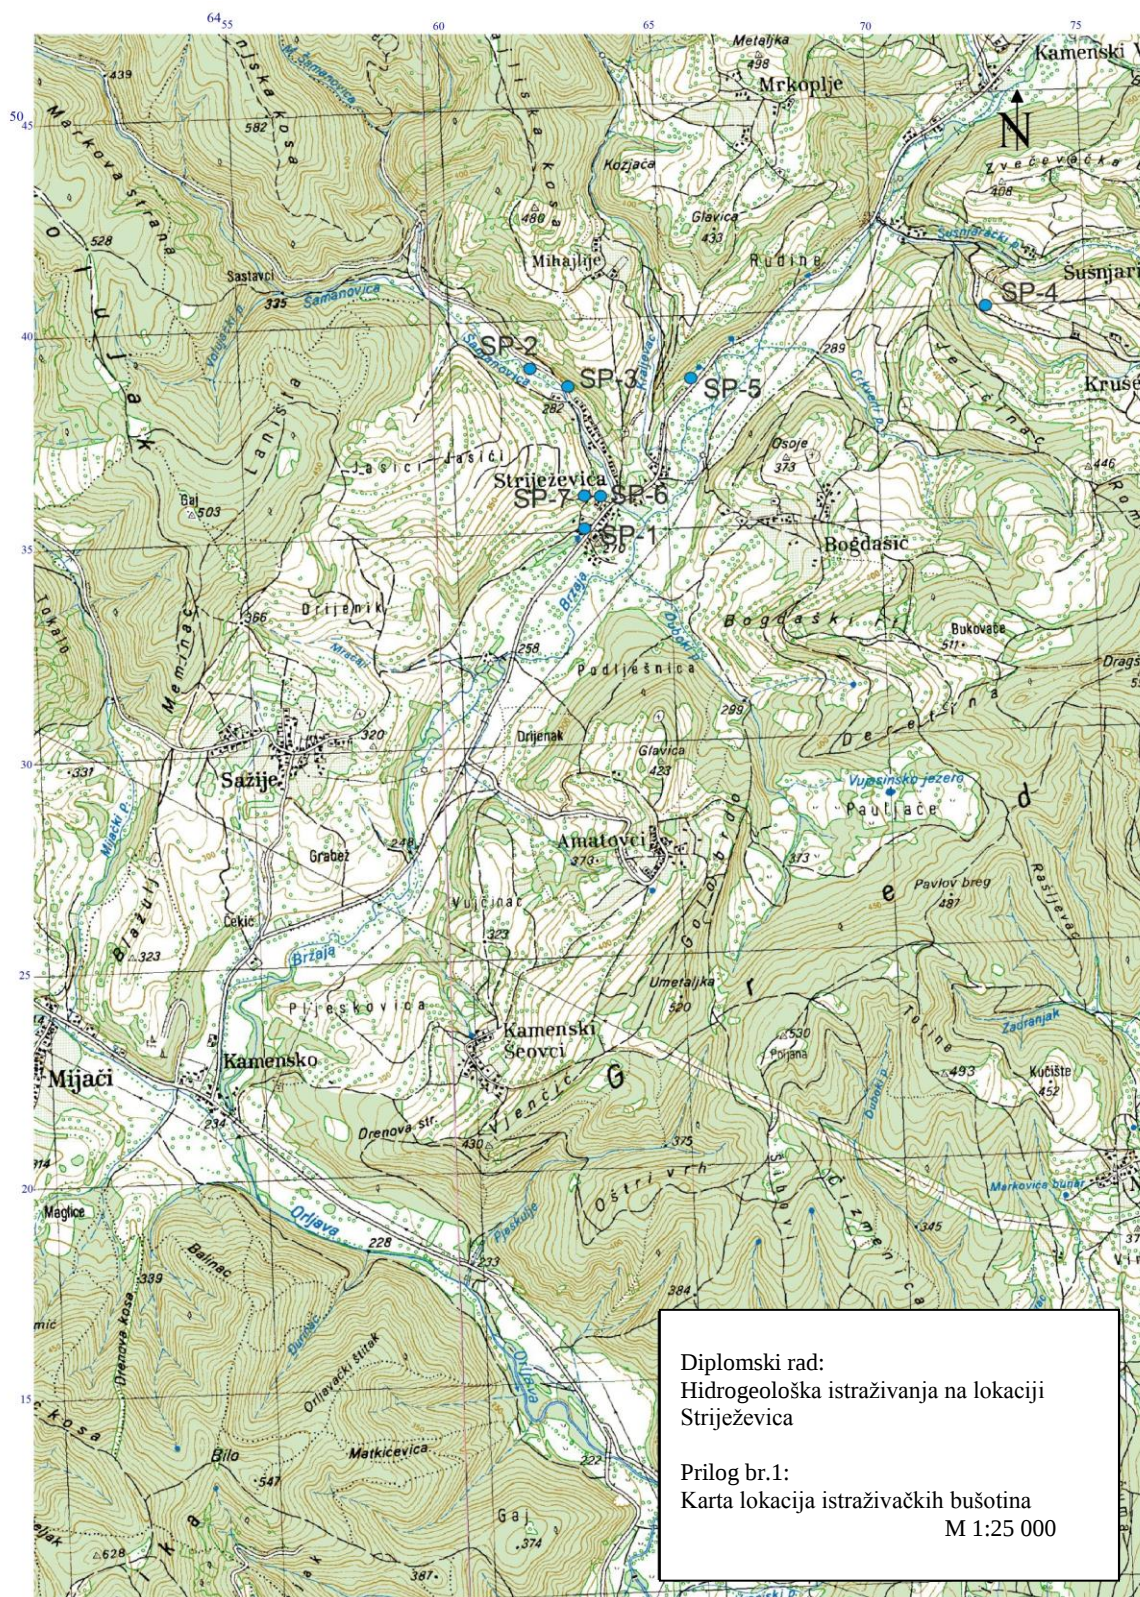
## Prilog 1

## Karta lokacija istraživačkih bušotina

Na području Striježevice izvedeno je sedam istraživačko-piezometarskih bušotina. Lokacije bušotina postavljene su na širem području Striježevice prema geološkim prilikama (prilog 1). Bušenje se provodilo direktnom metodom bušenja uz kontinuirano jezgrovanje, jezgrenim aparatom sa završnim promjerom Ø 131 mm, osim bušotine SP-3 čije se bušenje provodilo čekićem bez jezgrovanja. Do dubine 6.0 m bušotine su proširene profilom Φ 205 mm te je ugrađena uvodna cijev koja je cementirana. Uvodna cijev je od čeličnih cijevi promjera φ 168 mm s debljinom stijenke od 4 mm. U bušotine je ugrađena piezometarska konstrukcija promjera 114/103 mm. Intervali istraživačko-piezometarskih bušotina i opis materijala prikazani su tablicom 3.1.

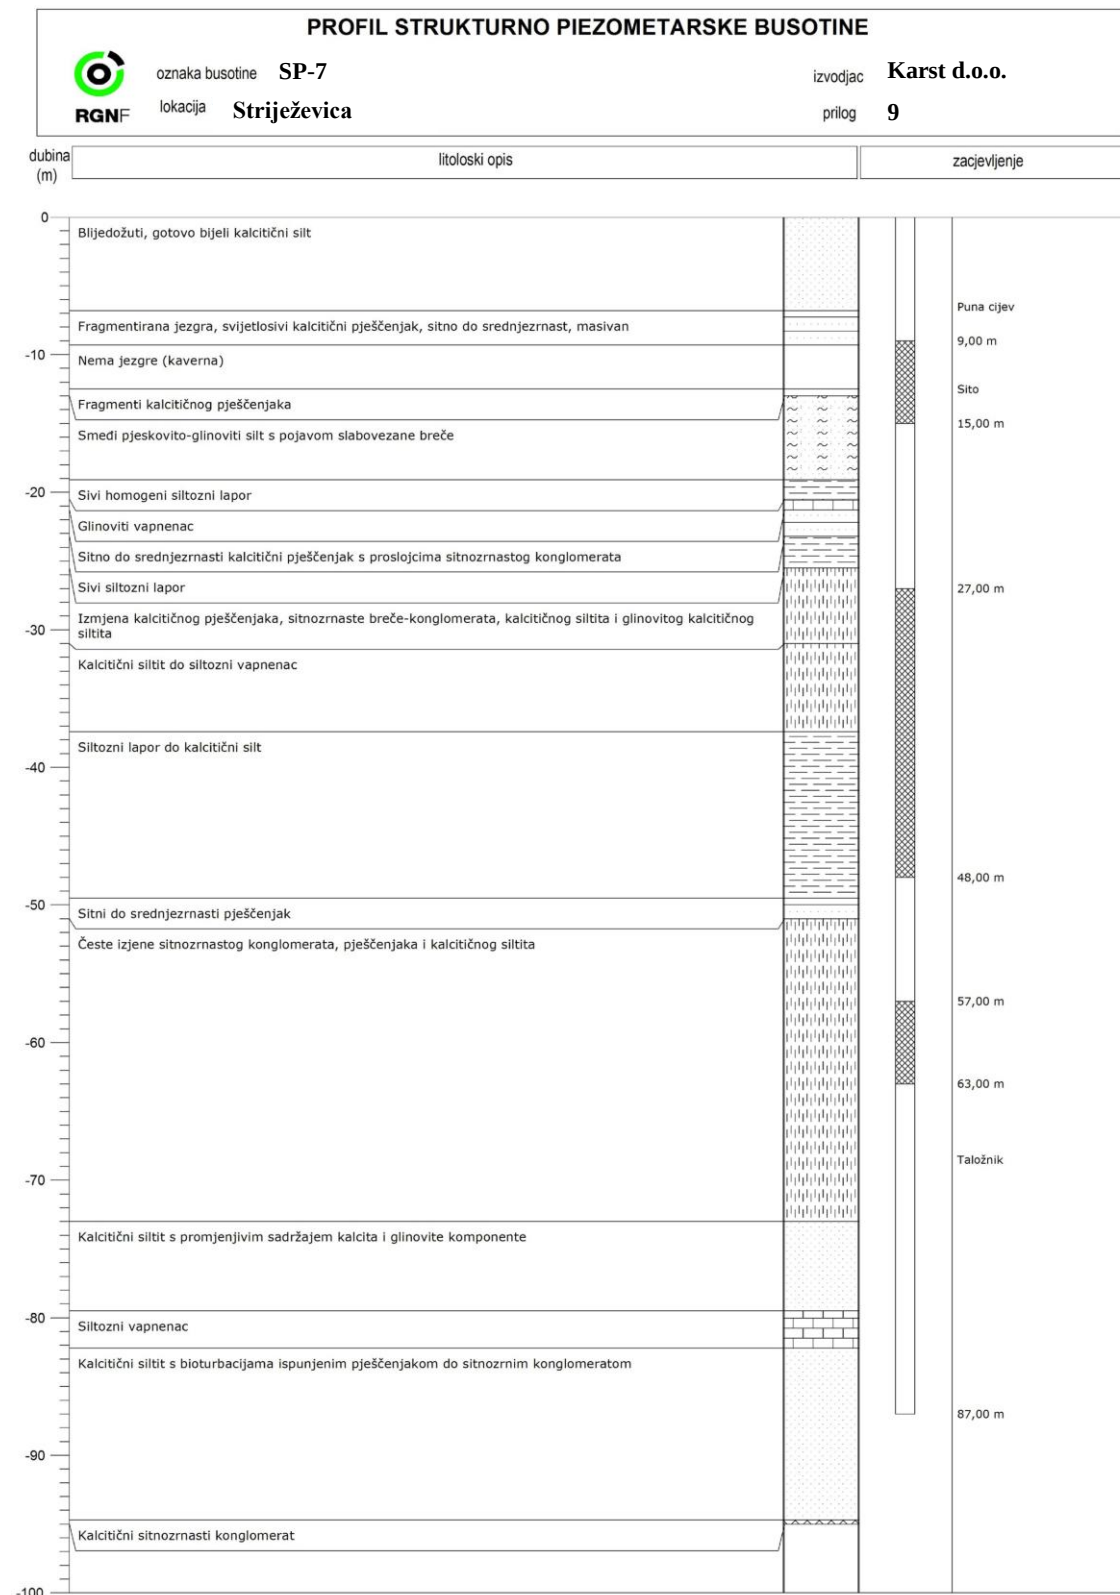
## Prilog 9

### Profil istraživačke bušotine SP-7
