**INŽENJERSKOGEOLOŠKI MODEL KLIZIŠTA TRSTENIK**

**(GRAD ZAGREB)**

ENGINEERING GEOLOGICAL MODEL OF THE TRSTENIK LANDSLIDE  
(CITY OF ZAGREB)

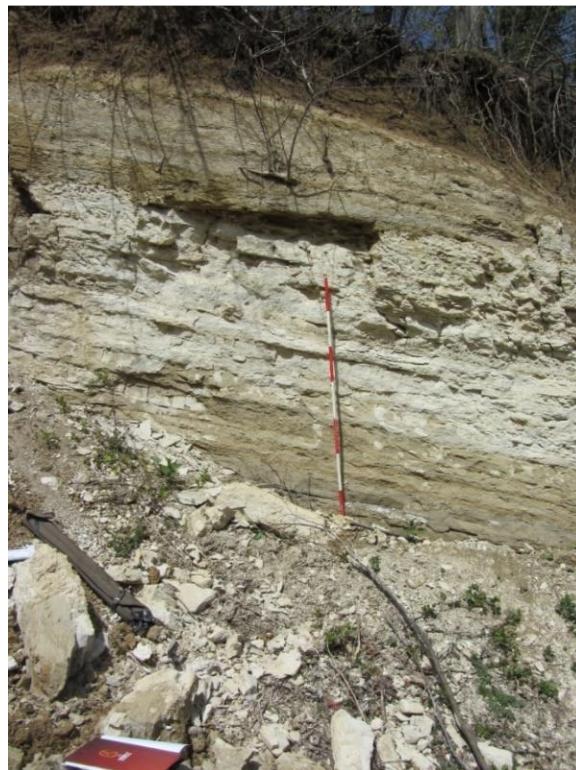
Otvoreni presjek, izdanak laporanja na klizištu Trstenik prikazan je na slici 2.3. Na slici se vidi izmjena trošnih laporanja u izmjeni s prahovima i laporima srednje trošnosti. Lapor u izmjeni s prahovima tamnije su boje, dok su srednje trošni lapor svjetlijе boje.

Slika 2.3. Pogled na profil laporanja na klizištu Trstenik (fotografirano 12. travnja 2018)

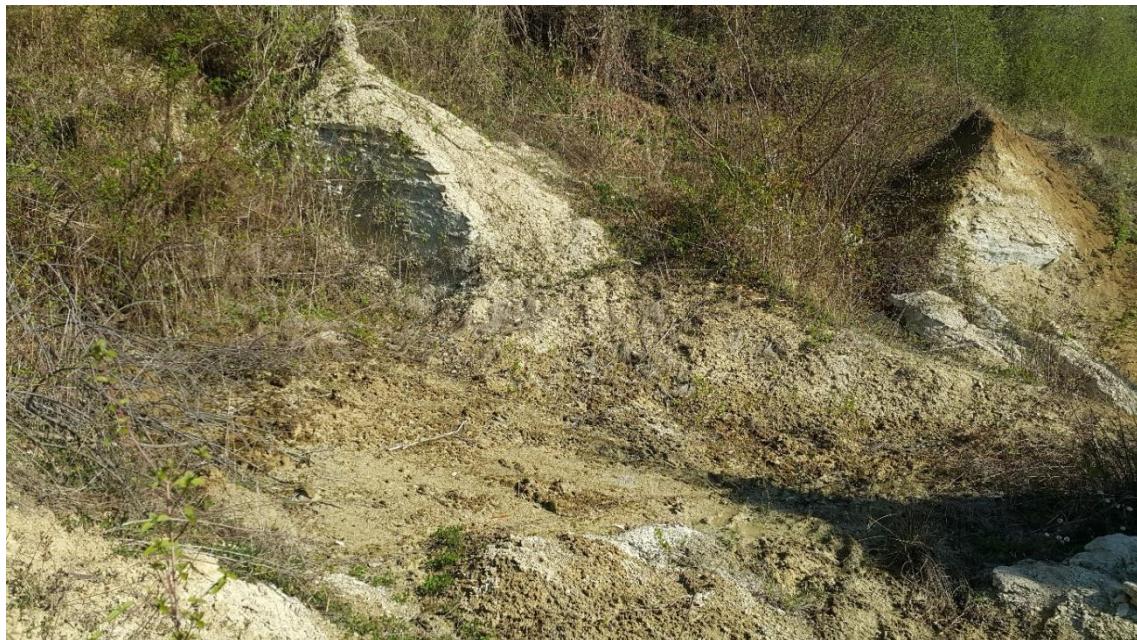
Slika 2.7. Pojava vlaženja na terenu (fotografirano 31. ožujka 2017)

Cijeli istraživani teren kao što je vidljivo na isječku geološke karte (slika 2.2) izgrađen je od laporanog materijala. Lapor su općenito materijali slabe propusnosti, stoga je nakon obilnih kiša moguće zadržavanje vode na površini terena i površinsko otjecanje. Ukoliko na terenu postoje pukotine moguće je procjeđivanje vode dublje u podzemlje. Tijekom detaljnog inženjerskogeološkog kartiranja klizišta uočena je pojava vlaženja na pojedinim dijelovima klizišta (slika 2.7) te pojava površinskog toka uz desni bok klizišta.

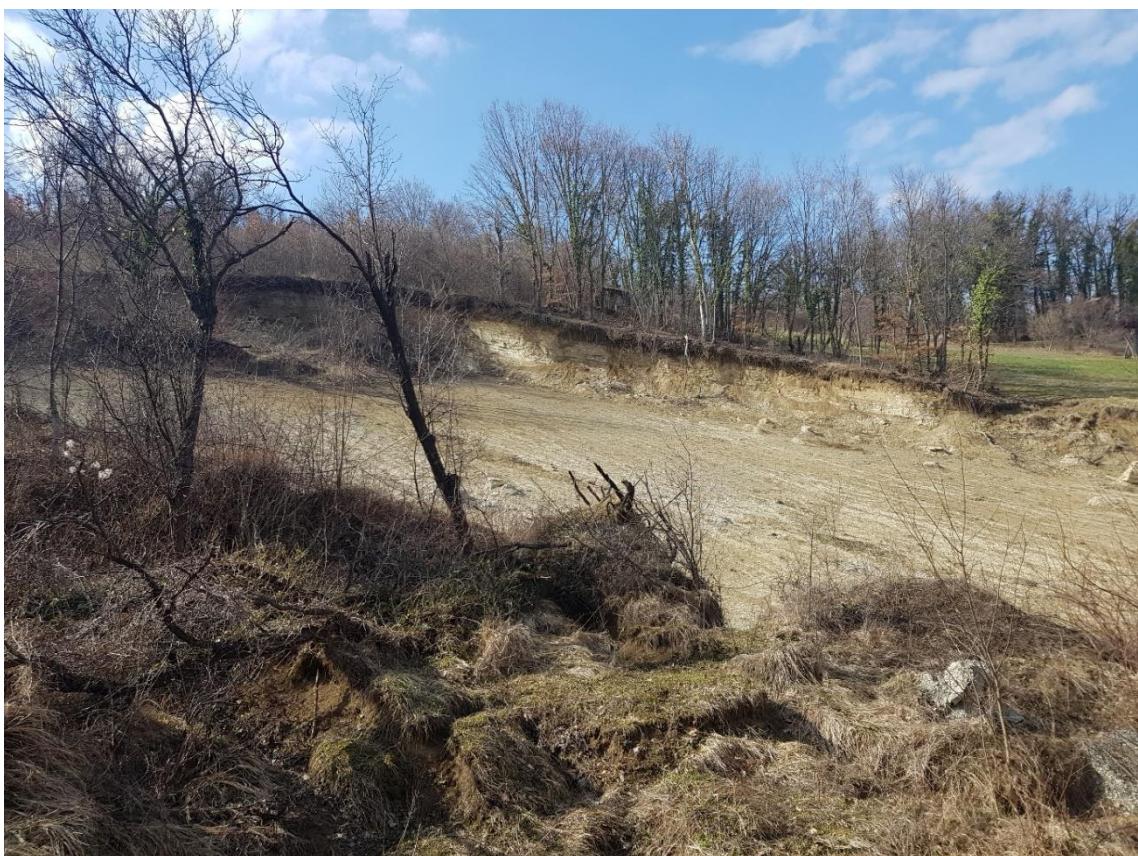
Slika 4.1. Pogled na čeonu pukotinu klizišta i otvorenu kliznu plohu (fotografirano 12. travnja 2018)

Svi elementi klizišta prikazani na inženjerskogeološkoj karti u prilogu 1 bili su dobro vidljivi na terenu te su prikazani i na slikama. Čeona pukotina visine oko 3 metra, kod koje dolazi do trošenja vidljiva je na slici 4.1. Bokovi klizišta prikazani su na inženjerskogeološkoj karti klizišta. U stopi klizišta (slika 4.2) došlo je do akumulacije materijala u visini oko 1,5 metara. Otvorena klizna ploha (slika 4.1) površine oko  $2.500\text{ m}^2$  razvila se po plohi slojevitosti, na kliznoj plohi je izmjerena položaj slojevitosti 91/16, koji je bio povoljan za pojavu ovog tipa klizanja. Pojava ovakvih tipova klizišta, koja se razvijaju po plohi diskontinuiteta, odnosno translacijskih klizišta, vrlo su rijetka na području Grada Zagreba.

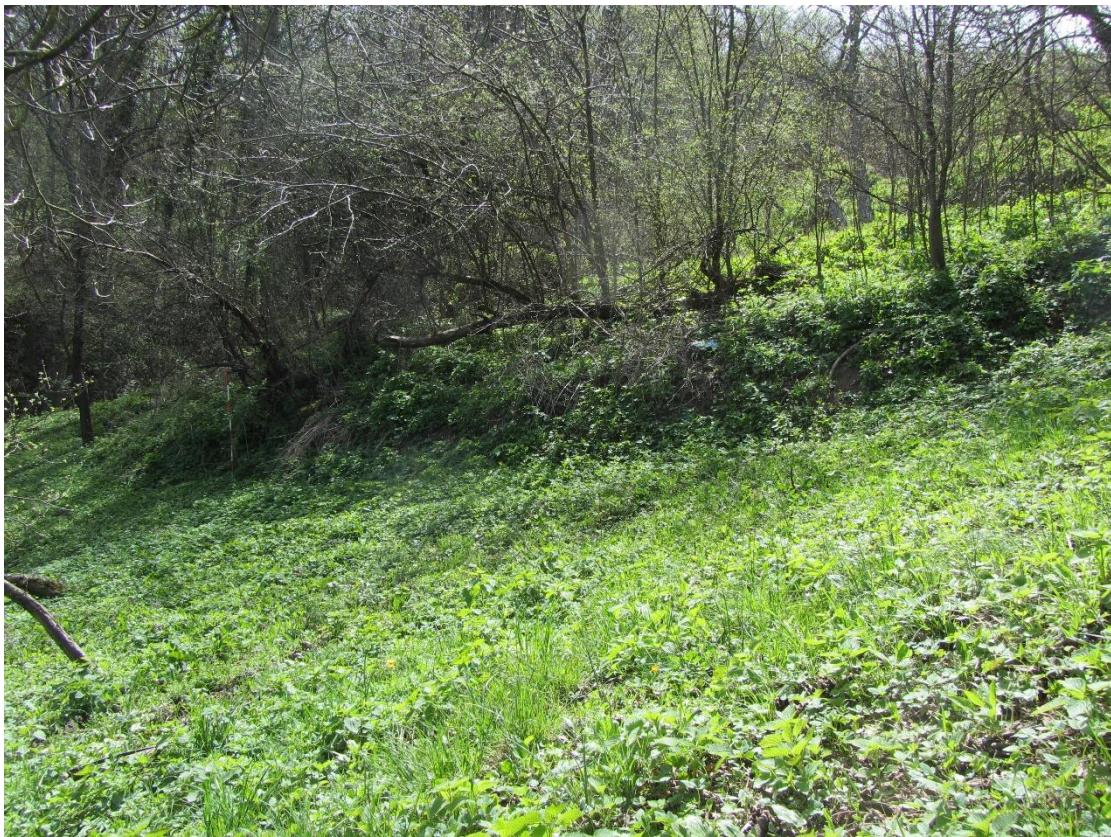
Slika 4.2. Stopa klizišta (fotografirano 12. travnja 2018)

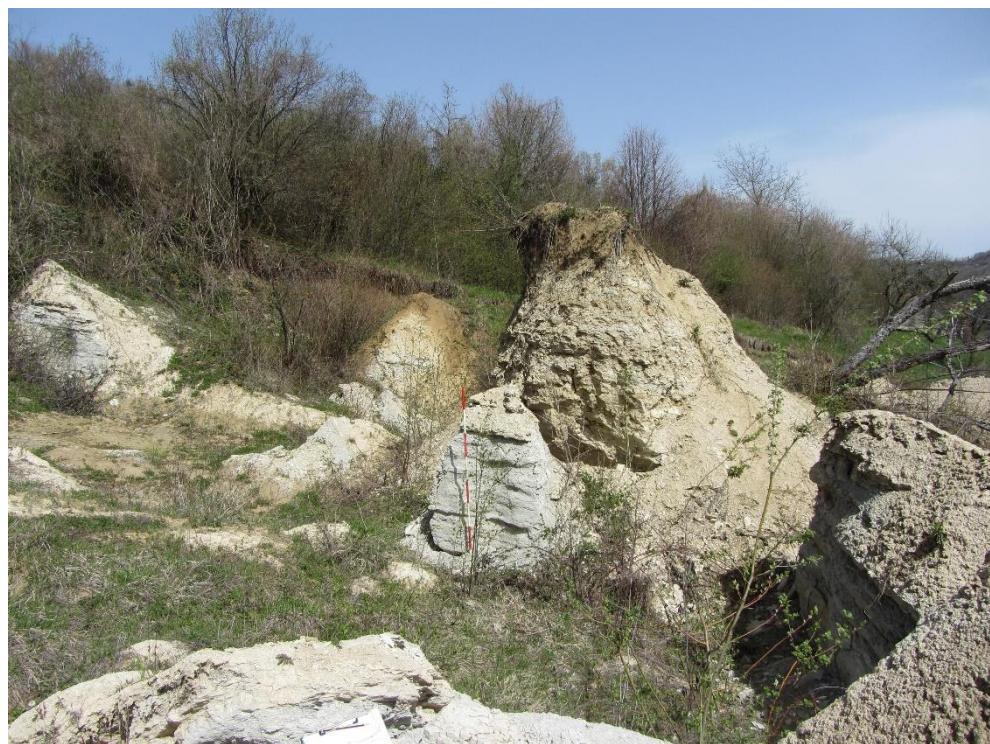
Slika 4.3. Pogled na dio klizišta na kojem se nalazi dezintegrirana masa (fotografirano 12. travnja 2018)

Klizno tijelo sastoji se od dva dijela, jednog dijela koji je ostao u obliku blokovite mase i samo je otklizao niz padini, i drugog dijela, koji se nalazi u obliku dezintegrirane mase (slika 4.3). U tijelu klizišta nalazi se veliki broj otvorenih pukotina, od kojih su neke duboke i do jednog metra (slika 4.4). Kartiranje klizišta bilo je otežano zbog velikog broja pukotina te guste vegetacije. Vegetacija je na nekim dijelovima, poglavito u središnjem dijelu klizišta vrlo gusta, te nije moguće pristupiti tom dijelu klizišta. Ovo klizište posebno je zanimljivo zbog najahivanja (slika 4.5), na uzdužnom profilu mogu se jasno vidjeti tri najahivanja. Tijekom kartiranja klizišta na površini terena uočena je pojava vlaženja (slika 2.7) te povremenih površinskih tokova. Uz desni bok klizišta uočena je jaruga, dubine oko 3 metra (slika 4.6).

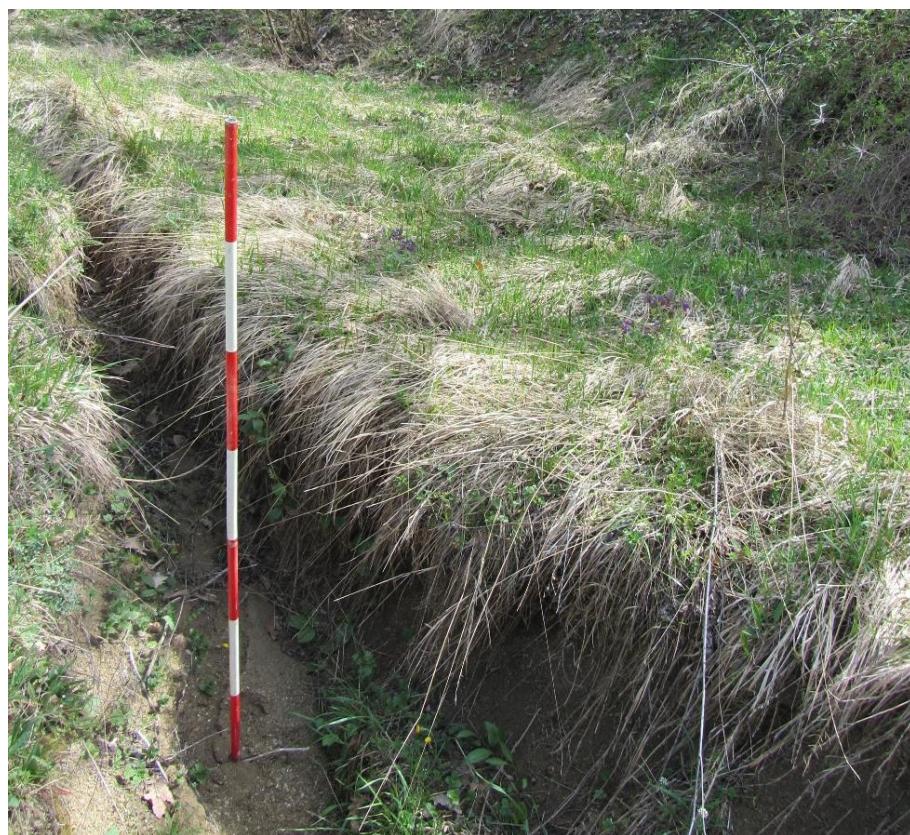
Slika 4.4. Otvorena pukotina (fotografirano 12. travnja 2018)

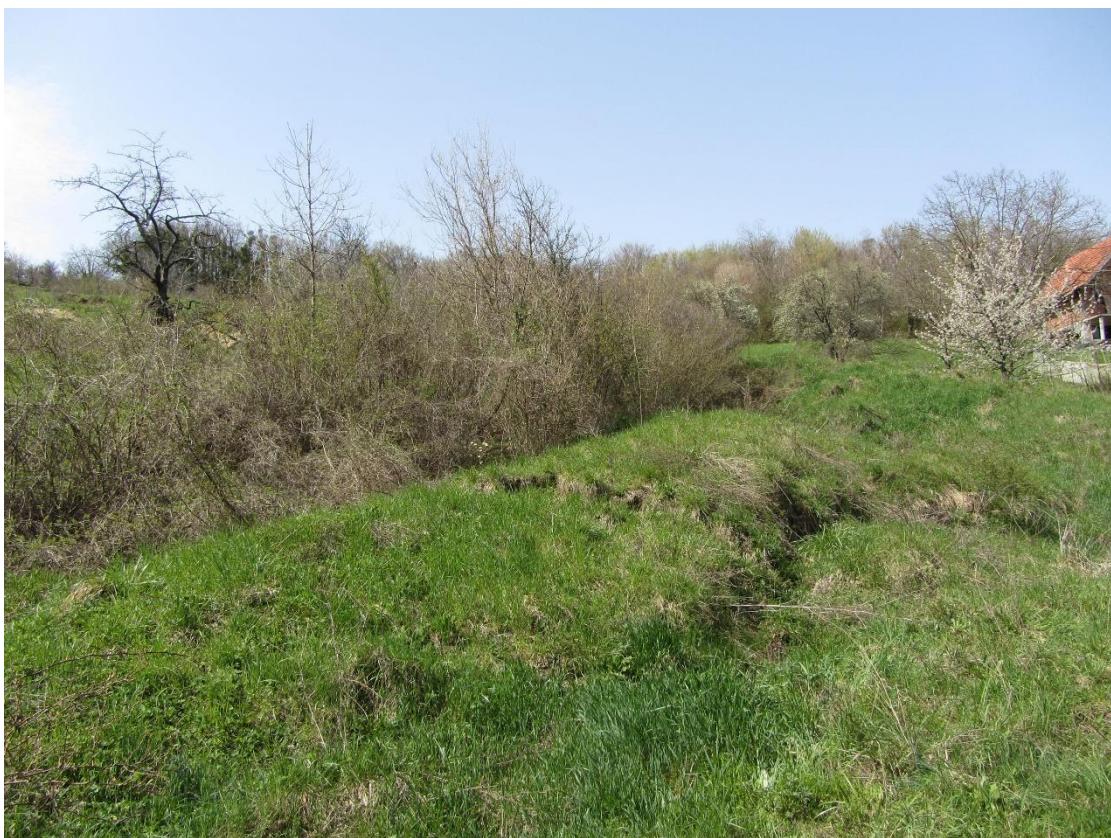
Slika 4.5. Najahivanje (fotografirano 12. travnja 2018)

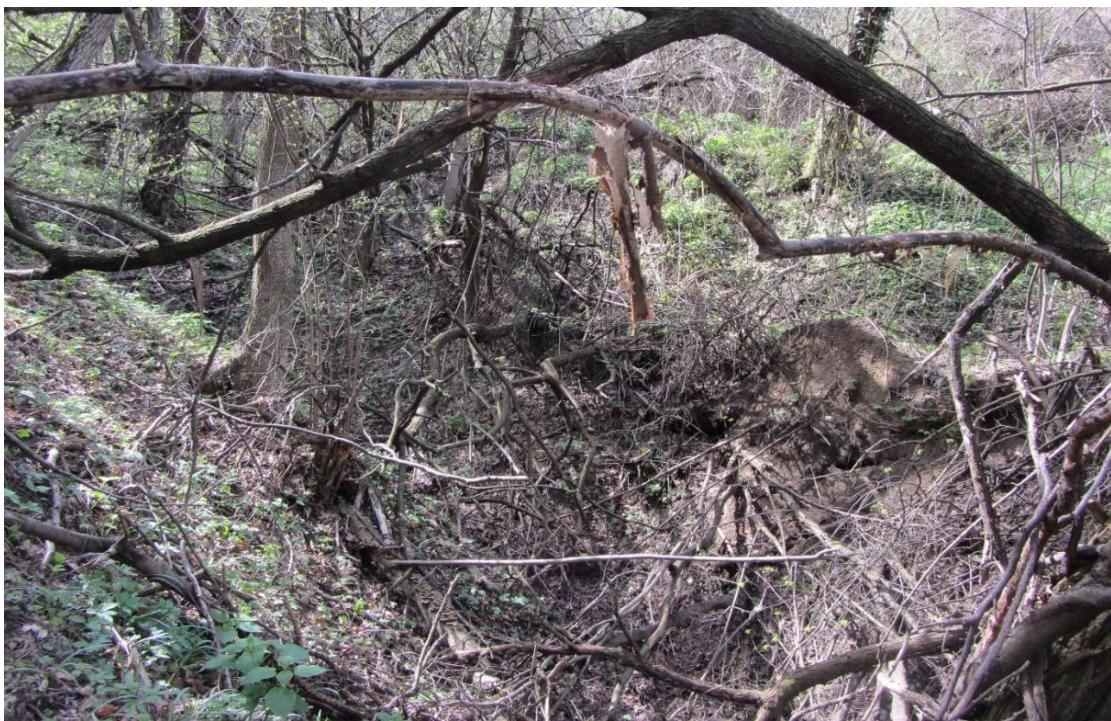
Slika 4.6. Jaruga (fotografirano 12. travnja 2018)

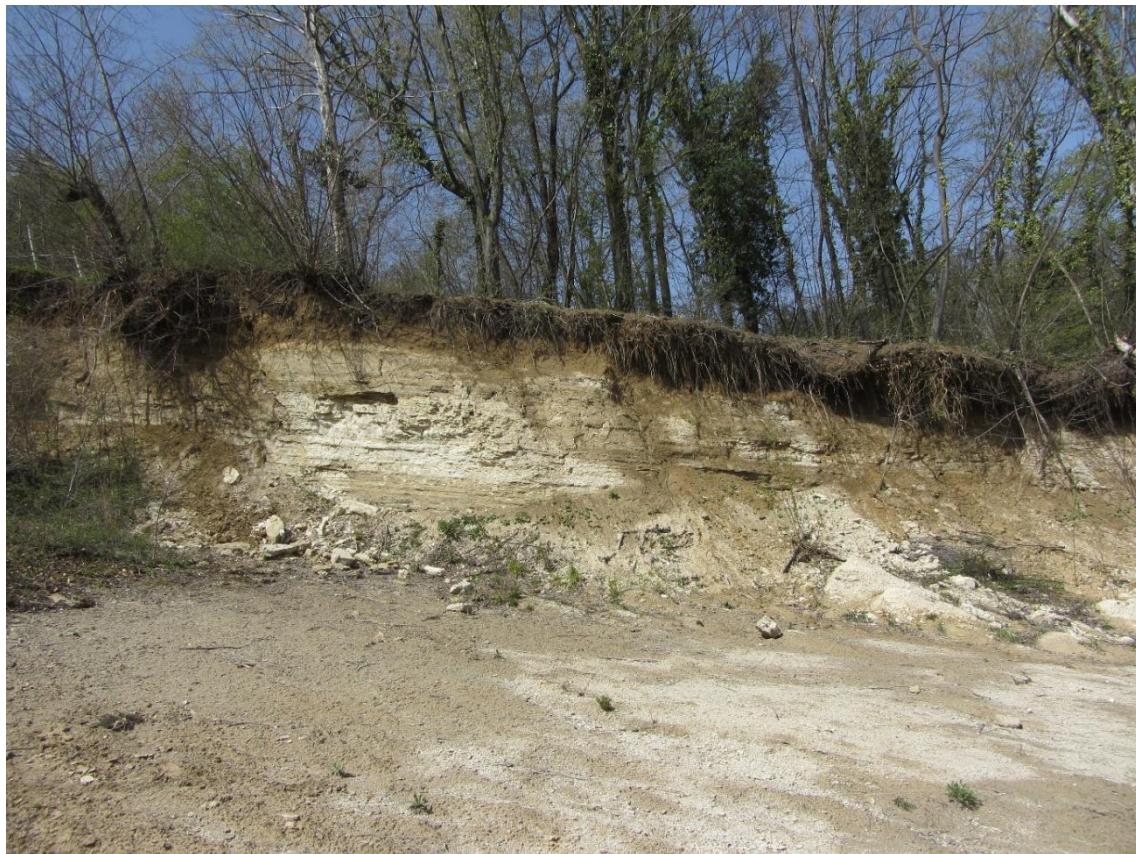
Na slici 5.1. prikazan je pogled na izdanak pomoću kojeg je napravljen opis inženjerskogeoloških jedinica. Na slici se vidi da se od površine do dubine od oko 10-ak cm nalazi pedološko tlo, pedološko tlo zbog svoje male debljine nije uzeto kao važno za daljnja razmatranja.

Slika 5.1. Pogled na opisivani izdanak (fotografirano 12. travnja 2018)
