Usporedba različitih vrsta implantoprotetske terapije gornje bezube čeljusti

**USPOREDBA RAZLIČITIH VRSTA
IMPLANTOPROTETSKE TERAPIJE
GORNJE BEZUBE ČELJUSTI**

POSLIJEDIPLOMSKI SPECIJALISTIČKI RAD

Zagreb, 2022.

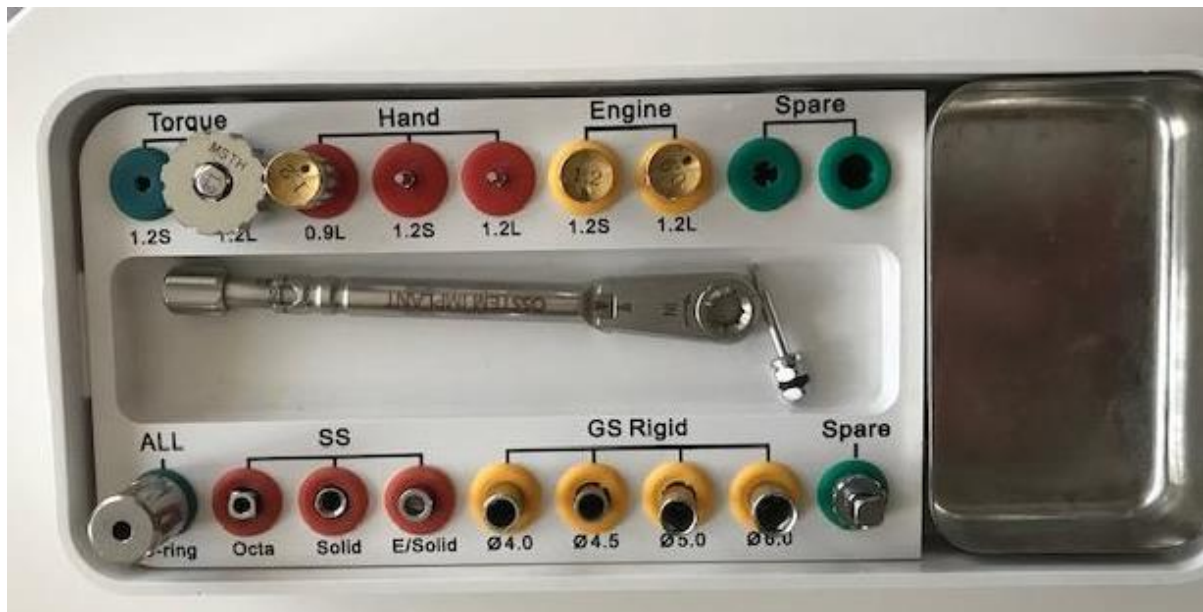
Slika 6. Osstem protetski set. Preuzeto s dopuštenjem autora: Ružica Radović

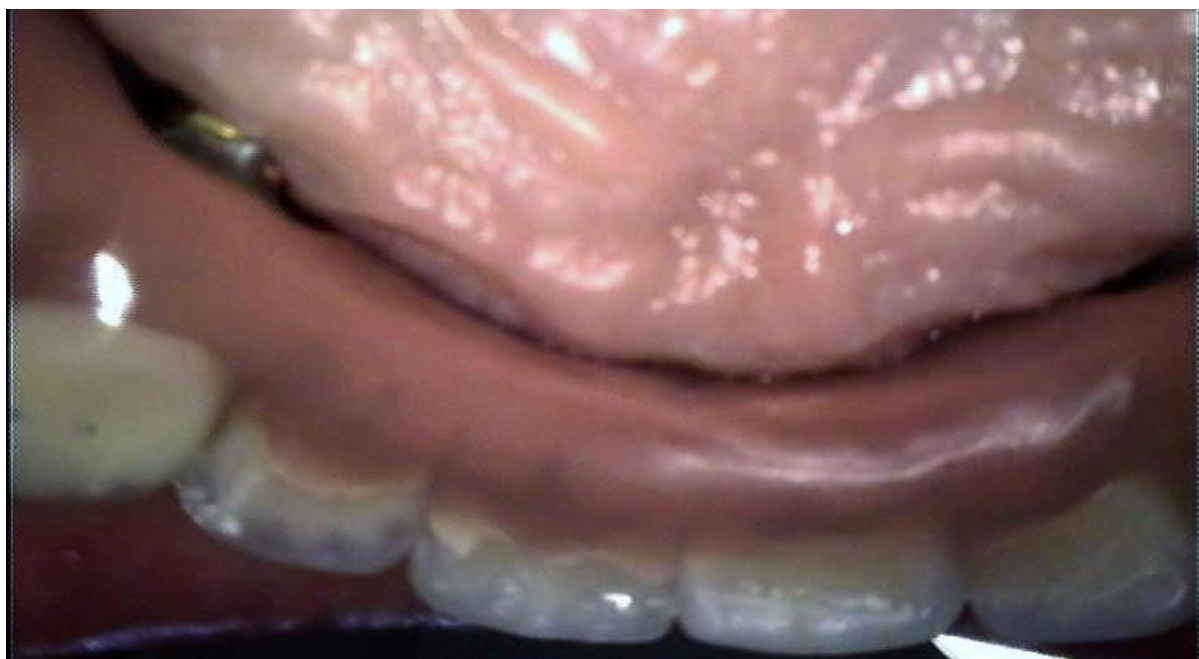
Slika 7. Dosjed akrilatne baze. Preuzeto s dopuštenjem autora: Ružica Radović

Kod postave gotovog rada koristili su se novi vijci i rad se pričvršćuje silom od 30 Ncm-1 po preporuci proizvođača. Prije pričvršćivanja provjerava se dosjed akrilatne baze na alveolarni greben radi oslobađanja dijelova koji bi mogli otežavati održavanje dobre higijene. Otvori vijaka zatvoreni su teflonskom trakom i kompozitom, na što je pacijentica bila unaprijed upozorena. Pacijentici je još jednom objašnjena važnost dobrog održavanja oralne higijene, upotrebe interdentalnih četkica i vodenog tuša te redovitih kontrolnih pregleda svakih šest mjeseci.

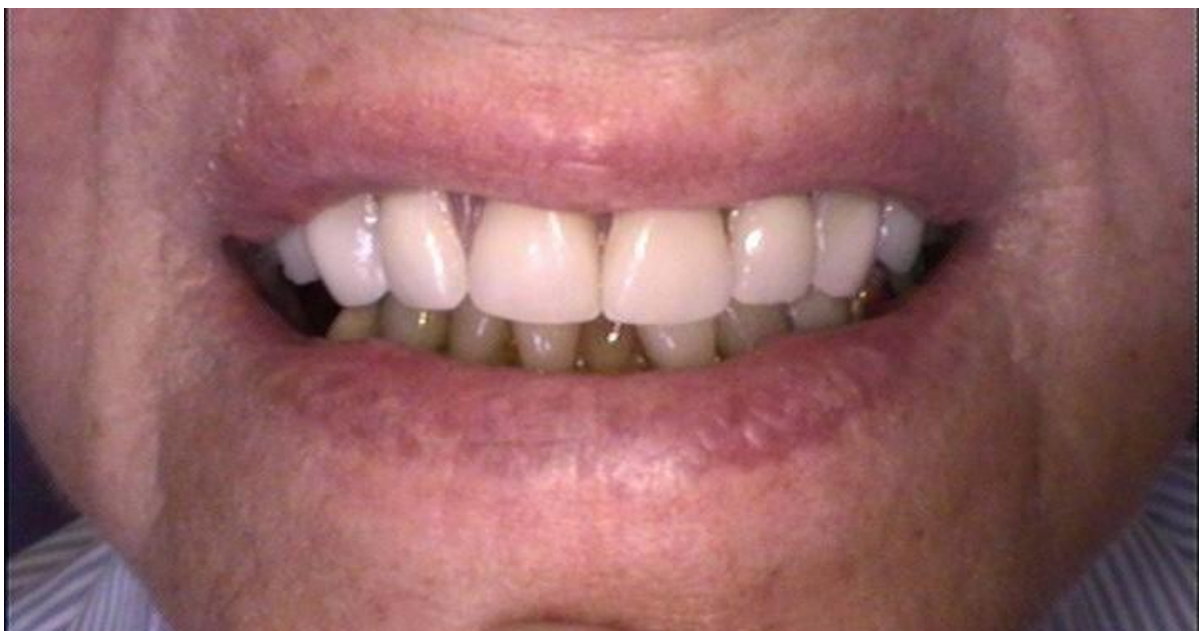
Slika 8. Završeni implantoprotetski rad u ustima. Preuzeto s dopuštenjem autora: Ružica Radović

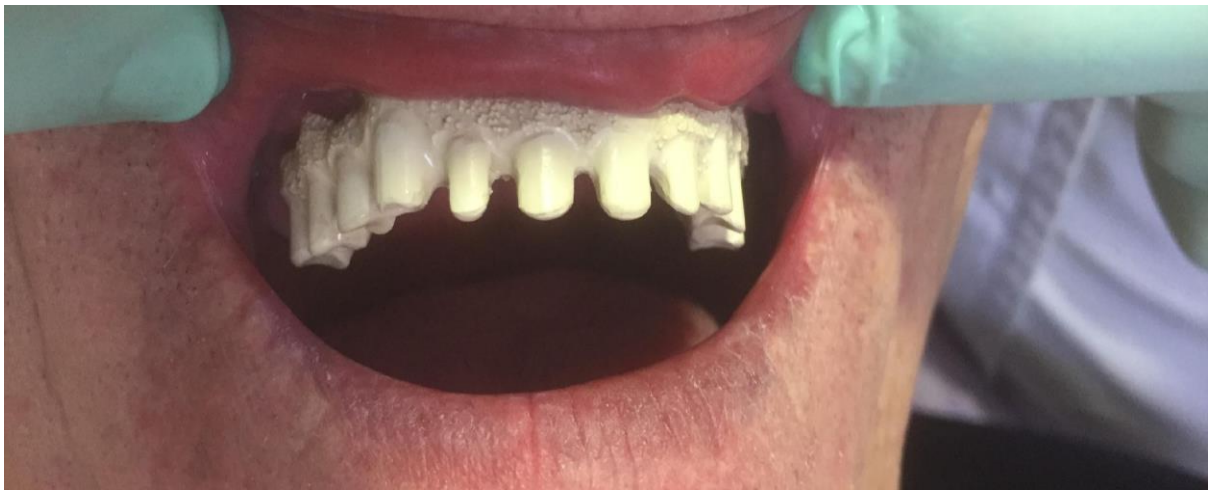
Slika 20. Proba tijela mosta u ustima. Preuzeto s dopuštanjem autora: Ružica Radović

Nakon probe dosjeda konstrukcije mosta u ustima ista se vraća u dentalni laboratorij na daljnju obradu.

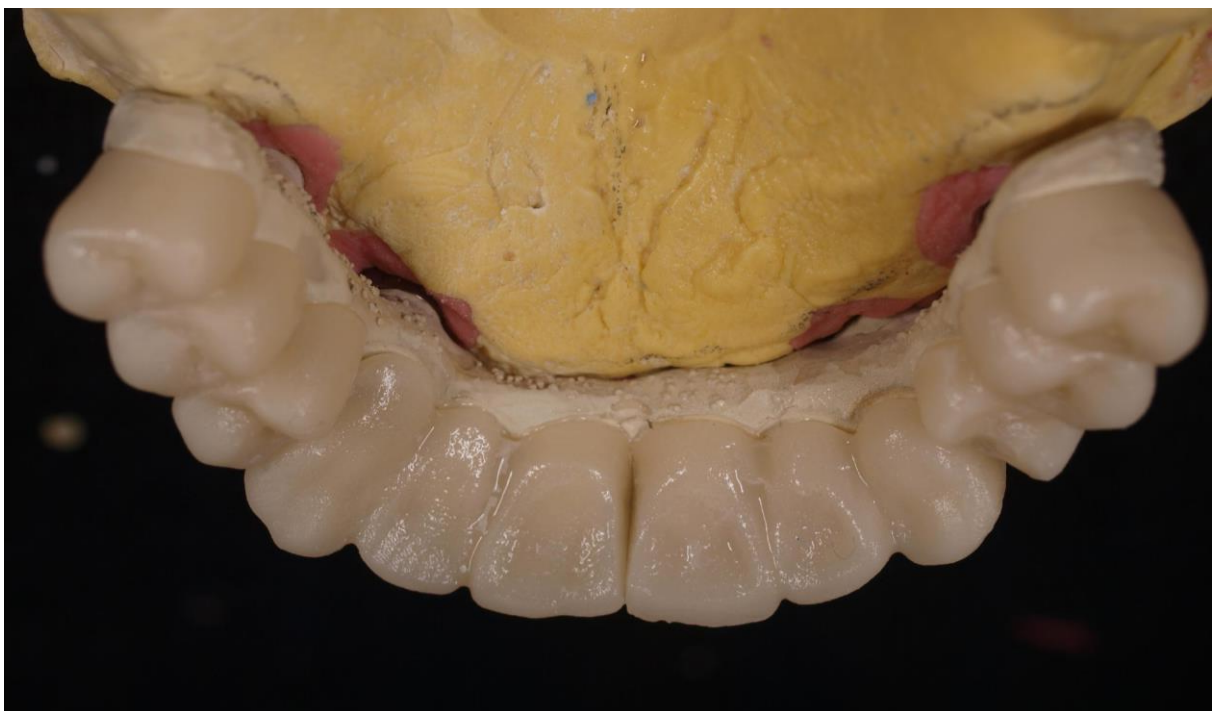
Slika 21. Zubi od prešane keramike na modelu. Preuzeto s dopuštanjem autora: dentalni laboratorij „Mehun d.o.o.“

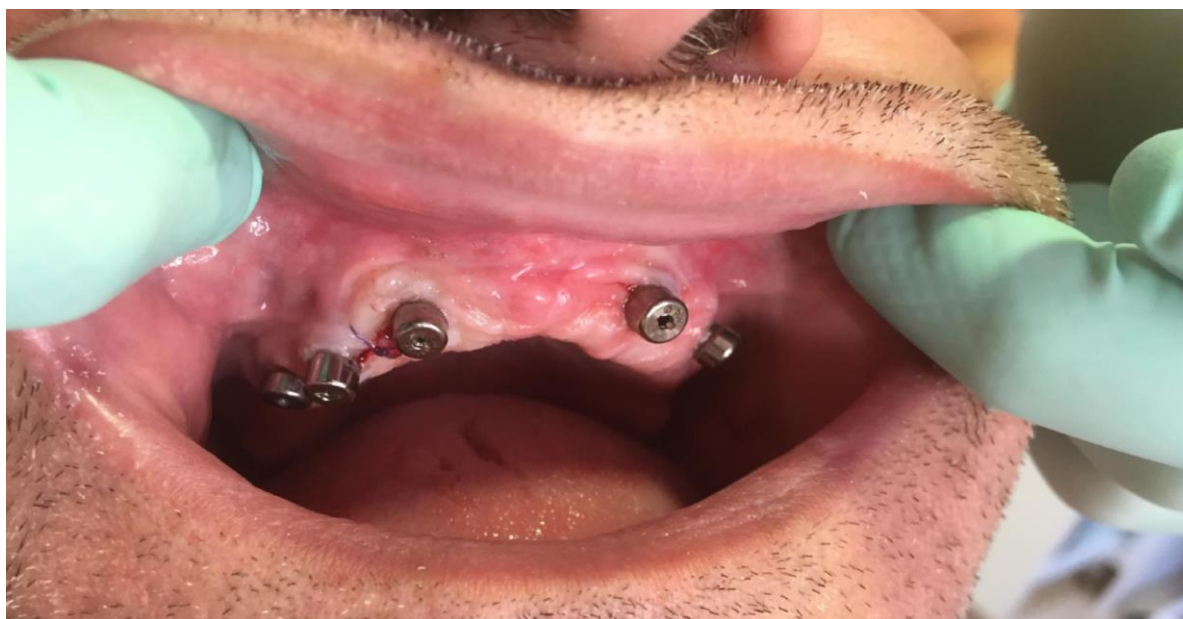
Slika 27. Postavljene nadogradnje za cijeljenje. Preuzeto s dopuštenjem autora: Ružica Radović

Krajem kolovoza 2017.godine, nakon pet mjeseci trajanja oseointegracije implantata, slijedi unaprijed dogovorena protetska faza. Otvaraju se implantati i postavljaju nadogradnje za cijeljenje na koje se prilagođava postojeća privremena proteza.

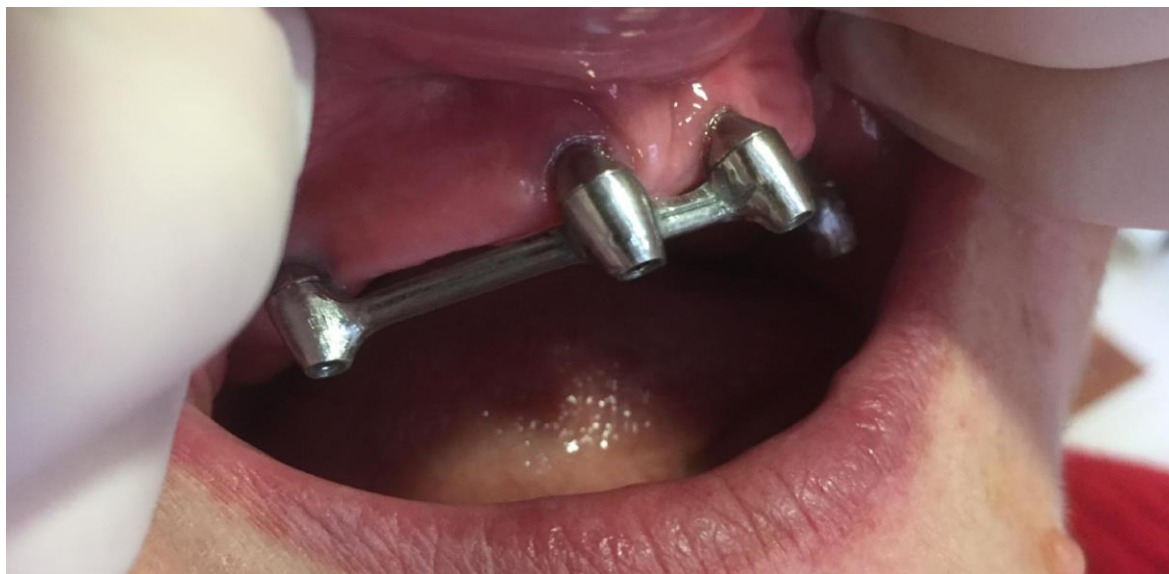
Slika 33. Proba prečke. Preuzeto s dopuštenjem autora: Ružica Radović

Slijedi proba dosjeda protetskih nadogradnji i prečke.

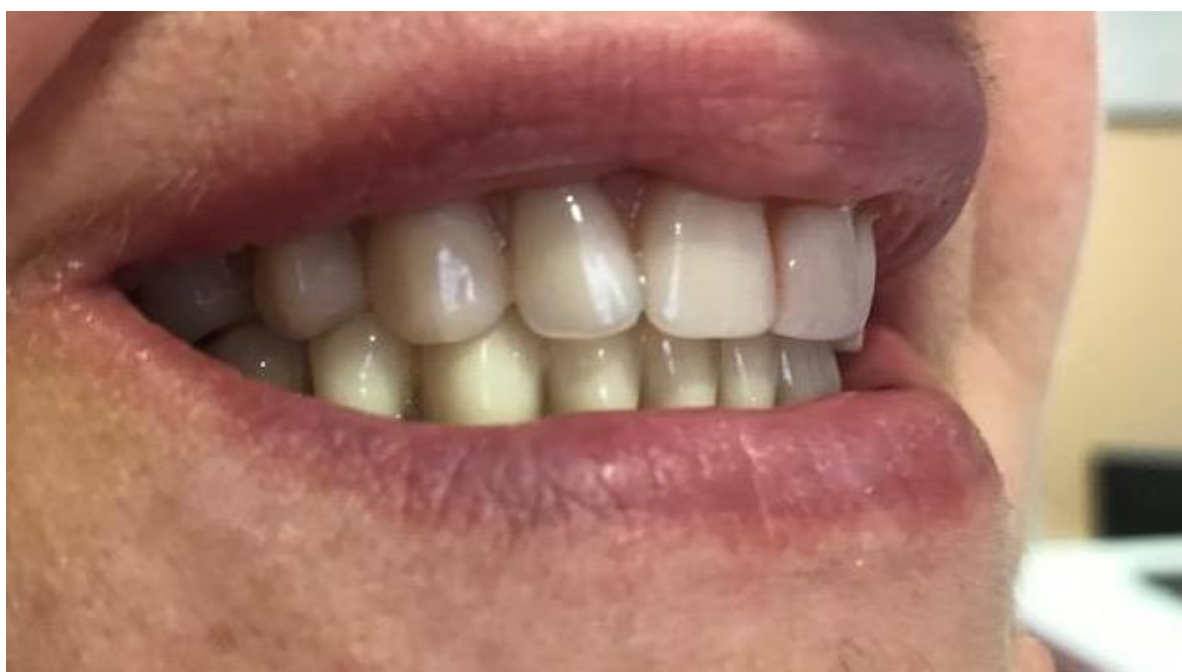
Slika 35. Gotov rad u ustima, lateralni prikaz. Preuzeto s dopuštenjem autora: Ružica Radović
