# Zaštita kulturno-povijesne baštine na primjeru restauracije i sanacije župnog dvora u Bednji

Undergraduate thesis / Završni rad

**Završni rad br. 371/GR/2019**

NASLOV RADA NA ENGL. JEZIKU Protection of the cultural and historical heritage in the example of the restoration and rehabilitation of the parish court in Bednja

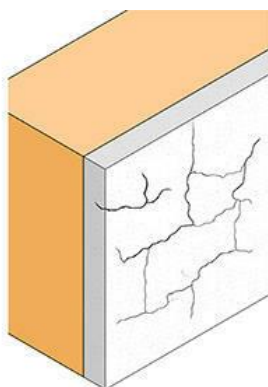
- Pukotine uslijed skupljanja (Slika 2.5.3.2.) - nastaju uslijed skupljanja u podložnoj žbuci s razmakom čvorova od oko 20 cm i širinom pukotina do 0,5 mm. Ove pukotine na fasadi jako rijetko idu do podložne žbuke. Većinom nastaju 1 do 2 sata nakon nanošenja morta zbog prebrzog isušivanja. Rizik od stvaranja pukotina izbjegava se prikladnom, naknadnom njegom žbuke. Kod čistih vapnenih žbuka treba računati na pojavu ovih pukotina. Ukoliko pukotine ne dolaze do podloge, tada ne utječu negativno na sustav žbuke. Nakon nanošenja završne žbuke, pukotine uslijed skupljanja se više ne javljaju.

*Slika 2.5.3.2. Pukotine uslijed skupljanja (Izvor: <https://www.roefix.hr/O-nama/Aktualno/Novosti/Pukotine-na-fasadi>:)*

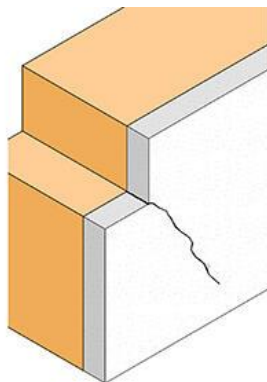
- Rascjepne pukotine (Slika 2.5.3.5.) - počinju kod pravokutnih otvora u zidu i većinom imaju dijagonalni oblik. One nastaju uslijed naprezanja koja dolaze od deformiranja podloge. U slučaju prebrzog isušivanja žbuke rascjepna pukotina može biti i pukotina uslijed puzanja. Rascjepne pukotine treba sanirati pomoću traka za premoštavanje pukotina.

*Slika 2.5.3.5. Rascjepne pukotine (Izvor: <https://www.roefix.hr/O-nama/Aktualno/Novosti/Pukotine-na-fasadi>):*

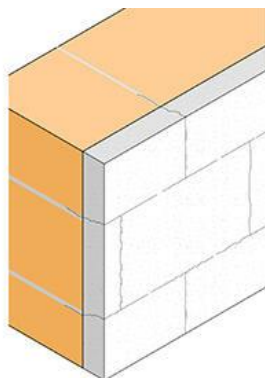
- Pukotine iz fuga podloge (Slika 2.5.3.6.) - pokazuju pravilnu sliku pukotina koje slijede fuge iz podloge. Širina im je između 0,05 i 0,15 mm. Njihov uzrok može biti u podlozi kao i u načinu ugradnje žbuke. Takve se pukotine javljaju prilikom žbukanja visokoizolacijskih zidnih elemenata.

*Slika 2.5.3.6. Pukotine iz fuga podloge (Izvor: <https://www.roefix.hr/Onama/Aktualno/Novosti/Pukotine-na-fasadi>)*

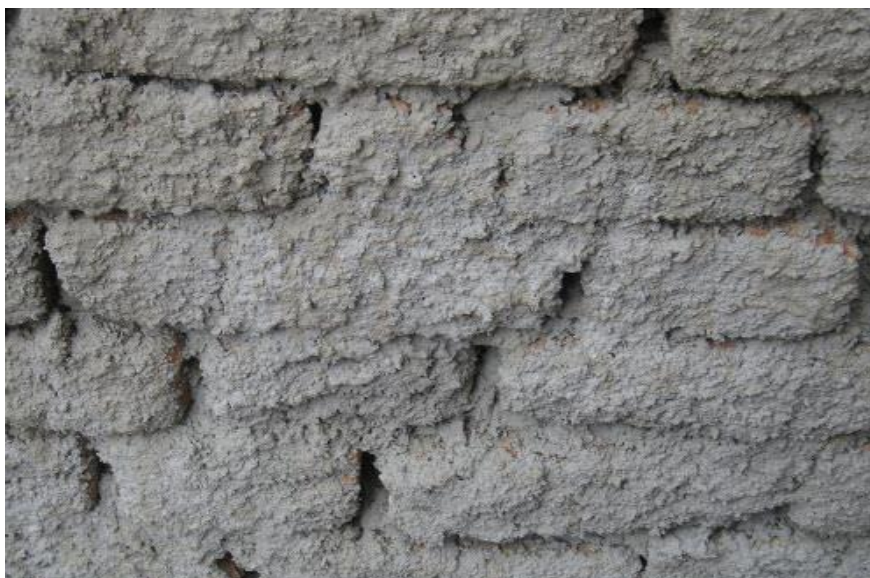
Zidarski radovi započinju žbukanjem površina zidova prizemlja opterećenih vlagom, specijalnom grubom i finom žbukom na bazi vapna sa povećanim porozitetom (Slika 3.4.1.).

*Slika 3.4.1. Nanošenje šprica*

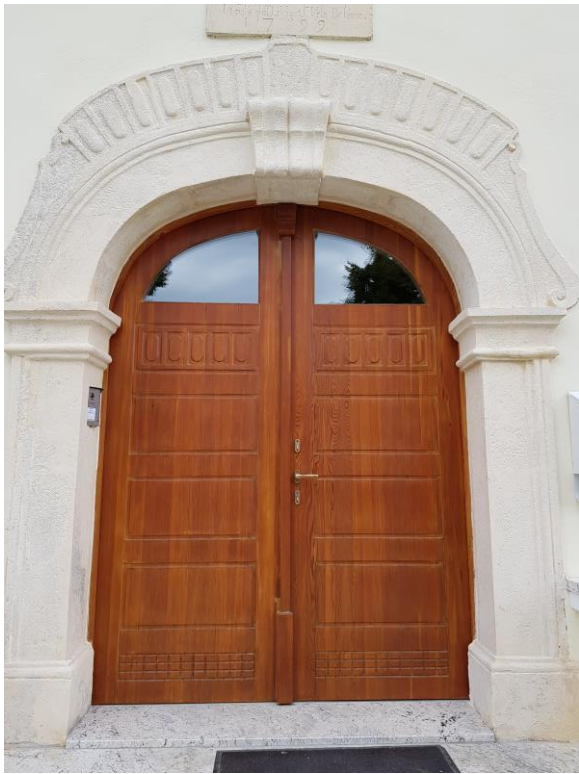
*Slika 3.7.1. Restaurirani kameni okvir na glavnom ulazu u župni dvor*

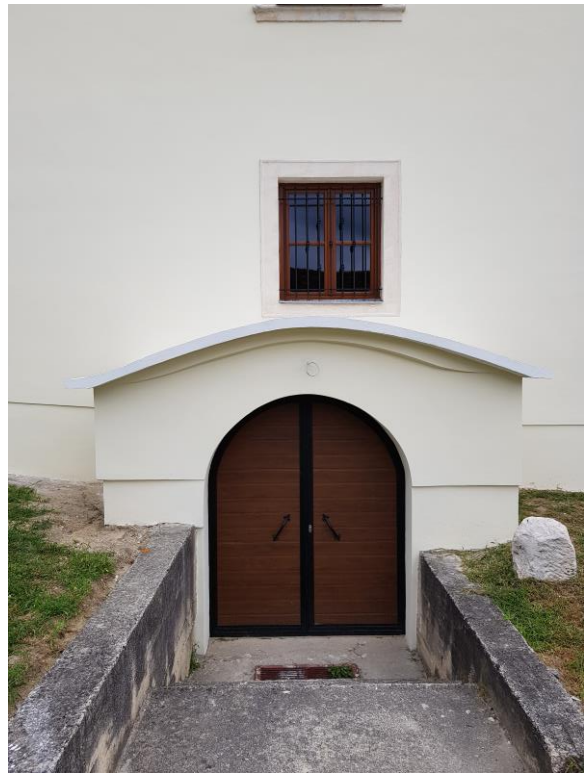
*Slika 3.7.2. Bočni ulaz u podrum*

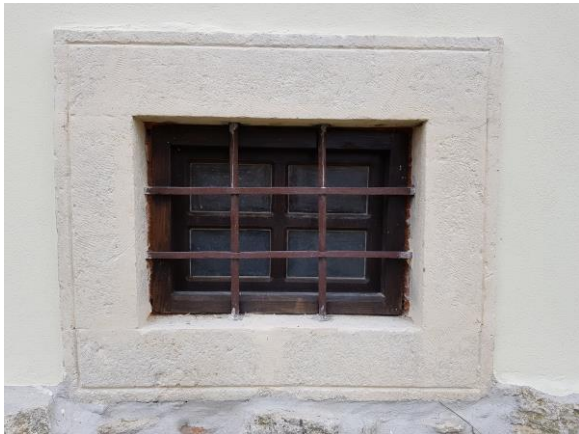
*Slika 3.7.3. Restaurirani kameni okvir podrumskog prozora*

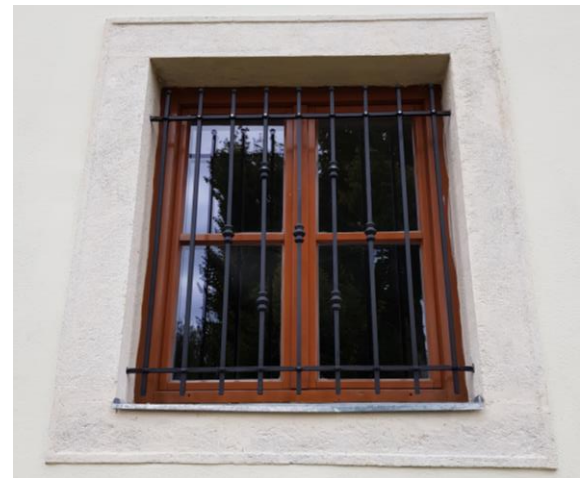
*Slika 3.7.4. Restaurirani kameni prozorski okvir*
