# Sanacija stambene zgrade oštećene potresom u Zagrebu

**SANACIJA STAMBENE ZGRADE OŠTEĆENE  
POTRESOM U ZAGREBU**

NASLOV RADA NA ENGL. JEZIKU Rehabilitation of an earthquake-damaged residential building in Zagreb

U diplomskom radu je potrebno izraditi projekt obnove stambene zgrade pogođene potresom u Zagrebu. Stambena zgrada se nalazi u samom centru Zagreba te je potresom u ožujku 2020. god. pretrpjela znatna strukturalna oštećenja.

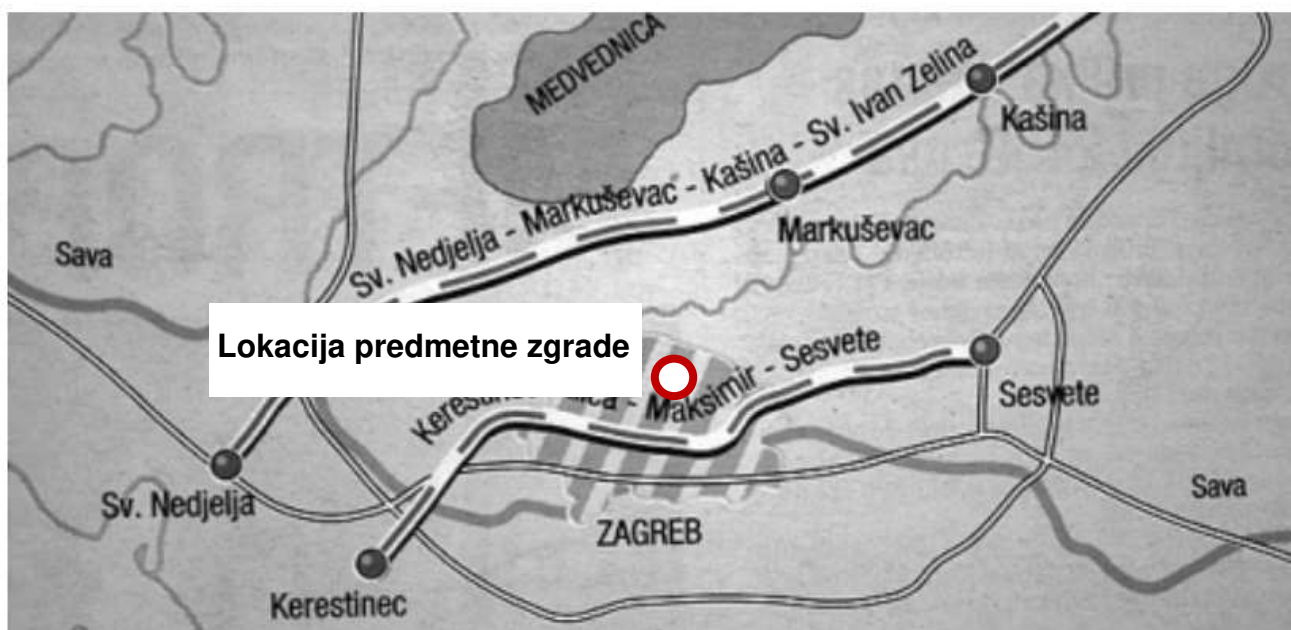
Općenito, tektonska aktivnost Zagreba uvjetovana je pokretima u regionalnom strukturnom sklopu u kojem vrlo važnu ulogu igra Jadranska mikroploča koja uzrokuje jaku kompresiju u području Alpa i sjevernog dijela Dinarida. Regionalni stres dodatno pokazuje najjaču kompresiju u području žumberačko-medvedničkog rasjeda, Ivanščice i Kalnika. Područje samog grada Zagreba presijeca zagrebački rasjed koji je sačinjen od niza manjih rasjeda: Podsused–Markuševac–Kašina–Zelina i Kerestinec–Ilica–Maksimir–Sesvete (slika 7).

Slika 7. Zagrebački rasjed koji je sačinjen od niza manjih rasjeda

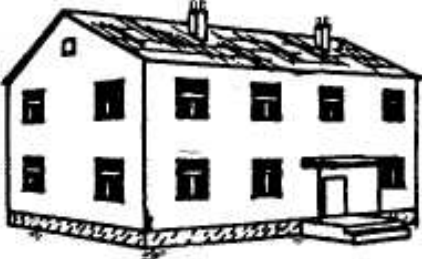
<p>Neznatno do blago oštećenje</p> <ul style="list-style-type: none"> <li>- zanemarljivo konstruktivno oštećenje</li> <li>- blago nekonstruktivno oštećenje</li> </ul> <p>Vrlo tanke pukotine u ponekim zidovima Otpadanje malih komada žbuke Vrlo rijetko otpadanje pojedinačnih odvojenih dijelova zida</p>
II

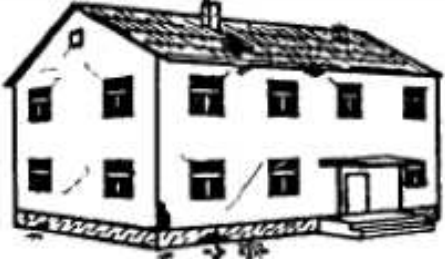
<p>Umjereno oštećenje</p> <ul style="list-style-type: none"> <li>- blago konstruktivno oštećenje</li> <li>- umjereno nekonstruktivno oštećenje</li> </ul> <p>Pukotine u brojnim zidovima Otpadanje većih komada žbuke Djelomično otkazivanje dimnjaka</p>
III

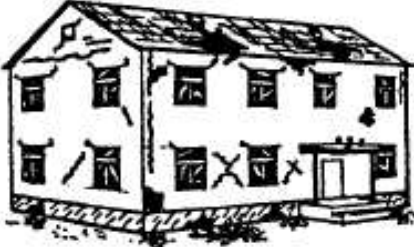
<p>Značajno do teško oštećenje</p> <ul style="list-style-type: none"> <li>- umjereno konstruktivno oštećenje</li> <li>- teško nekonstruktivno oštećenje</li> </ul> <p>Velike, razvedene pukotine u većini zidova Otpadanje crijepa Otkazivanje dimnjaka u razini krova Otkazivanja pojedinačnih nekonstruktivnih elemenata (pregradni, zabatni zidovi)</p>

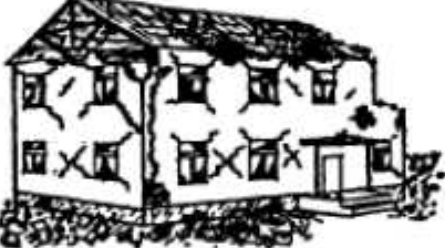
<p>Vrlo teško oštećenje</p> <ul style="list-style-type: none"> <li>- teško konstruktivno oštećenje</li> <li>- vrlo teško nekonstruktivno oštećenje</li> </ul> <p>Značajno otkazivanje zidova Djelomično otkazivanje konstrukcija krovova i međukatnih konstrukcija</p>
V

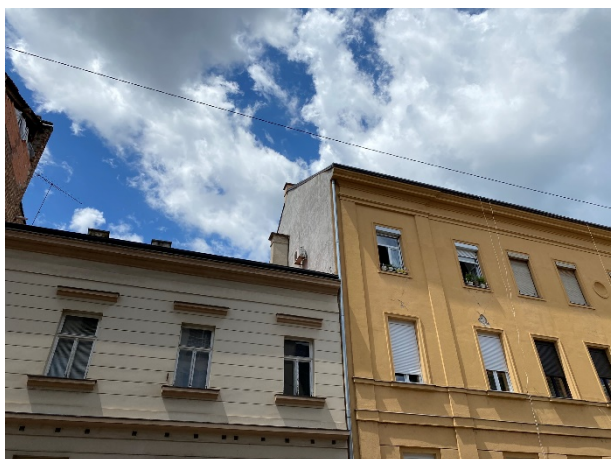
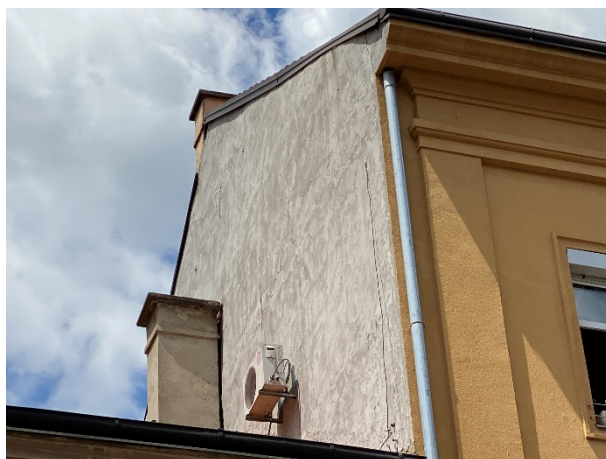
Slika 13. Južno pročelje zgrade, zabatni zid

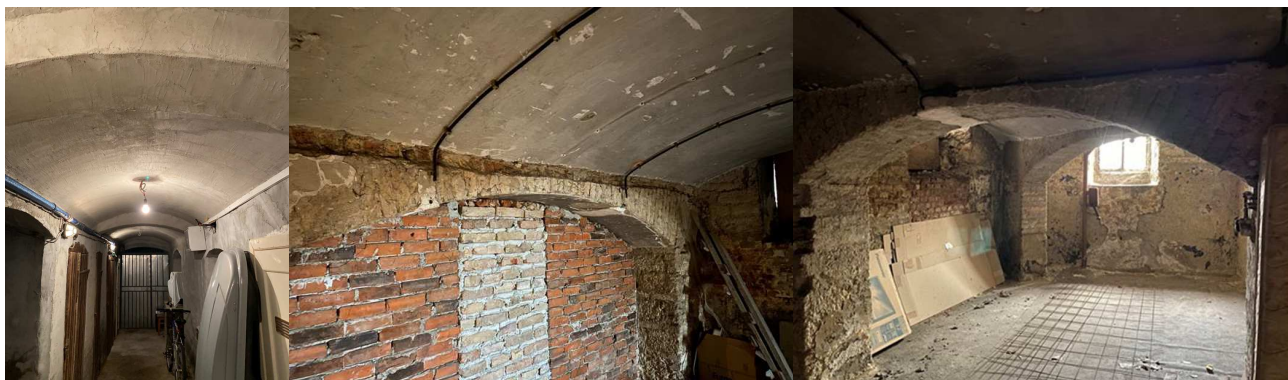
Slika 30. Sustav svodova

Međukatna konstrukcija iznad podruma je izvedena sustavom svodova na nosivim zidovima povezanim s lukovima, sve zidano punom opekom, prema pravilima iz

vremena gradnje (iznad podrumskih etaža, zbog zaštite od požara i zbog veće nosivosti od međukatnih konstrukcija od drvenih greda).
